# Tilstandsrapport

Enebolig

Austmarkavegen 1466, 2220 ÅBOGEN

Befaringsdato: 21.08.2026

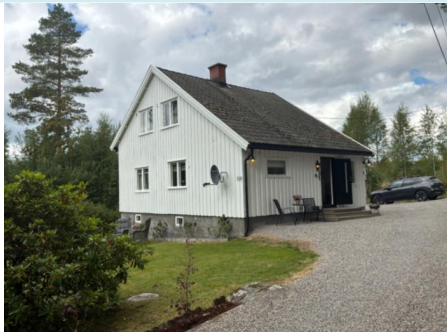
Taktekking med takstein av eldre dato. Ukjent type undertak.

- Vanntett sjikt på tak er eldre enn 18 år.
- Ligger noe skjevhet. Stedvis mose. Takflate på en side er ikke befart.

- Overvåk tilstanden jevnlig. For å få tilstandsgrad 0 eller 1 må vanntett sjikt på tak skiftes ut, men tidspunktet for når dette er nødvendig er vanskelig å si noe om.
- Rensing av mose fra tak.

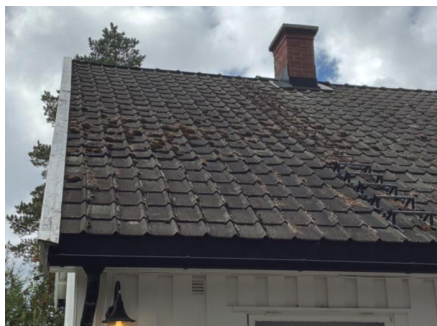
Takrenner, nedløp og beslag av plast og metall. Overgangsbeslag på pipe.

- Det er ikke tilfredsstillende bortledning av vann fra taknedløp ved grunnmur.
- Bygningdeler har passert halvparten av forventet brukstid. Stedvis slitasje på overflater.

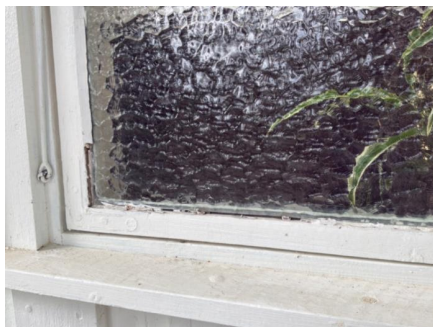
Avskaling av kitt.

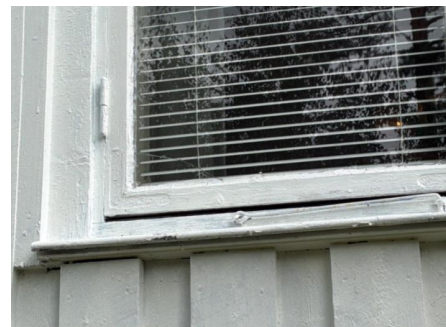
Eksempel på tilstand.

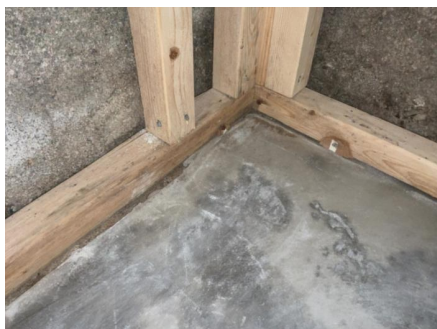
Det er noen steder fuktmerker på treverk.

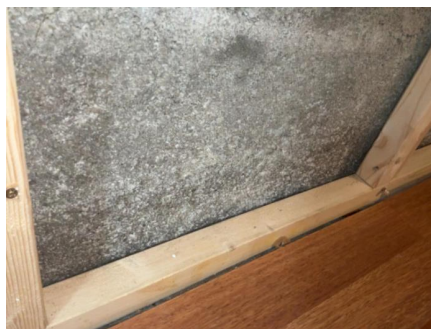
Det er noen steder saltutslag på vegger.

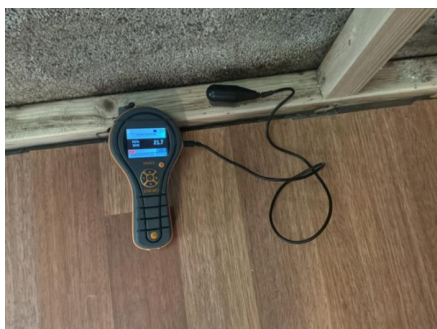
Det er målt fuktinnhold i treverk på over 20 vektprosent.

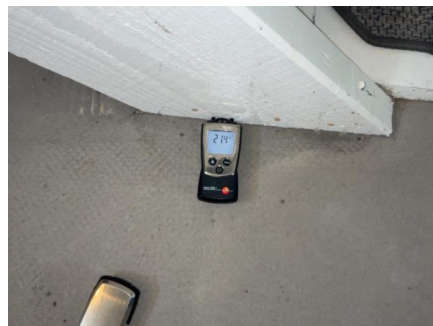
Trapp til kjeller.

- Det er støp/flytavretting tett inntil trappen. Treverket har et fuktinnhold på over 20 vektprosent og dette medfører en risiko for utvikling av råteskader.
- Åpninger i rekkverk er større enn dagens forskriftskrav til rekkverk i innvendige trapper.
- Rekkverkshøyder er under dagens forskriftskrav for rekkverk i innvendige trapper.
- Åpninger mellom trinn i innvendig trapp er større enn dagens forskriftskrav.
- Det mangler håndløper på vegg i trappeløpet. Dvs at den listen, stangen eller det håndtaket som er montert langs trappeløpet som man holder i når man går opp eller ned mangler.
- Det er ikke montert rekkverk på innvendig trapp.

Høyt fuktinnhold i treverk på trapp til kjeller.
