# Tilstandsrapport

Fritidsbolig

Valnesfjordveien 340, 8215  
VALNESFJORD

# gnr. 78, bnr. 81

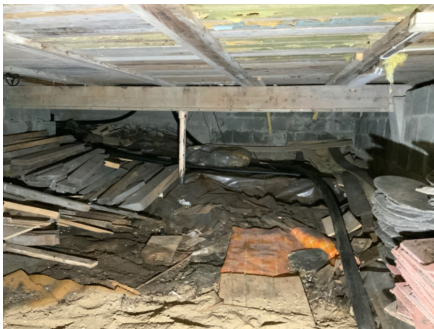
## TG 3 Kryp kjeller

- Det er påvist synlig vann i kryp kjeller eller synlige tegn på innsig av vann i kryp kjeller.

Holdes under oppsikt, risikokonstruksjon hvor forhøyet fuktighet kan føre til rask skadeutvikling. Lagret material bør fjernes og det bør gjøres tiltak for å hindre at vann trenger inn i kjelleren. Bakken bør dekkes til med plast. Synlig vann eller tegn til vanninnsig i kryp kjeller/rom med betong kan føre til forhøyet fuktbelastning i gulv, vegger og tilstøtende konstruksjoner. Over tid kan dette gi saltutslag, avskalling, frostskafer, muggvekst på organiske materialer og redusert brukbarhet av rommet. Ved vedvarende fukt kan også armering i betong påvirkes, og skadeomfanget kan utvikle seg dersom årsaken ikke avklares og utbedres.

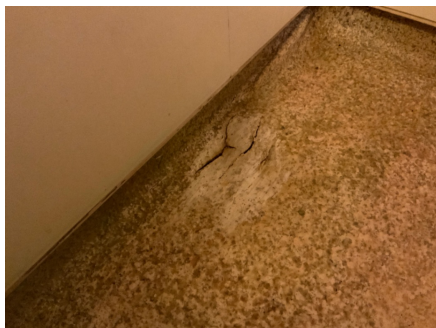
### TG 3 Overflater og konstruksjon

Membran på gulv er ikke tett. Det er kun naturlig ventilering fra rommet.

Rommet må oppgraderes om det skal brukes til dusjing eller stå imot vannsøl.
