# Tilstandsrapport

Tomannsbolig

Valdersnesvegen 72, 5939 SLETTA

# gnr. 499, bnr. 129, snr. 4

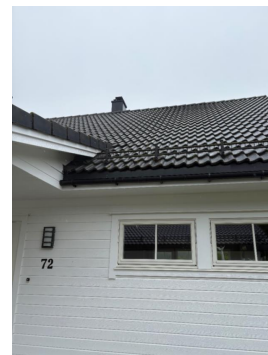
### TG 2 Nedløp, beslag og skorsteiner over tak

- Nedløpsrør avsluttes lokalt over terreng

- Det anbefales etablert avrenning til rør bort fra grunnmur

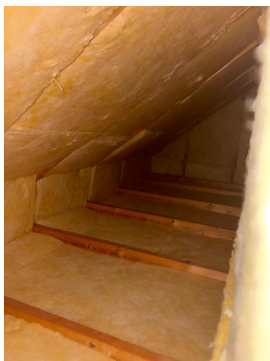
### TG 2 Takkonstruksjon/Loft

- Loftsrom med begrenset utlufting på radt og i møne.

- Bedre gjennomlufting anbefales.

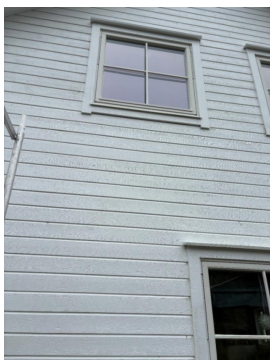
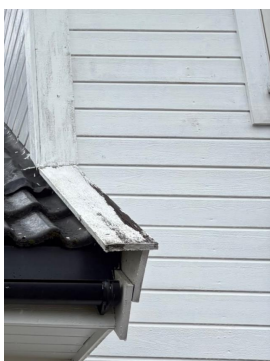
## TG 2 Yttervegger/Veggkonstruksjon

- Det er påvist spredte råteskader i bordkledningen.

- Vedlikehold og lokal oppgradering må påregnes

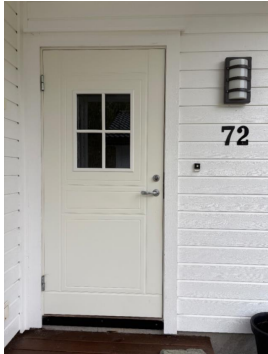
## ! TG 2 Terrasser og plattinger på terreng

- Noe slitasje i platting registrert.

- Vedlikehold må påregnes

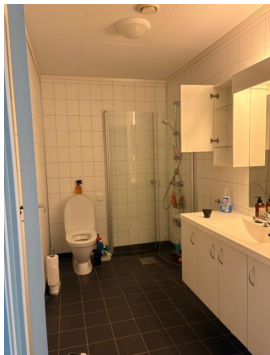
### ! TG 2 Overflater, vegger og himling

- Mangler tilfredstillende fuge mellom plater og bunnlist

- Lokal oppgradering og vedlikehold må påregnes

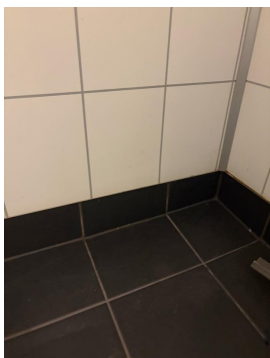
### ! TG 2 Overflater gulv

- Noe slitasje i overganger og fuger registrert.

- Jevnlig tilsyn anbefales, oppgradering må påregnes på sikt.

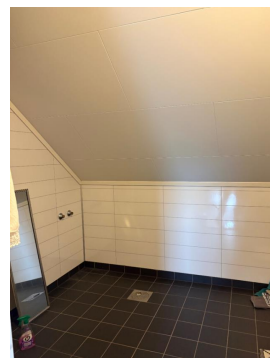
### TG 2 Overflater, vegger og himling

- Noe slitasje i overganger og skjøter registrert.

- Jevnlig tilsyn anbefales, oppgradering må påregnes på sikt

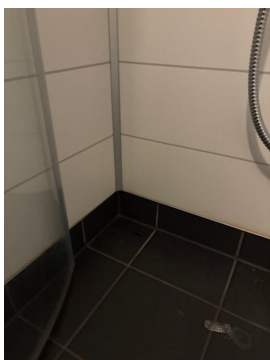
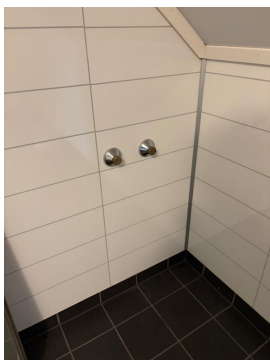
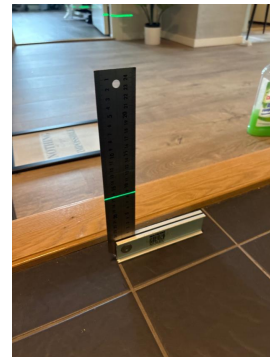
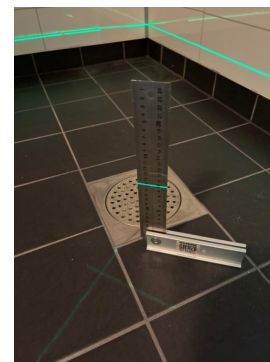
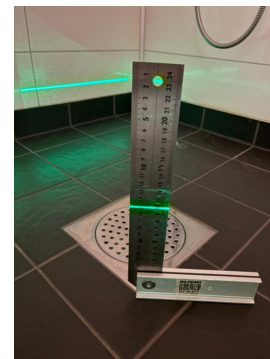
### TG 2 Overflater gulv

- Det er påvist avvik i fallforhold til sluk i forhold til krav i forskrift på befaringsstidspunktet.

- Fungerer med dette avvik

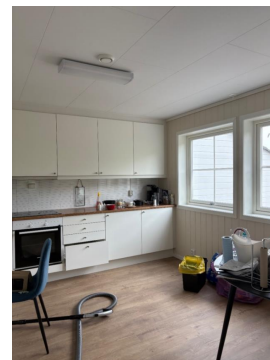
## TG 2 Avtrekk

- Noe rust og slitasje på utvendig beslag og mer enn halvparten av forventet brukstid på ventilator er passert

- Fungerer med dette avvik, oppgradering må påregnes på sikt
