# Tilstandsrapport

Enebolig

Lærerskoleveien 28, 3679 NOTODDEN

Oppdragsnr.: 18885-2323

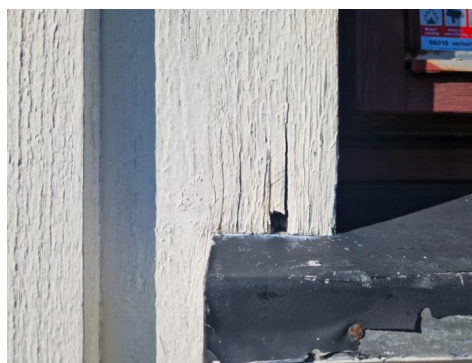
- Det er påvist spredte råteskader i bordkledningen.
- Det er værslitt/oppsprukket trevirke/trepaneler.

- Råteskadet trekledning må skiftes ut.
- Lokal utbedring/utskiftning bør utføres.

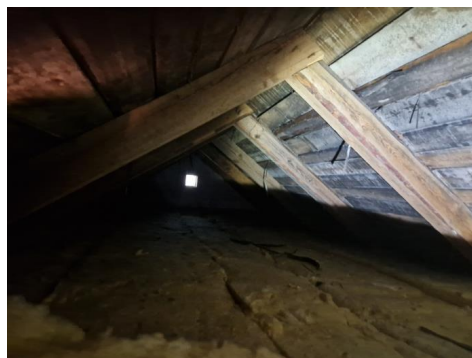
Boligens takkonstruksjon består av plassbygget takstoler med sadlet takverk. Takverk er bærende på yttervegg. Undertak består av taktro i rupanel med papp membran. Adkomst til loft fra loftstige i gang. Konstruksjonen er mangelfullt ventilert ved raft. Større luftespalte bør etableres. Ingen tegn til lekkasjer eller kondens ble registrert.

- Lokal utbedring bør utføres.
- Lufting/ventilering bør forbedres.

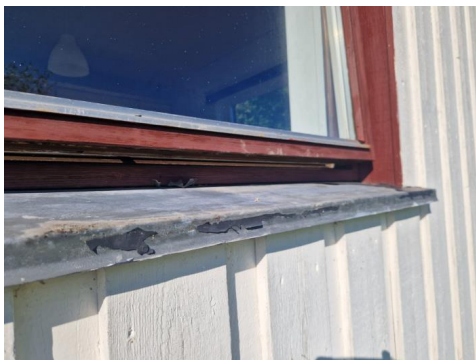
- Karmene i vinduer er slitte og det er sprekker i trevirket.

Værslitt trevirke vinduer.

- Det må foretas lokal utbedring.
- Det må påregnes noe vedlikehold og at enkelte vinduer må skiftes ut.

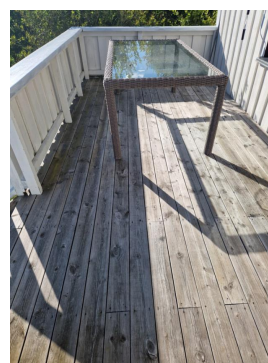
Gulvbord fremstår værslitt.

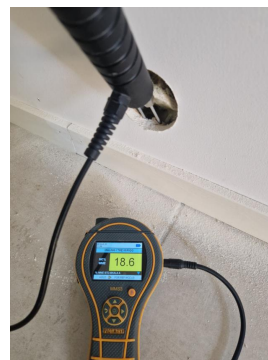
Rom under terreng består av stue/kjøkken, bad og soverom. Det er etablert fliser på gulvflater. Malt MDF panel på veggflater. Ved bruk av fuktmåler i vegg ble det målt ca 18 vektprosent fuktighet i vegg. Dette ligger i øvre del av mulighet til utvikling av sopp/råteskader. Vektprosnet bør ikke ligge over 18 vektprosent.

- Det er gjennom hulltaking påvist høyt fuktnivå inne i trekonstruksjonen i hulltakingen, men ikke påvist fuktskader i dette området. Høy luftfuktighet kan over tid føre til muggvekst eller sverting av materialer. Samtidig kan materialer og konstruksjoner bli ødelagt.

- Det påviste fuktnivå gir grunn til å overvåke konstruksjonen jevnlig for å se utvikling over tid, og eventuelt foreta tiltak for å unngå fuktskader.

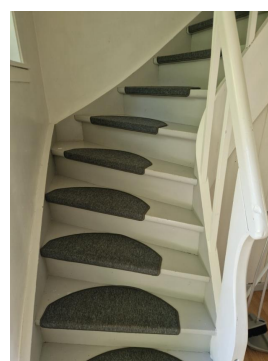
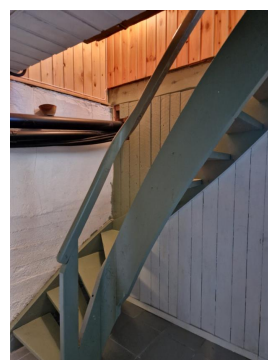
Malt trapp til 2.etasje med malt rekkverk. Trapp fyller sin funksjon. Trapp til kjeller i malt trevirke. Forskriftsmessig rekkverk mangler.

- Åpninger er såpass store at det ut ifra sikkerhetsmessige forhold anbefales å lage mindre åpninger.

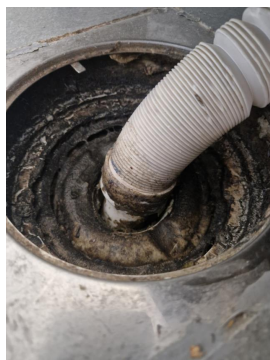
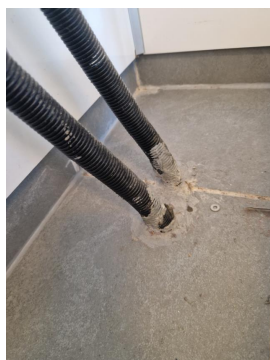
- Det er påvist mangelfull/feil utførelse rundt rørgjennomføringer e.l. som gir fare for fukt i konstruksjonen i våtsone.

- Løsningen/utførelsen rundt rørgjennomføringer gir fare for fukt inn i konstruksjoner.

Rørgjennomføringer i gulv er lite fagmessig utført. Faren for lekkasjer rundt rør vurderes som stor.

Rør gjennom badegulv.

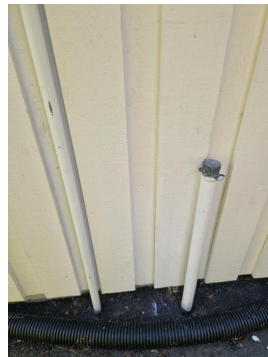
Rør til oljetank.
