# Tilstandsrapport

3-romsleilighet

Hallane 22 A, 5955 LINDÅS

Befaringsdato: 24.07.2026

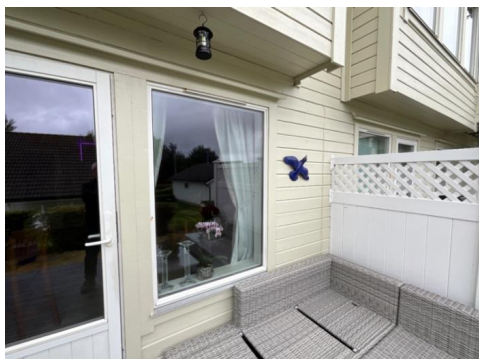
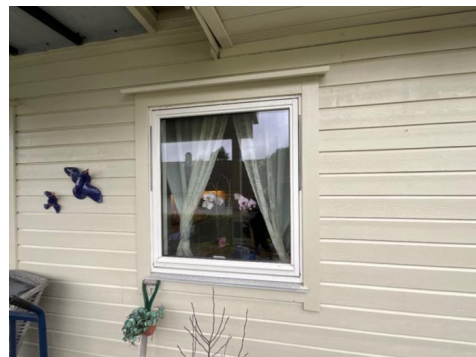
### **TG 2** Vinduer og takvinduer/takluker/overlys

- Mer enn 50% av forventet brukstid på vinduer er oppbrukt.

Stue vindu.

Vindu

- Vinduene fungerer i dag.

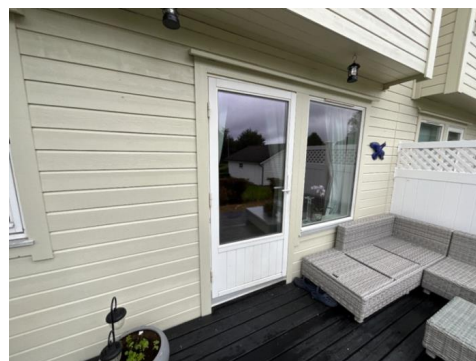
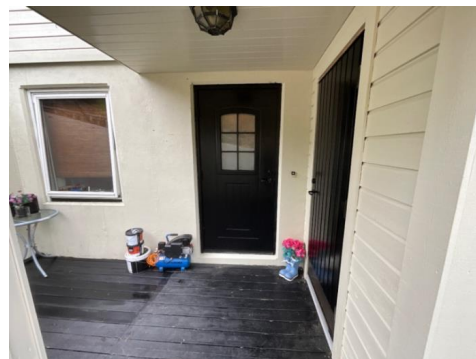
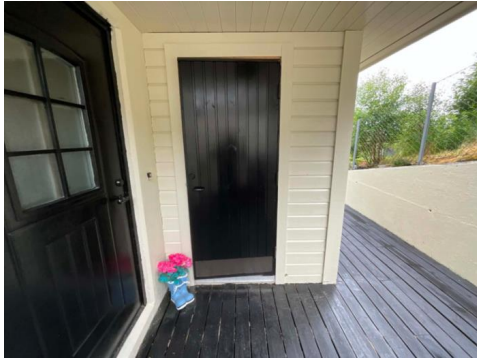
### **TG 2** Ytterdører

- Mer enn 50% av forventet brukstid på dørene er oppbrukt.

Balkongdør

Hoveddør

Boddør

- Dørene fungerer i dag.

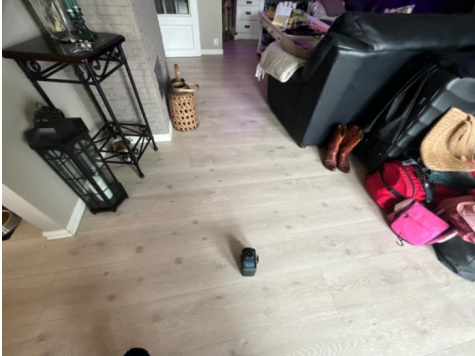
Isolert betonggulv, gulvvarme i entre, bad, stue og kjøkken.  
10 mm retningsavvik i stue.

Måling av eventuelt retningsavvik.

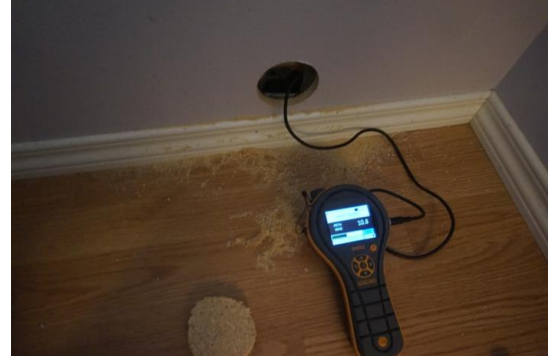
- Målingen viste vektprosent på 10,8 %.
- Under 16 % anses å være normalt/tørt.
- Mellom 16-20 % anses å være i risikozonen for fukt-/råteskader.
- Over 20 % anses å være fuktig, med høy risiko for fukt-/råteskader.

Hullboring, 10,8 %

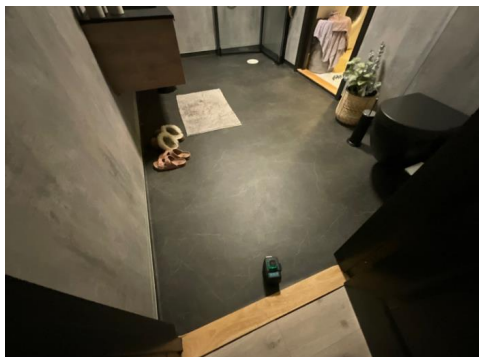
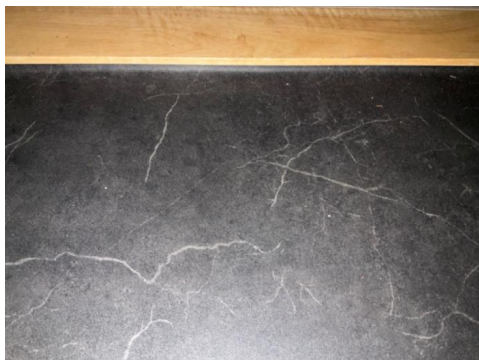
- Mer enn 50 % av forventet brukstid på gulvvarmen er oppbrukt.

Badegulv.

Belegg oppkant ved dør

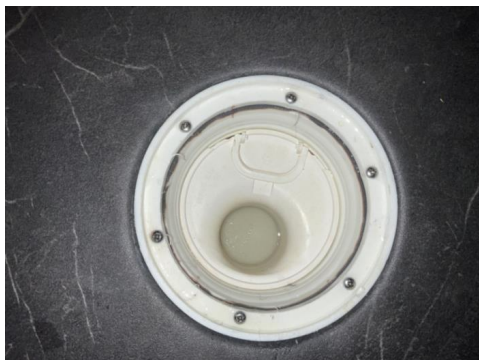
- Mer enn 50% av forventet brukstid på sluken er oppbrukt.

Det var ingen synlig avvik på sluken.

Sluk i dusjhjørnet

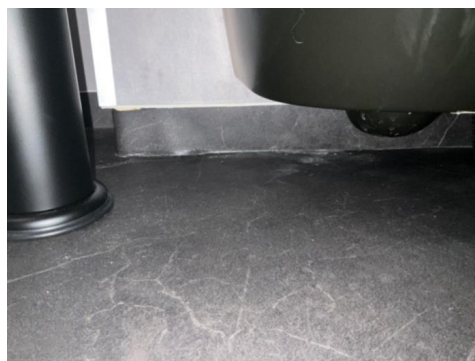
- Det er ikke påvist tilfredsstillende løsning for å synliggjøre lekkasje fra innebygget sisterner.

Ikke synlig drenshull under veggghengt klosett.

- Det anbefales å etablere en løsning som gjør eventuelle lekkasjer synlige, for eksempel via lekkasjevarsling eller åpning/drenering til synlig område. Utførelsen bør være i tråd med gjeldende anbefalinger for innebygde sisterner.

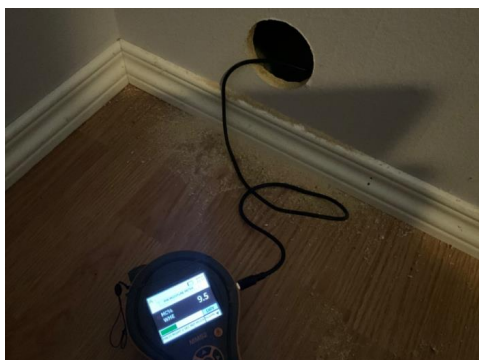
- Målingen viste vektprosent på 9,5 %.
- Under 16 % anses å være normalt/tørt.
- Mellom 16-20 % anses å være i risikosonen for fukt-/råteskader.
- Over 20 % anses å være fuktig, med høy risiko for fukt-/råteskader.

Hullboring

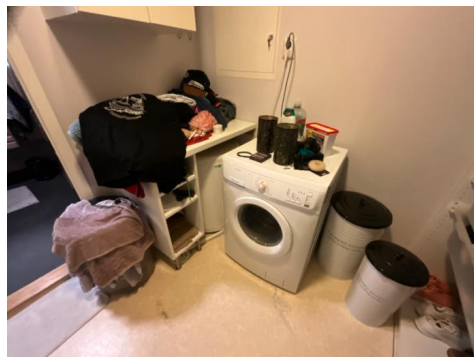
Vaskerom.

- Det foreligger ikke dokumentert utførelse av vantett sjikt.
- Det foreligger ikke godkjent dokumentasjon på diffusjonssperre mot kald sone. Diffusjonssperre mot kald sone er en fuktsperre som hindrer at varm, fuktig luft fra våtrom trenger inn i kalde konstruksjoner og gir kondens og skader.

- Uten dokumentasjon vet man ikke om membran er korrekt utført eller om sluk, overganger og gjennomføringer er tette. Manglende dokumentasjon gir derfor økt risiko for skjulte fuktskader, selv om det ikke er synlige tegn i dag. Skader kan utvikle seg og bli omfattende før de oppdages.
- Manglende dokumentasjon på diffusjonssperre mot kald sone gir usikkerhet om konstruksjonens evne til å hindre fukttransport. Dette kan føre til kondens i konstruksjonen og økt risiko for skjulte fuktskader og muggvekst.

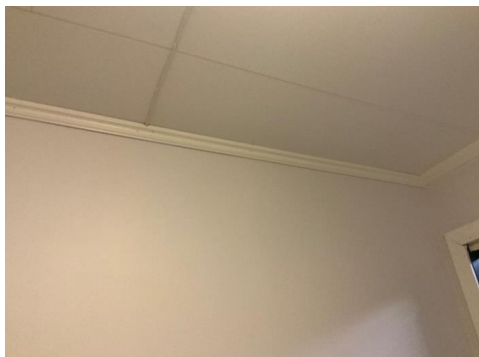
- Det nærmer seg oppgradering av malte vegger

Vegger og himling.

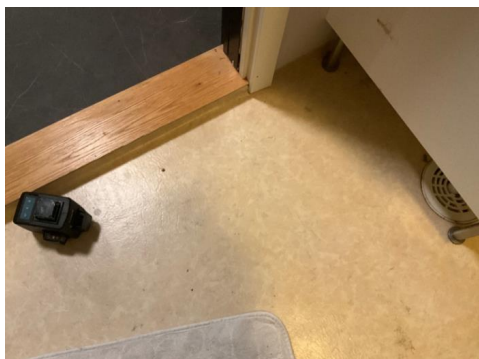
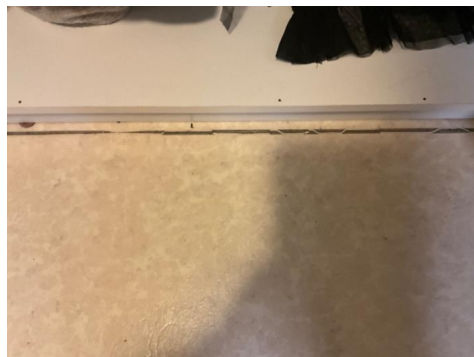
- Det er påvist avvik i fallforhold til sluk i forhold til krav i forskrift på befaringstidspunktet.
- Det er påvist avvik i fallforhold til sluk som medfører at lekkasjevann ikke ledes til sluk og renner ut av våtrommet.
- Det er påvist åpen skjøt på belegget.

- Til tross for avviket i fall/høydeforskjell til sluk, vil gulvet fortsatt kunne lede vann mot sluket, men med redusert effektivitet. Dette kan potensielt øke risikoen for vannansamling i enkelte områder av badet.
- Det anbefales å kontrollere fallforholdene og utbedre disse slik at krav til fall mot sluk oppfylles. Ved større avvik kan det være nødvendig å bygge opp gulvet på nytt i henhold til gjeldende våtromsnorm. Arbeidet bør utføres av kvalifisert fagperson.
- Sprekker i et vinylbelegg kan føre til at vann trekker ned i gulvkonstruksjonen med påfølgende fukt/råteskader.

Måling av fall til sluk.

Åpen skjøt i belegget.

Fall forhold til sluk bør utbedres, belegg må skiftes slik at skaden ikke utvikler seg.

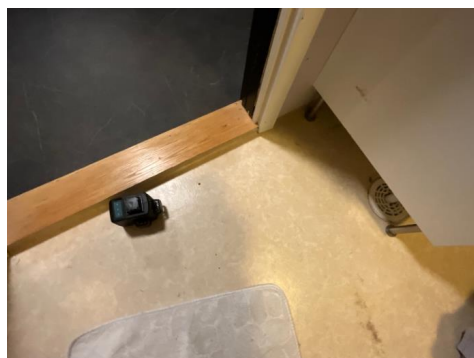
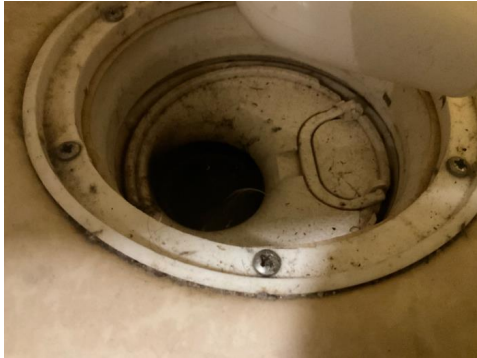
- Konsekvensen er at membranen /tettesjikt kan ha redusert funksjon og tetthet som følge av alder, noe som øker risikoen for fuktnntrengning og skjulte skader i konstruksjonen, samt behov for oppgradering eller rehabilitering av våtrommet.
- Til tross for avviket i fall/høydeforskjell til sluk, vil gulvet fortsatt kunne lede vann mot sluket, men med redusert effektivitet. Dette kan potensielt øke risikoen for vannansamling i enkelte områder av våtrommet.

Måling avfall til sluk.

Sluk

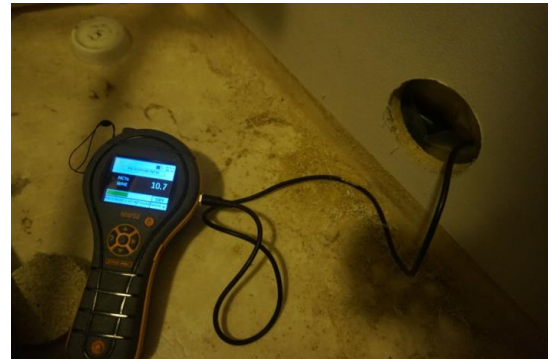
- Målingen viste vektprosent på 10,7 %.
- Under 16 % anses å være normalt/tørt.
- Mellom 16-20 % anses å være i risikosonen for fukt-/råteskader.
- Over 20 % anses å være fuktig, med høy risiko for fukt-/råteskader.

Hullboring viser 10,7 %

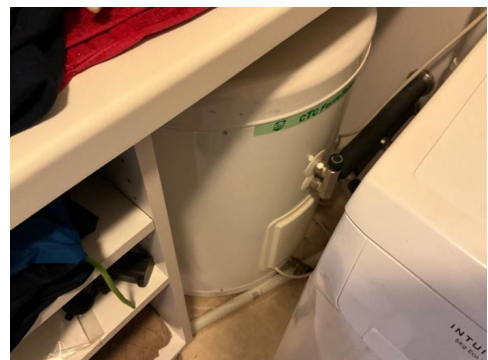
- Det er ikke behov for utbedringstiltak siden tanken fungerer i dag, men ut ifra alder kan skader plutselig oppstå.

Bereider plassert på vaskerom.
