# Tilstandsrapport

Enebolig

Moveien 4, 3360 GEITHUS

Befaringsdato: 12.05.2026

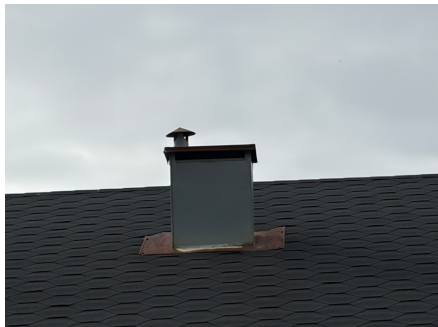
## Nedløp og beslag

Det er registrert rustdannelse på pipehatten for lufting av kloakk.

Avflakking på beslagene og rustdannelse på pipehatten tilsier at denne bør byttes for å forhindre videre forringelse og potensiell lekkasje.

Eldre beslag og nedløp bør følges opp og eventuelt skiftes ut.

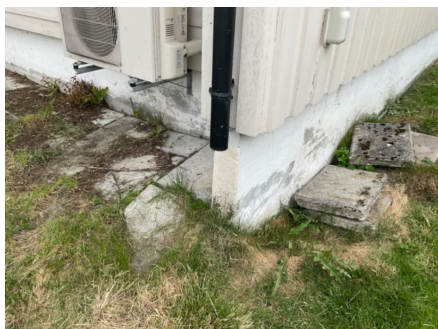
## Veggkonstruksjon

- Det er ingen eller liten lufting i nedre kant av kledning mot grunnmur.
- Det er påvist spredte råteskader i bordkledningen.

Registrert begynnende råteskade ved hjørnekasse.

Råteskadet kledning og områder med hull bør skiftes ut for å hindre videre skadeutvikling og for å beskytte underliggende konstruksjon mot fuktinntrengning.

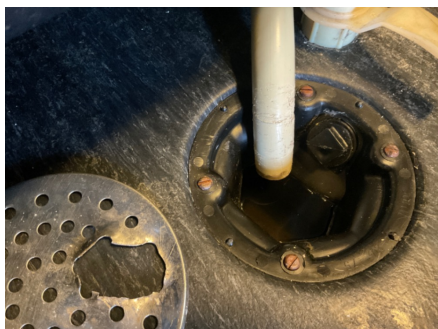
## 1. ETASJE > BAD

Det er registrert noe misfarging på gulvbelegget. Ved rørgjennomføring i etasjeskiller er det registrert sprekkdannelse og forhold som kan indikere utettheter rundt gjennomføringen.

- Manglende oppgradering av våtrommet medfører høy risiko for at konstruksjonene ikke vil tåle vanlig bruk av vann eller lekkasjer. Selv om det er dusjkabinett, er det fortsatt en betydelig risiko for at våtrommets konstruksjoner ikke tåler lekkasjer. Dette kan føre til fuktskader på tilstøtende konstruksjoner.

For å få tilstandsgrad 0 eller 1 må våtrommet totalrenoveres. Alle forhold med tettesjikt, våtsone, sluk m.m. må dokumenteres.

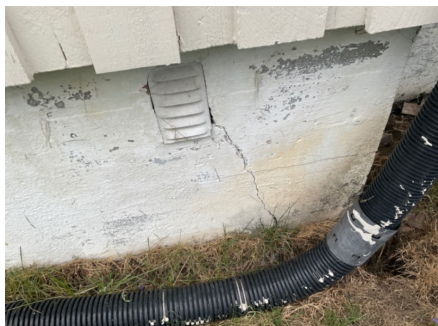
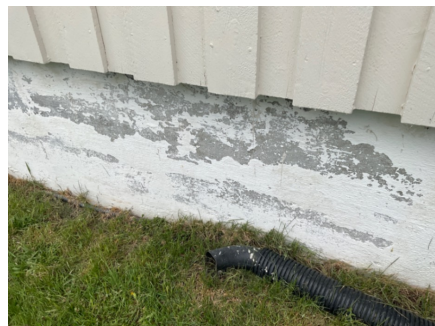
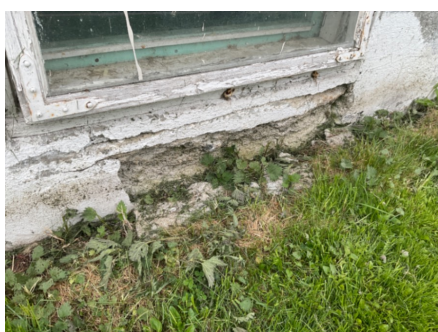
## TG 2 Terrenghorhold

Det er stedvis flatt eller et mindre fall ut fra grunnmuren. Det anbefales å jevne ut terrenget rundt deler av bygningen for å sikre tilstrekkelig drenering. Ideelt sett bør det være et fall på 1:50 over en avstand på 3 meter fra bygningen, for å hindre vannansamling og redusere risikoen for fuktproblemer.
