# Tilstandsrapport

Enebolig

Fuglestien 7, 1404 SIGGERUD

Befaringsdato: 14.08.2026

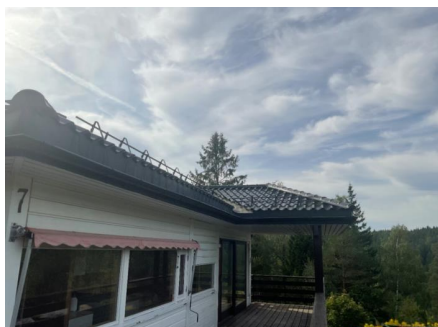
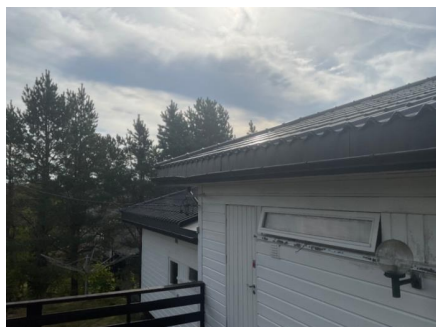
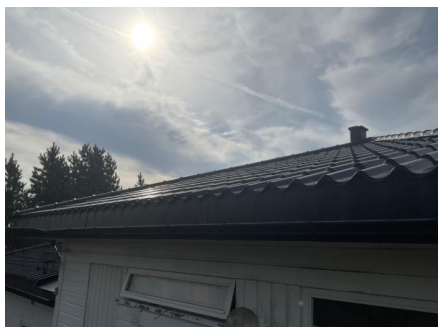
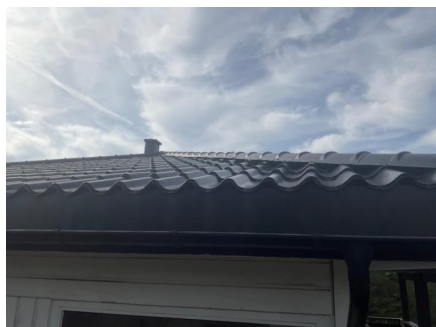
Siden taket (takkonstruksjon, takteking og skorstein) kun er observert fra bakkenivå, er vurderingen begrenset av dette. Det er ikke sikkerhetsmessig forsvarlig å bevege seg ut på taket eller observere fra stige. Selv om det ikke er avdekket skader under befaringen, betyr ikke dette at det ikke foreligger skader som en besiktigelse på taket kan avdekke. Vær oppmerksom på denne risikoen. En undersøkelse av taket kan utføres av en fagperson under tilstrekkelige sikkerhetsforhold.

- Når vanntette sjikt på tak begynner å bli gamle, øker risikoen for lekkasjer. Dette kan føre til omfattende og kostbare reparasjoner av underliggende konstruksjoner dersom en ikke foretar tiltak på konstruksjonene før dette oppstår.
- Det bør innhentes dokumentasjon på alder og utførelse av takteking, eventuelt bør taket undersøkes nærmere av fagperson under sikre forhold. Konsekvensen av manglende informasjon er økt usikkerhet om tilstand og restlevetid, samt risiko for skjulte skader som ikke er avdekket ved visuell befaring fra bakkenivå.

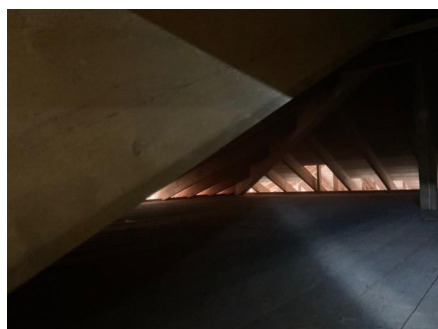
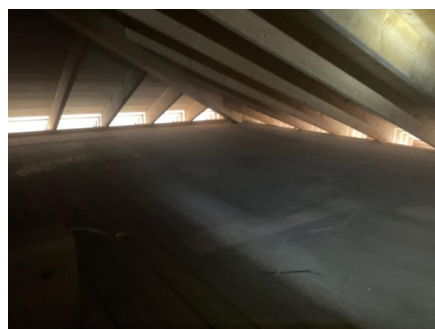
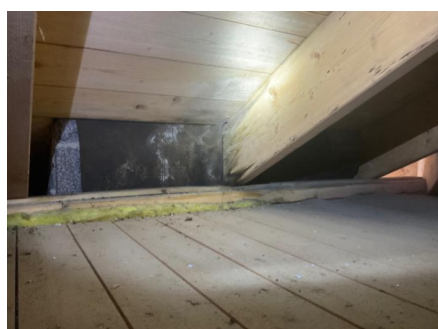
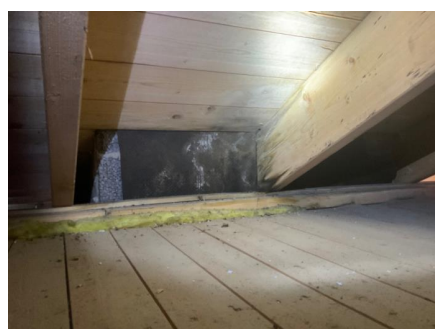
## TG 2 Takkonstruksjon/Loft

- Det er påvist fuktskjolder/misfarge etter fukt i taksperre mot en gradrenne (synlig på loftet).

- Det bør gjennomføres nærmere undersøkelser for å avdekke årsaken til fuktskjoldene og misfargingen, samt utbedre eventuelle skader. Konsekvensen av å ikke utbedre dette kan være videre fuktskader, råte og svekkelse av takkonstruksjonen.

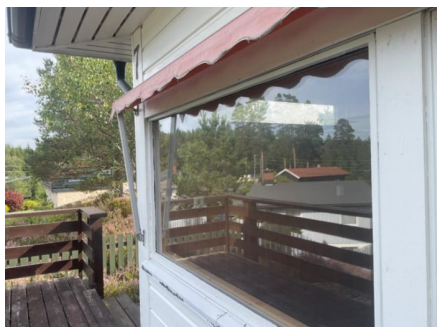
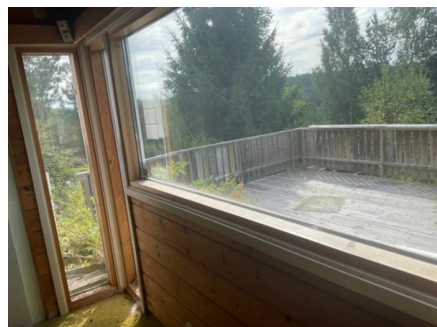
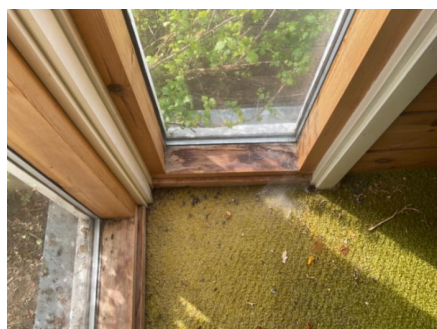
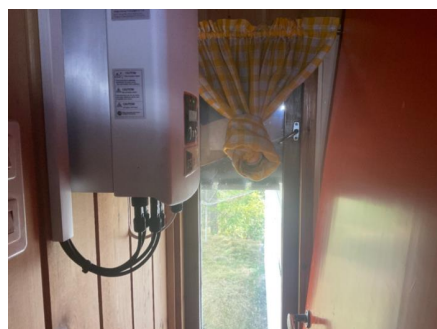
- Det er påvist flere antall vinduer med punkterte glassruter.
  - Karmene i vinduer er slitte og det er sprekker i treverket. Enkelte vinduer er noe tråd å lukke/åpne.
- Vinduer har usikker fremtidig funksjon: Isolerglassruter eldre enn 35 år.

- Det må påregnes vedlikehold og utskifting av vinduer. Slitte karmen og sprekker i treverket øker risikoen for vanninntrenging, fuktskader, råte og redusert isolasjonsevne. Isolerglassruter eldre enn 35 år har usikker funksjon og kan miste isoleringsevne eller punktere, noe som kan føre til økte varmetap og behov for utskifting.
- Vindu i entre 2. etasje har etter ombygging av yttertak fått takutstikk foran øvre del av vindu.
- Takutstikket som ble etablert ved ombygging av yttertaket ligger foran øvre del av vinduet i entre i 2. etasje. Dette gjør at vindu mister sin opprinnelige funksjon og vedlikehold etc. vil bli mer krevende.

- Punkterte eller sprukne glassruter gir redusert isolasjonsevne og økt risiko for fukt og varmetap.
- Det anbefales å skifte ut defekte glassruter for å sikre tilfredsstillende funksjon og energieffektivitet.
- Slitte karmen og sprekker kan føre til redusert tetthet, fuktinntrenging og videre nedbrytning av treverket.
- Det anbefales å vedlikeholde, reparere eller skifte ut skadet treverk for å sikre funksjon og levetid.

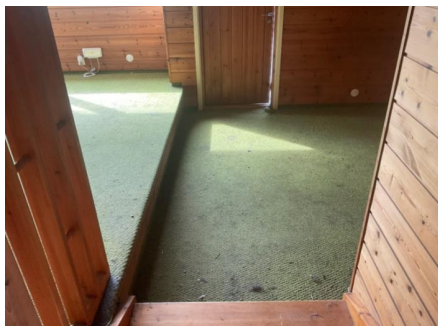
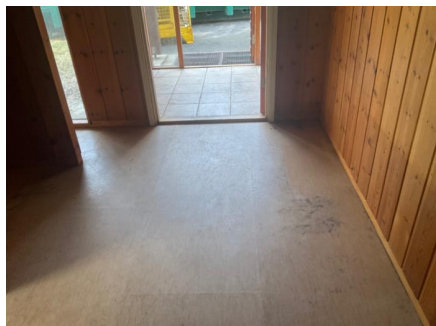
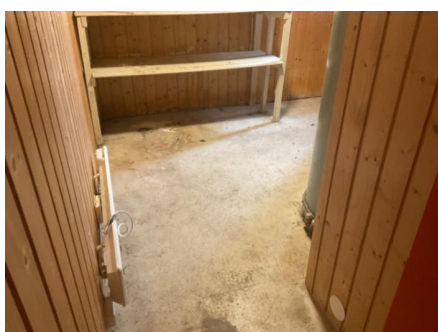
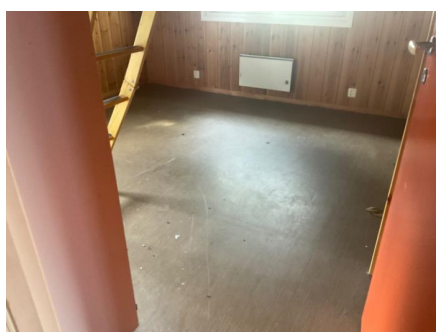
### Overflater - gulv

- Det er registrert slitasje, merker og enkelte skader på flere av gulvene.

- Slitasje, merker og skader på flere gulvflater innebærer redusert overflatekvalitet og økt risiko for videre forringelse ved normal bruk. Skader i laminat og andre gulvmaterialer kan utvikle seg til større deformasjoner, åpning i skjøter eller fuktopptak i underliggende lag. Overflater bør utbedres eller skiftes der det er registrert skader, og det må forventes utskiftninger på sikt for å opprettholde funksjon og brukskvalitet.

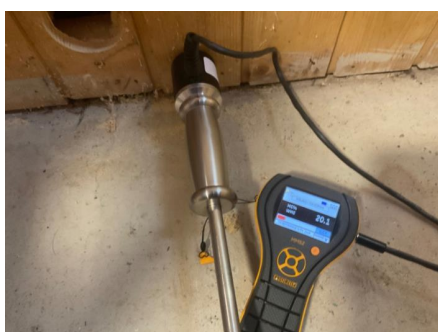
## **TG 3** Rom under terreng (kjeller, underetasje, sokkeletasje)

Underetasjen har forskjellig oppbygningsprinsipp. Trapper om og del av stue er oppført på tilfarergulv. Her ble det målt høy fuktkvote i treverkskonstruksjon (ca 23 %). Det ble foretatt hulltaking i utforet vegg mot grunnmur i bod hvor det ble målt fuktkvote på ca 20,4 % i bunnsvill. Dette er også høyere fuktkvote i treverket enn hva som sees på som akseptabelt nivå. Fuktkvote i treverkskonstruksjon bør ikke overstige 18 %.

- Det er målt fuktkvote på 23,4 % i tilfarergulvet i trapperommet i underetasjen. Ved hulltaking i utforet treverkskonstruksjon i boden i underetasjen ble det målt fuktkvote på 20,4 % i bunnsvillen. Det er synlig saltutslag på innsiden av grunnmuren i garasjen.

- Det bør iverksettes tiltak for å identifisere og utbedre årsaken til forhøyede fuktverdier i tilfarergulv og bunnsvill, samt synlig saltutslag på grunnmur. Konsekvensen av vedvarende høy fuktighet er økt risiko for råte, muggdannelse og skader på bygningskonstruksjonen, samt forringet innneklima. Videre undersøkelser anbefales for å kartlegge omfanget av fuktskader og vurdere nødvendige utbedringer.

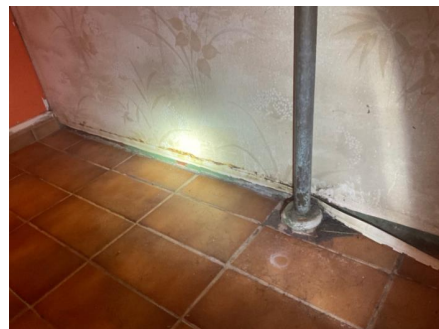
### UNDERETASJE > BAD

• Det er ikke observert tilfredsstillende membran på dette badet. Fuktskader på nedre del av baderomsplater i dusjhjørnet og opprinnelig sluk i gulv. Manglende oppgradering av våtrommet medfører høy risiko for at konstruksjonene ikke vil tåle vanlig bruk av vann eller lekkasjer. Dette vil føre til fuktskader på tilstøtende konstruksjoner.

• Manglende tilfredsstillende membran, fuktskader på nedre del av baderomsplatene i dusjhjørnet og opprinnelig slukløsning innebærer at våtrommet ikke har tilstrekkelig fuktsikring. Ved normalt bruk av vann vil konstruksjonene være utsatt for lekkasjer og fuktvandring, noe som kan gi vannskader på tilstøtende bygningsdeler, materialnedbrytning og risiko for muggvekst. Total renovering av våtrommet må utføres for å hindre videre skadeutvikling.

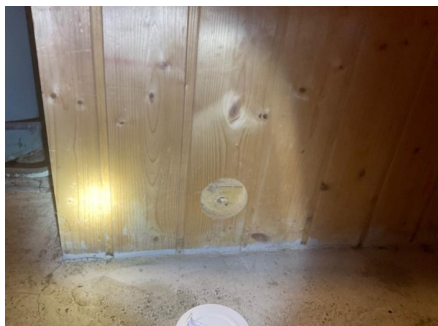
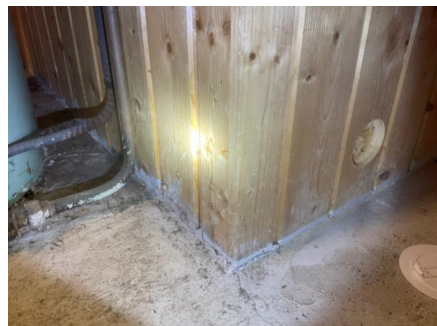
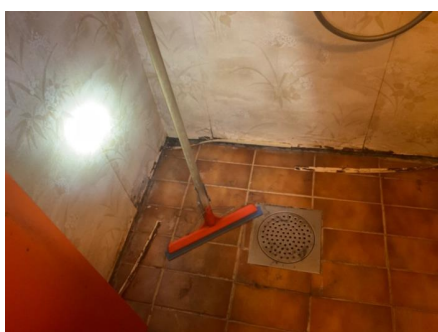
### TG 2 Tilliggende konstruksjoner våtrom

Det er forsøkt utført hulltaking mot bad, men konstruksjonen lot ikke tilgang til bakside av baderomsplatene. Det var derfor ikke mulig å kontrollere membranoppbygging eller fuktforhold i skjulte konstruksjoner. På badet er det synlige fuktskader på nedre del av baderomsplatene, noe som indikerer at overflaten har vært utsatt for fuktbelastning over tid.

- På badet er det synlige fuktskader på nedre del av baderomsplatene, noe som indikerer at overflaten har vært utsatt for fuktbelastning over tid.

- Siden hulltaking mot bad ikke ga tilgang til bakside av baderomsplatene, har membranoppbygging og fuktforhold i skjulte konstruksjoner ikke kunnet verifiseres. Synlige fuktskader på baderomsplatene indikerer at veggkonstruksjonen har vært utsatt for fuktbelastning over tid. Når konstruksjonen åpnes, må det forventes symptomer på fukt i veggkonstruksjonen, herunder misfarging, forhøyede fuktverdier, materialnedbrytning eller begynnende muggvekst. Videre undersøkelser er nødvendige for å avdekke omfang og vurdere behov for utbedring.

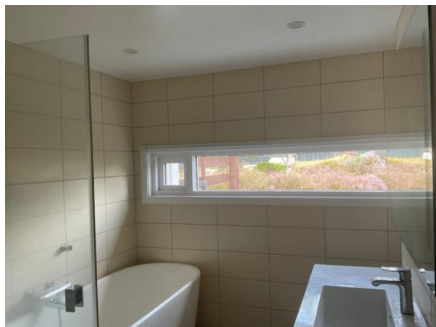
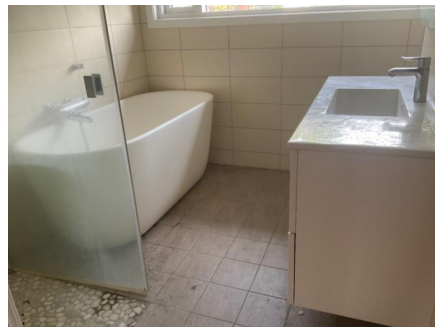
- Det foreligger ikke dokumentert utførelse av vanntett sjikt.
- Fremlagt dokumentasjon for vanntette sjikt tilfredsstiller ikke kravene i gjeldene forskrift og standard (NS3600 A.2.1.9.1 alternativ 1, 2, 3 og 4).
- Det foreligger ikke godkjent dokumentasjon på diffusjonssperre mot kald sone. Diffusjonssperre mot kald sone er en fuktsperre som hindrer at varm, fuktig luft fra våtrom trenger inn i kalde konstruksjoner og gir kondens og skader.

- Det er vindu/dør med ikke fuktbestandige materialer i våtsonen (ved vask, dusj, badekar, osv.), løsningen eller byggematerialet er uegnet.

- Det bør iverksettes tiltak for å beskytte eller skifte ut vindu/dør med fuktbestandige materialer i våtsonen, for å unngå risiko for fuktskader, råte og redusert levetid på konstruksjonen.

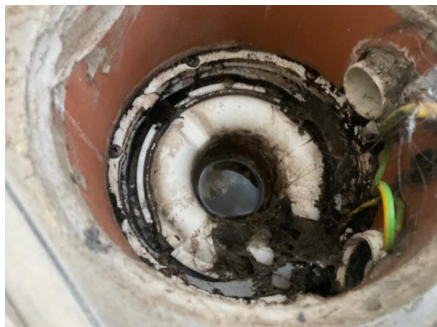
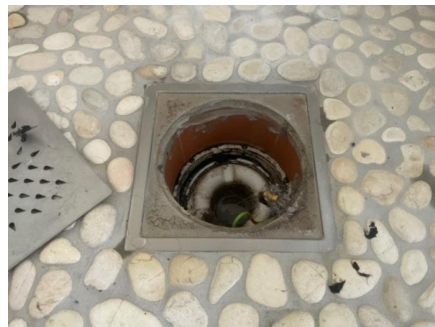
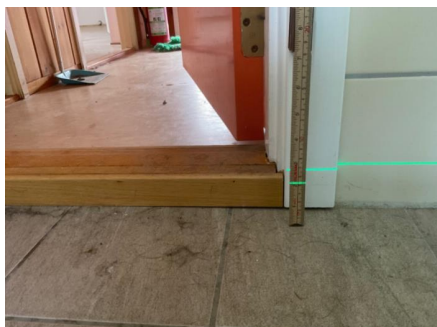
### TG 2 Overflater gulv

- Det er påvist avvik i fallforhold til sluk i forhold til krav i forskrift på befaringstidspunktet.

- Det bør fremskaffes dokumentasjon på utført membran og hvordan denne er utført.

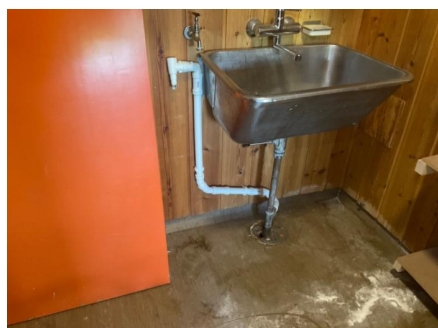
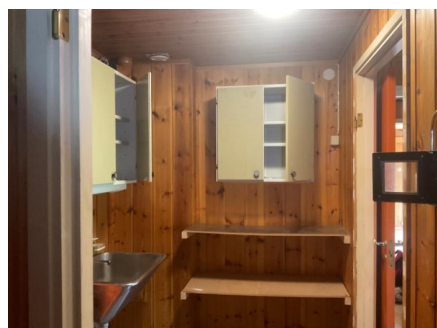
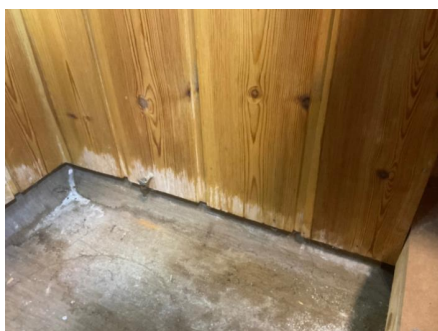
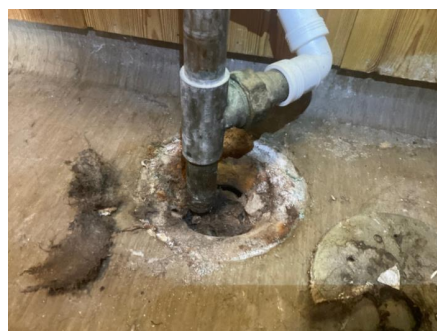
### TG 3 Generell

- Manglende oppgradering av våtrommet medfører høy risiko for at konstruksjonene ikke vil tåle vanlig bruk av vann eller lekkasjer. Dette kan føre til fuktskader på tilstøtende konstruksjoner.
- Våtrommet har behov for omfattende oppgraderinger. For å sikre en løsning som oppfyller gjeldende krav, bør tettesjikt, sluk og røropplegg oppgraderes og dokumenteres.

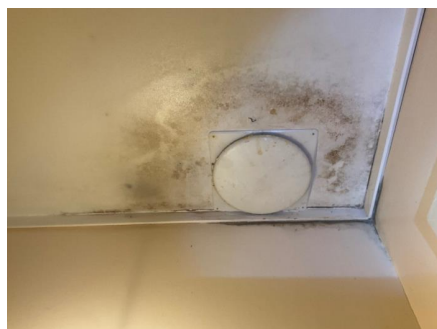
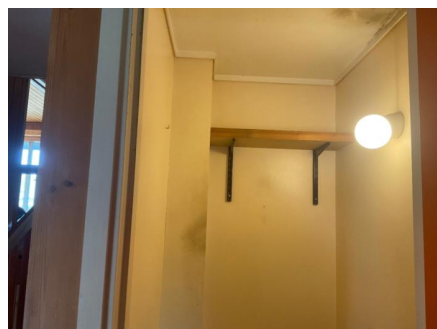
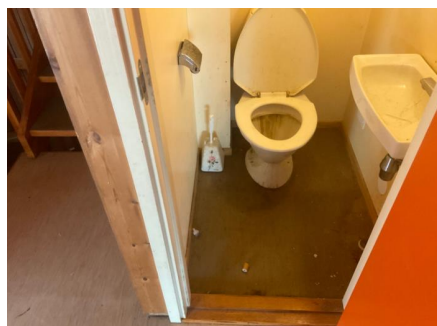
- Det er fuktskader i tak ved avtrekksventil. Slitasje og eldepreg på overflater generelt.

- Fuktskader i tak ved avtrekksventilen indikerer at overflaten har vært utsatt for fuktbelastning over tid, noe som kan gi videre nedbrytning av materialer og behov for utbedring. Slitasje og eldepreg på øvrige overflater viser redusert overflatekvalitet og økt risiko for ytterligere forringelse ved normal bruk. Overflater må påregnes utbedret eller skiftet for å sikre tilfredsstillende funksjon og levetid.

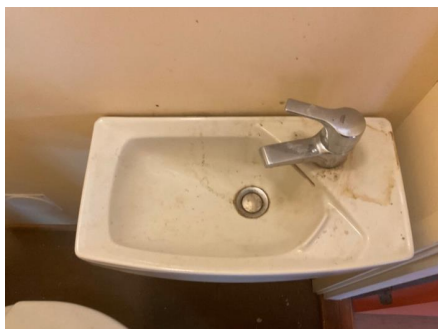
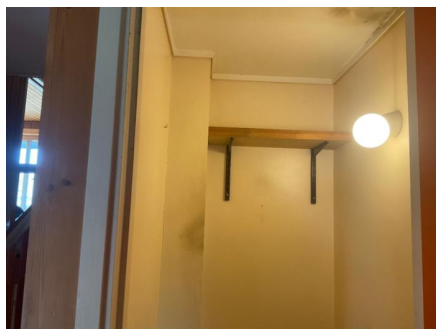
#### **TG 2** Sanitærutstyr

- At toalettet ikke fungerer og er koblet fra vanntilførselen innebærer at rommet ikke kan benyttes som sanitærrom før utbedring. Eldre røropplegg og servant har usikker teknisk tilstand og økt risiko for lekkasjer, driftsproblemer og behov for utskiftning. Samlet sett må det forventes oppgraderinger for å sikre funksjon, driftssikkerhet og forsvarlig bruk.
