# SALGSOPPGAVE

**VOLLSTAD 6**  
**8658 MOSJØEN**  
**Markedsverdi: Kr. 2 500 000**

# Tilstandsrapport

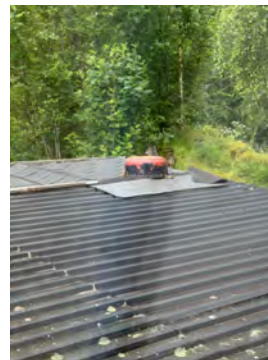
Midlertidig tetting av yttertaket.

Ytterligere undersøkelser av takkonstruksjonen anbefales grunnet påviste avvik.

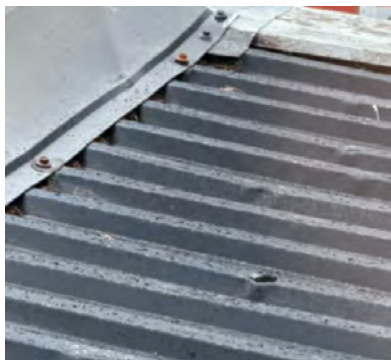
Skade i yttertekking takplate.

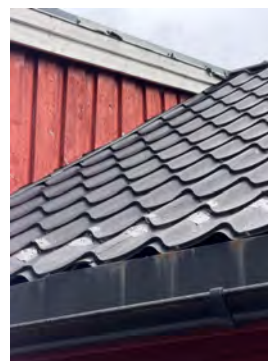
Skjevheter i taket mot vest, tegn til tape mot takplater.

Stedvis påbegynte råteskader i vinds kier bør utbedres for å hindre videre forringelse og fuktinntrengning i konstruksjonen.

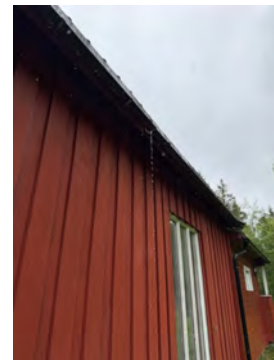
Takrenne har store lekkasjer.

Nedløp bør tilkobles overvannsrør under bakkenivå for å lede vann bort fra grunnmur og redusere risikoen for innvendige vannskader i kjeller.

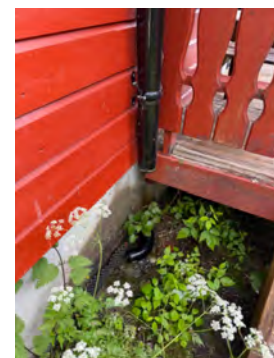
Det er ikke tilfredsstillende bortledning av vann fra taknedløp ved grunnmur.

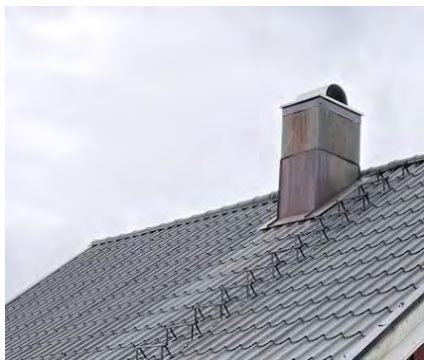
Tegn til rust mot pipehatt

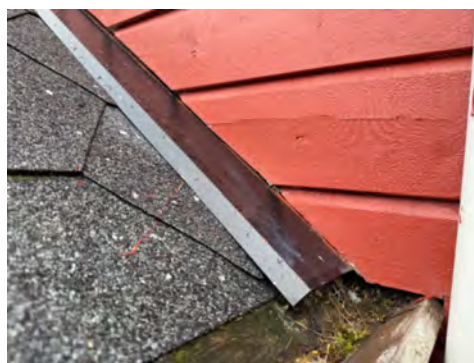
Kledningsbord avsluttet uten tilstrekkelig åpning mot beslag

Værslitt kledning og åpninger mellom beslag og endaved bør utbedres for å forhindre vanninntrenging og forlenge levetiden til konstruksjonen.

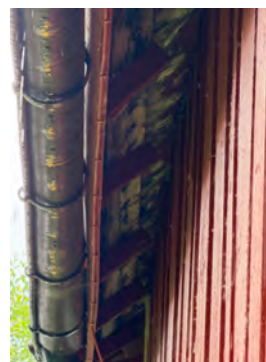
Tegn til råteskader mot taktroen ved raft.

Kostnadsestimat gjelder utbedring av synlige råteskader mot tretto, etablering av lufting av konstruksjonen om mulig samt ytterligere undersøkelser.

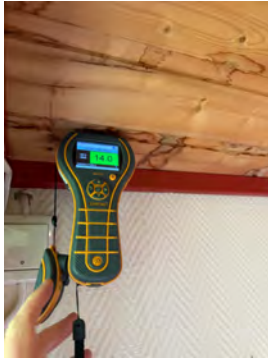
Det ble fuktmålt mot takpanel ved fuktskjolder i taket i gangen.

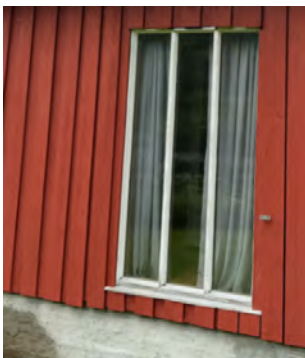
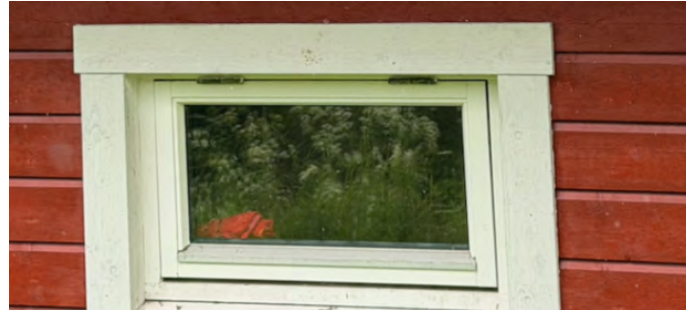
Enkelte vinduer mangler vannbrett/beslag over vinduer.

Værslitte vinduer bør vedlikeholdes for å sikre tilstrekkelig beskyttelse mot vær og fukt, slik at ytterligere forringelse og skader unngås.

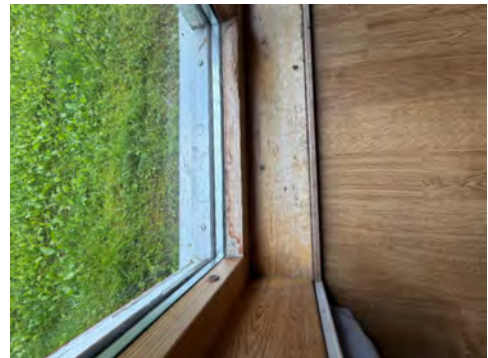
Fuktskjolder mot karm, vindu i gang

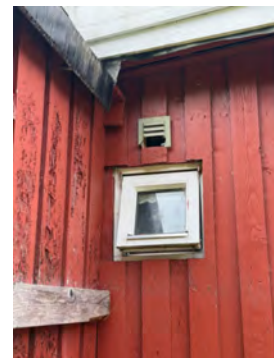
Manglende beslag over og under vindu

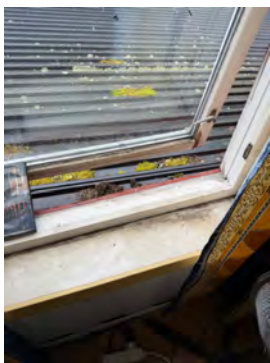
- Kjellervinduer/vindu på soverom mot nord: Det er påvist at enkelte vinduer er vanskelig å åpne/lukke. Det er påvist avvik rundt innsettingsdetaljer. Det er påvist vinduer med fukt-/råteskader. Det er avvik: Kjellervinduene mangler beslag i nedkant, og vinduene i kjelleren er isolert fra innsiden. Det er manglende utvendig tetting rundt vinduene. Det er påvist store råteskader i vinduet på soverom mot nord. Vinduet mangler beslag både i overkant og nedkant, og det er råteskader i den utvendige omrammingen. Vinduet er

plassert nær yttertaket (ca. 7 cm), noe som øker risikoen for fukt- og vanninntrengning i og rundt konstruksjonen.

Vindu, soverom i loftsetasjen mot nord.

Det bør gjøres ytterligere undersøkelser rundt konstruksjonen for vinduet i loftetasje grunnet påviste fukt- og råteskader.

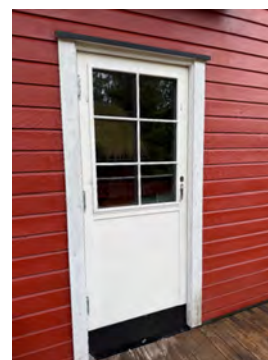
- Dører: Det er påvist avvik rundt innsettingsdetaljer. Det er registrert svellinger i nedkant av balkongdøren. Ytterdøren har stedvis slitasje i overflaten på dørbladet og mangler beslag i nedkant. Døren er plassert nærme terrassedekket.

Balkongdør.

Plasseringen av ytterdøren nær terrassedekket og manglende beslag øker risikoen for fuktskader, og det bør vurderes tiltak for å øke avstanden til terrassedekket samt etablere beslag.

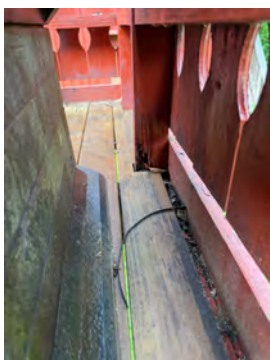
Råteskader i rekkverk.

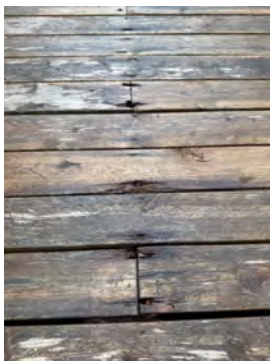
Terrassedekket er værslitt og har stedvis påbegynte råteskader.

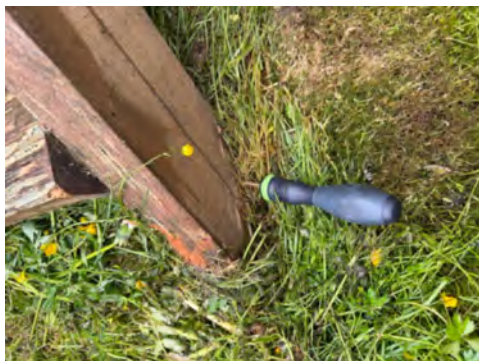
Påbegynte råteskader i søyler mot mark.

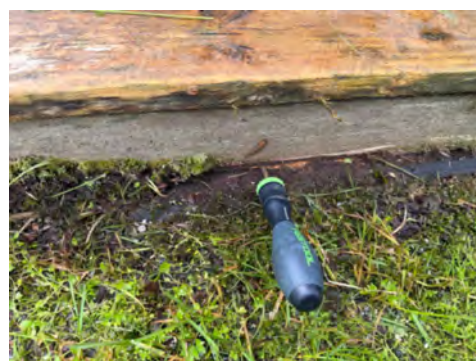
Råteskader.

Råteskadet treverk bør byttes ut, og trapper bør etableres slik at treverket ikke ligger direkte mot mark for å forhindre videre råteskader. Konsekvensen av å ikke utbedre råteskader er økt risiko for svekket bæreevne.

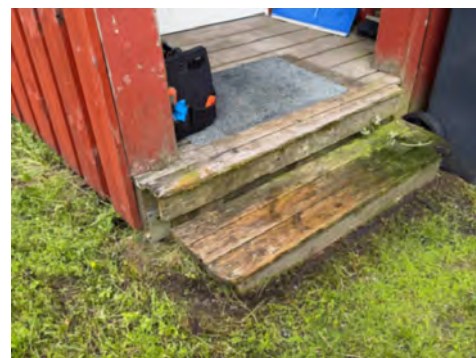
Trapp og dekket har råteskader og er etablert direkte mot mark.

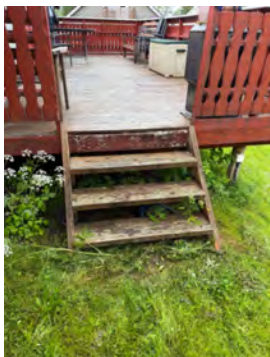
Trapp til terrassen har påbegynte råteskader og treverket er grodd.  
Trappen er etablert direkte mot mark.

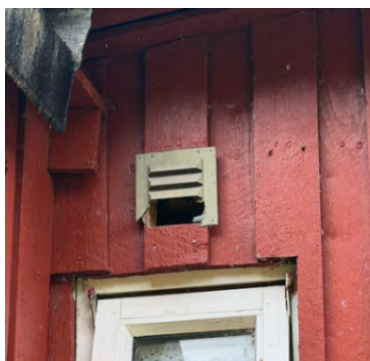
Skade i veggventil.

Ventilen bør utbedres ved å montere ny ventilrist og stormkappe for å hindre tilkomst av skadedyr.

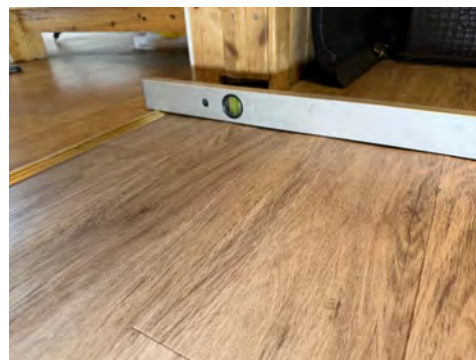
Svellinger/ujevnheter i laminatgulv i gangen.

Kostnadsestimat gjelder bytte av enkelte overflater med synlige skader.

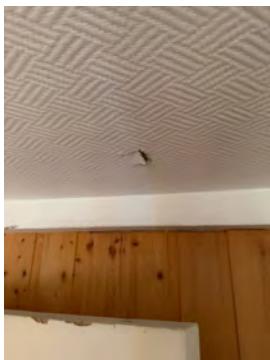
Skade mot taket på soverom i loftsetasjen

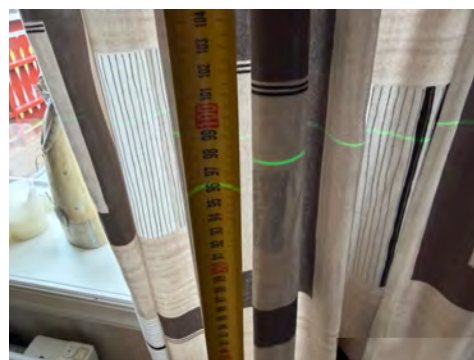
Etasjeskiller er av bjelkelag. Etasjeskille av stubloft mot krypkjeller. Hovedetasje stue: Planavvik i etasjen innenfor 2 meter er ca.15 mm. Planavvik gjennom hele rommet er ca. 38 mm.

Måling av planavvik gjennom hele rommet, stue.

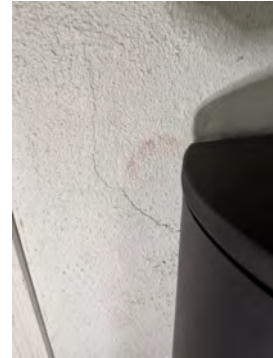
- Pipe og ildsted: Det er påvist sprekker og/eller riss i pipe. Ildfast plate mangler på gulvet under/foran ildstedet. Pipevanger er ikke synlige. Feieluke er skadet. Mer enn halvparten av forventet brukstid er passert på pipe. Kun én pipevange er synlig i loftsetasjen, mens én pipevange ikke er synlig i hovedetasjen. Alle pipevanger skal være synlige på teglsteinspiper. Sotluken mangler låsing/hendel. Ildfast plate på gulv under vedovn i stue er for liten. Hovedregelen er at ildfast plate skal dekke minst 30 cm foran ovnsdøren, men det er viktig å følge bruks- og monteringsanvisningen til peisovnen. Normal tid før utskifting av murte skorsteiner over tak uten puss er 20–40 år. Normal tid før ompussing av murte skorsteiner, pusset utvendig, er 10–30 år.

Riss i pipen bak vedovn.

På grunn av pipens alder og påviste avvik må det påregnes behov for større rehabilitering eller utskifting på sikt.

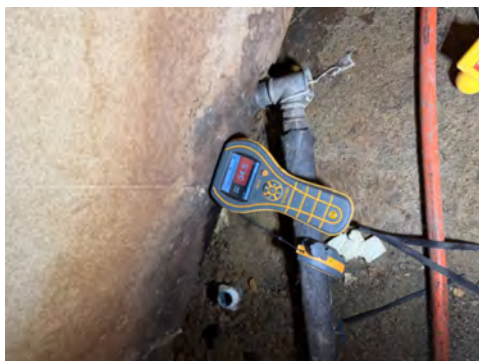
Fukt/råteskader mot veggplater.

Kostnadsestimat gjelder fjerning av organisk materiale og utbedring av ventilering av kjelleren.

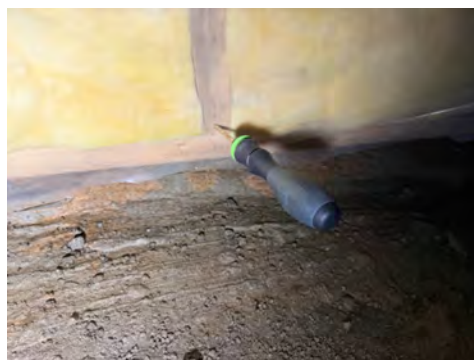
- Kryp kjeller: Det er begrenset ventilerings/luftgjennomstrømning i kryp kjeller. Det er målt fukt i treverket/lektene ved bjelkene, og målingen viste 27,6 %. Fuktmåling mot innforet vegg mot grunnmur viste 21,6 %. Vektprosenten i treverk skal ikke overstige ca. 17 %. Ved høyere fuktverdier i treverk kan det utvikles mugg, fukt- og råteskader. Det er etablert plast mot innforet stenderverk mot grunnmur, noe som gjør at treverket ikke får tilstrekkelig opptørking. Det er påvist råteskader og svertesopp på treverket. Det er soppdannelse på vaflex/vindsperre ved bjelkelaget. Deler av vindsperren mot isolasjon/stubbloftet mangler. Grunnen er fuktig, og kryp kjelleren mangler tilstrekkelig ventilering.

Svertesopp og råteskader i treverk.

Kostnadsestimat er satt for ytterligere undersøkelser, utbedring av ventilering samt bytte av påviste råteskader i treverk samt fjerning av plast mot vegger.

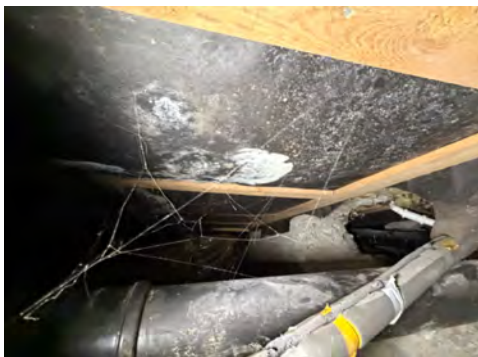
Soppdannelse mot vaflex/papp mot bjelkelag.

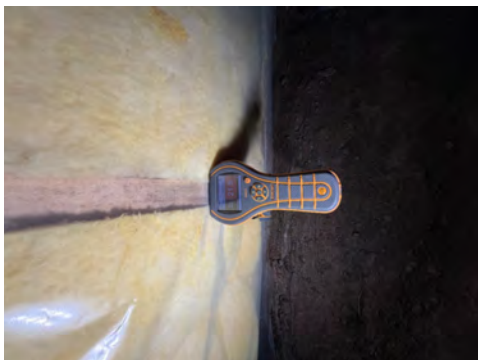
21,8% ved fuktmåling i trevegg mot mur.

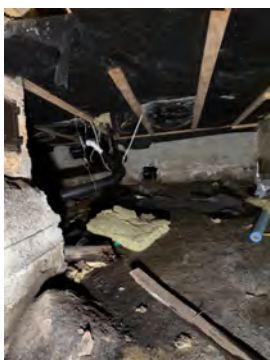
Klemlekter har påbegynte råteskader og mangler stedvis.

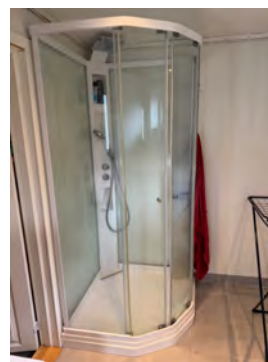
- Hovedetasje bad: Våtrommet må oppgraderes for å tåle normal bruk etter dagens krav. Gulvet er tilnærmet flatt, fliser mangler mot gulvet under dusjkabinett og delvis under servant. Døren står plassert i våtsonen. Det er brukt veggplater som ikke er fuktbestandige i våtsoner, stedvis svellinger i nedkant veggplater. Det er registrert bom i flis mot gulvet. Merke/skade i taket fra bruk av hullsag. En må forvente generell oppgradering av våtrommets tettesjikt/membran for at våtrommet skal tåle en normal bruk etter dagens krav (tett våtzone). En samlet TG 3 for rommet er satt med bakgrunn i alder og manglende tetthet i våtsonen på rommet.

Dusjkabinett

- Manglende oppgradering av våtrommet medfører høy risiko for at konstruksjonene ikke vil tåle vanlig bruk av vann eller lekkasjer. Dette kan føre til fuktskader på tilstøtende konstruksjoner.
- Manglende oppgradering av våtrommet medfører høy risiko for at konstruksjonene ikke vil tåle vanlig bruk av vann eller lekkasjer. Selv om det er dusjkabinett, er det fortsatt en betydelig risiko for at våtrommets konstruksjoner ikke tåler lekkasjer. Dette kan føre til fuktskader på tilstøtende konstruksjoner.

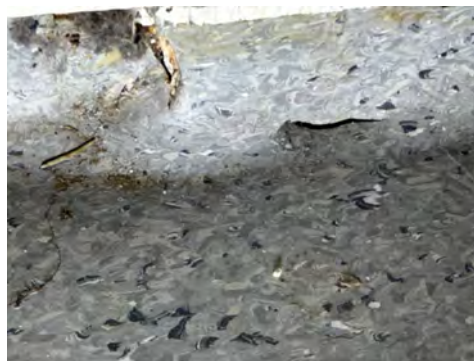
- Hovedetasje vaskerom: Våtrommet må oppgraderes for å tåle normal bruk etter dagens krav. Fall fra døren til sluken er målt til 3 mm. Vinylbelegget har sprekker og skader. Rommet mangler tilstrekkelig ventilering. En må forvente generell oppgradering av våtrommets tettesjikt/membran for at våtrommet skal tåle en normal bruk etter dagens krav (tett våtzone). En samlet TG 3 for rommet er satt med bakgrunn i alder og manglende tetthet i våtsonen på rommet.

Skade i vinylbelegg.

- Manglende oppgradering av våtrommet medfører høy risiko for at konstruksjonene ikke vil tåle vanlig bruk av vann eller lekkasjer. Dette kan føre til fuktskader på tilstøtende konstruksjoner.
- Manglende oppgradering av våtrommet medfører høy risiko for at konstruksjonene ikke vil tåle vanlig bruk av vann eller lekkasjer. Selv om det er dusjkabinett, er det fortsatt en betydelig risiko for at våtrommets konstruksjoner ikke tåler lekkasjer. Dette kan føre til fuktskader på tilstøtende konstruksjoner.

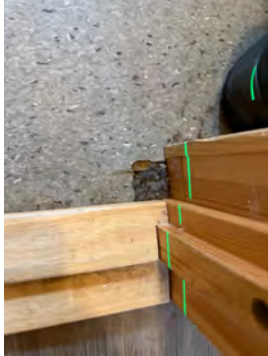
Skade i vinylbelegg ved dør.

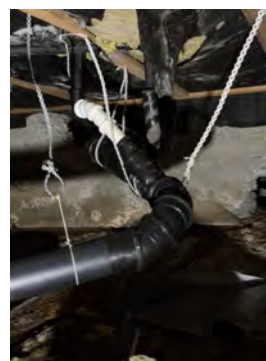
Ikke fagmessig oppheng av avløpsrør i krypkjeller.

Avløpsrør bør kontrolleres og eventuelt utbedres av fagperson, spesielt der det er påvist ufagmessig utførelse og bruk av patentbånd til oppheng, da dette kan medføre økt risiko for lekkasjer og fremtidige skader.

Alderen på rørene tilsier økt risiko for svekkelser og lekkasjer, og det anbefales derfor å vurdere utskifting eller grundigere kontroll av anlegget.

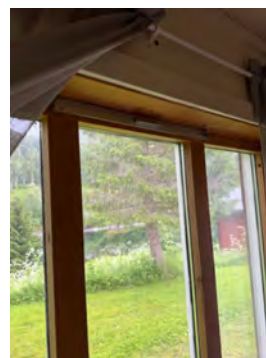
- Ventilasjon: Det er påvist mangelfull ventilasjon på ett eller flere rom i boligen. Det er påvist store avvik på ventilasjonsløsning i forhold til byggets oppføringstidspunkt. Det er kun etablert ventil i vinduet i gangen og i vinduet på det ene soverommet i loftsetasjen.

Ventil i vindu, gang.

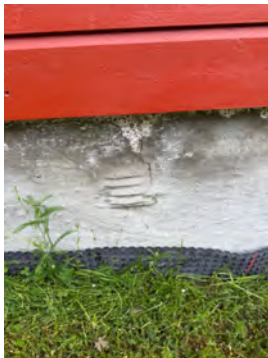
- Fuktsikring og drenering: Det er ut ifra observasjoner konstatert at drenering/tettesjikt har funksjonssvikt/svært begrenset effekt. Manglende klemlist i toppen av fuktsikringen mot mur. Vorteplast er stedvis avsluttet nær eller under terrengnivå. Det er ikke observert synlige dreneringsrør.
- Grunnmur og fundamenter: Det er registrert skråriss som er symptom på setninger. Grunnmuren har sprekke-dannelser. Det er stedvis manglende overflatebehandling av muren. Det er også stedvis riss og sprekker i muren, samt saltutslag utvendig mot mur.

Vorteplast mot mur mangler klemplis i topp og er stedvis avsluttet nærme terrenget

Konsekvensen av manglende tiltak er økt risiko for fuktproblemer i grunnmur og kjeller, som kan føre til skader på bygningskonstruksjonen og dårlig innemiljø.

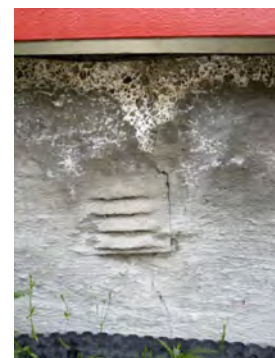
Saltutslag samt riss i muren.,

Kostnadsestimat gjelder utbedring av nevnte avvik samt ytterligere undersøkelser.

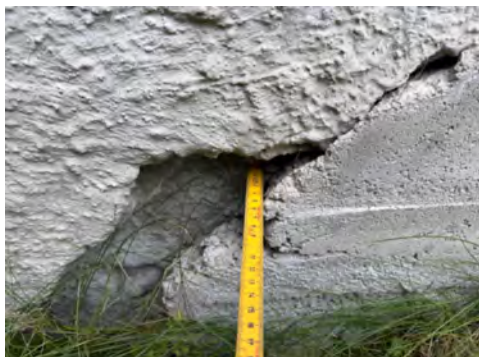
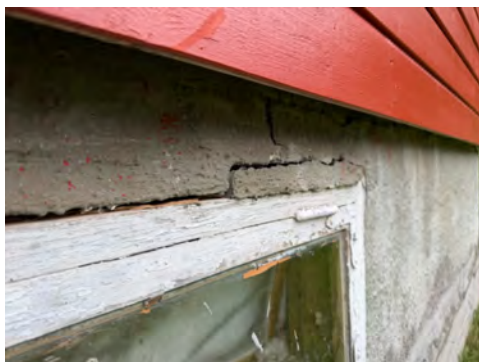
Sprekker i mur over kjellervindu

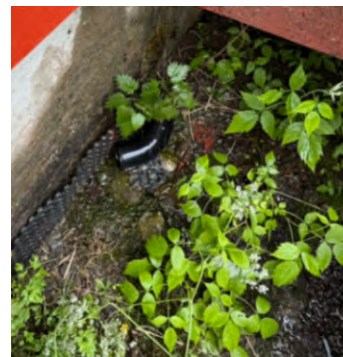
Terrengforholdet fører til at overflatevann kan ledes til boligen ved taknedløp mot vest

Stående vann mot grunnmuren kan føre til fuktskader og redusert levetid på konstruksjonen dersom tiltak ikke iverksettes.
