# Bjørkåsbakkjen 5 4237 SULDALSOSEN

## Tilstandsrapport Eierskifte

Boligtype: Enebolig

Byggeår: 1964

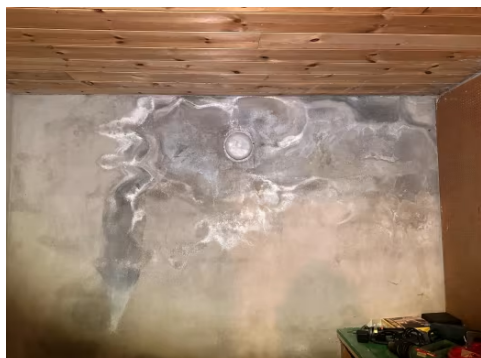
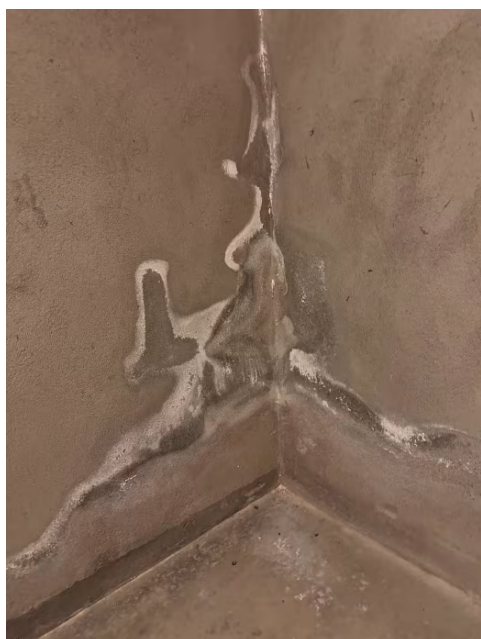
## 6.1 Drenering

Det registreres manglende topplist / klemlist på grunnmursplast, deler av dreneringen / fuktsikring har nådd en alder som gjør tettheten usikker i tiden som kommer. Normal brukstid for en drenering anslås til å være ca 30 år. Salt / kalkutslag på innvendig grunnmursflater som indikerer fukttransport gjennom grunnmuren og det registreres fukt etter hulltaking i hobbyrom, se punkt "rom under terreng" for mer info.

Anbefaler å bytte drenering og grunnmursplast rundt huset.

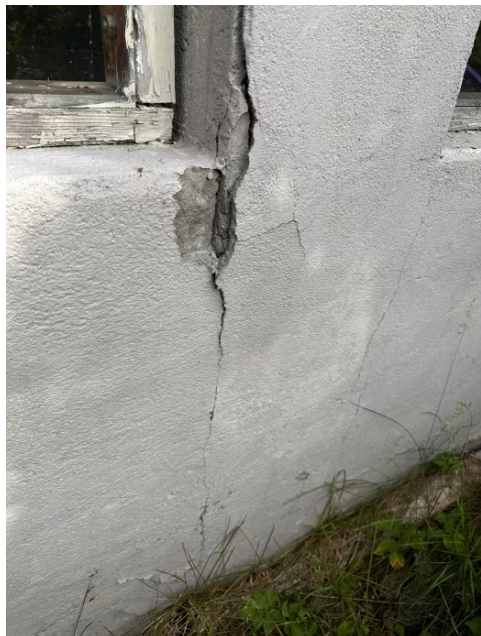
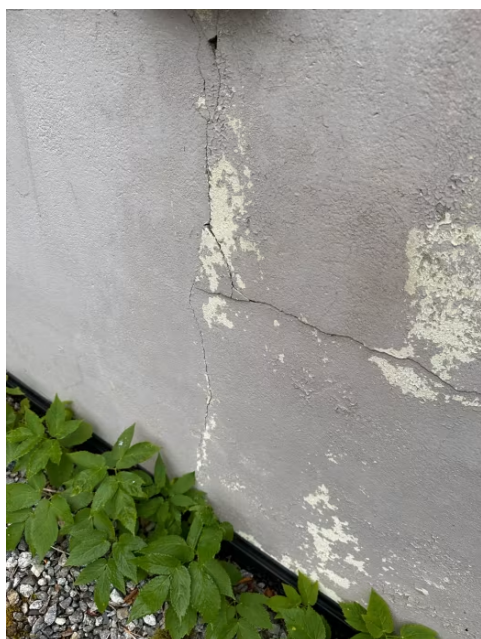
## 6.2 Grunnmur og fundament

| Det registreres stedvis sprekkdannelser i grunnmur. | |

| Det anbefales å foreta en gjenpussing av sprekker i grunnmur, slik at forholdet kan observeres over tid, med tanke på om dette er under utvikling eller er stabilt. | |

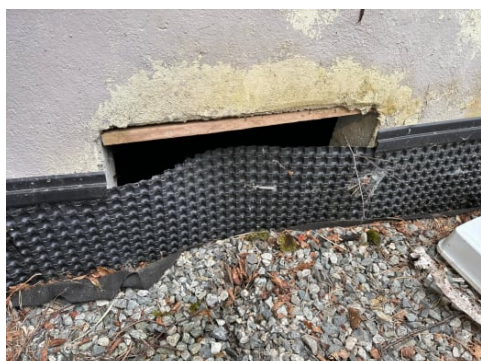
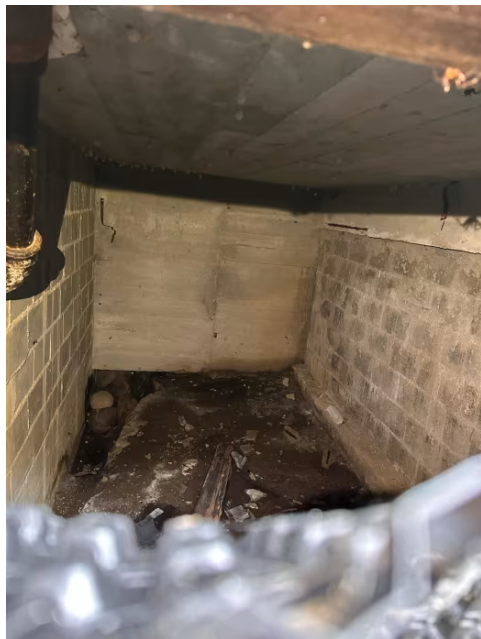
## 6.3 Kryp kjeller

| Tilgjengelighet | Ikke tilgjengelig |

| Anbefaler ytterligere undersøkelser av kryp kjeller. | |

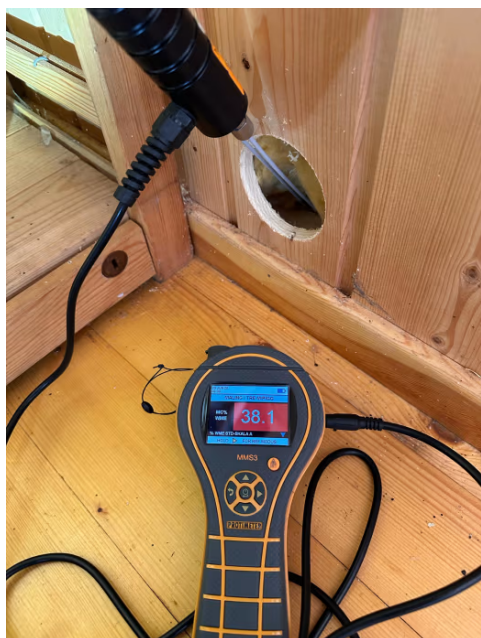
## 6.4 Rom under terreng

| Ved fuktmåling i treverk i forbindelse med hulltaking, måles et fukttinnhold som er over faregrensen for utvikling av skader. | |

Alt av organiske materialer mot murflater bør fjernes. Eventuell ny oppbygging kan vurderes etter utbedring av drenering.

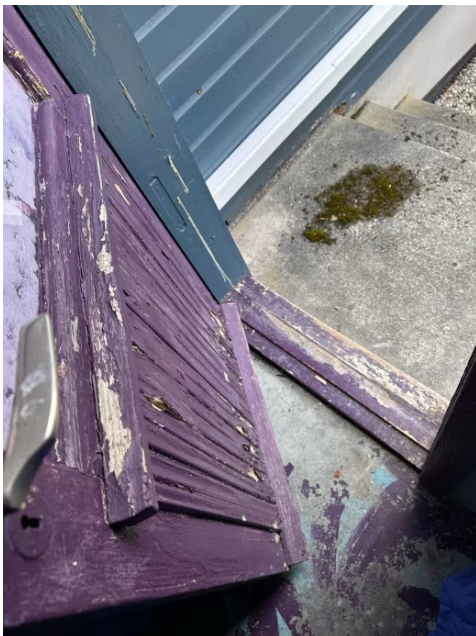
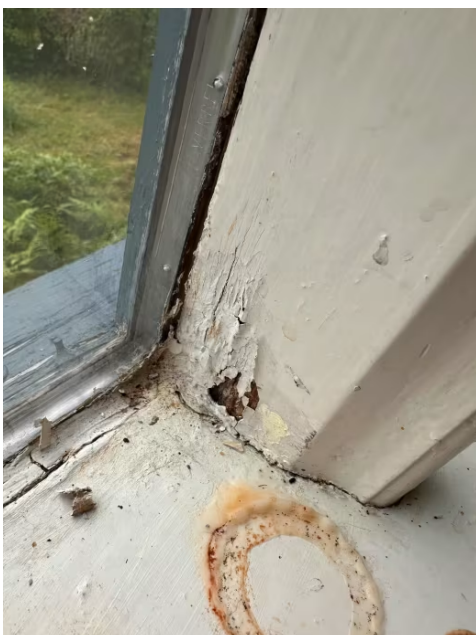
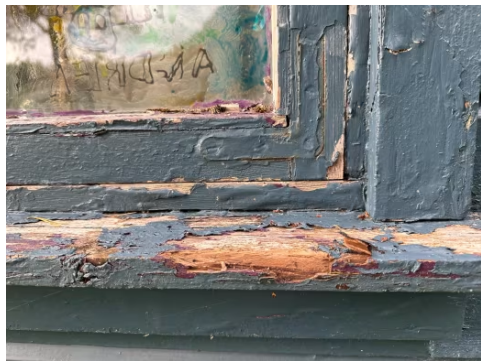
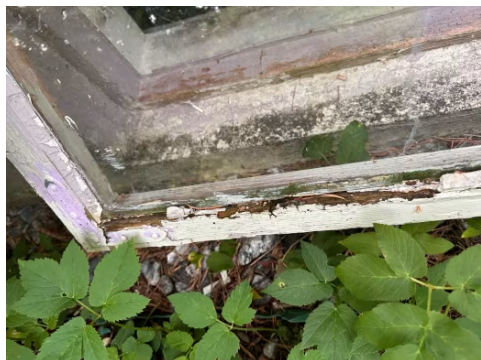
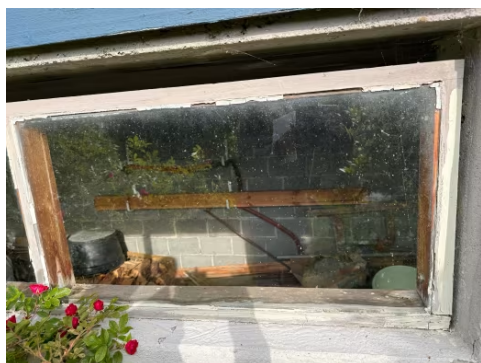
## 6.6 Vinduer og dører

| Det registreres utettheters rundt vindu i garasje, innvendig tegn etter kondens, kjeller dør er stri / tar i karm, råteskader og værslitte karmen / dører. | |

| Anbefaler å bytte samtlige vinduer dører utenom de som ble byttet i 2013. | |

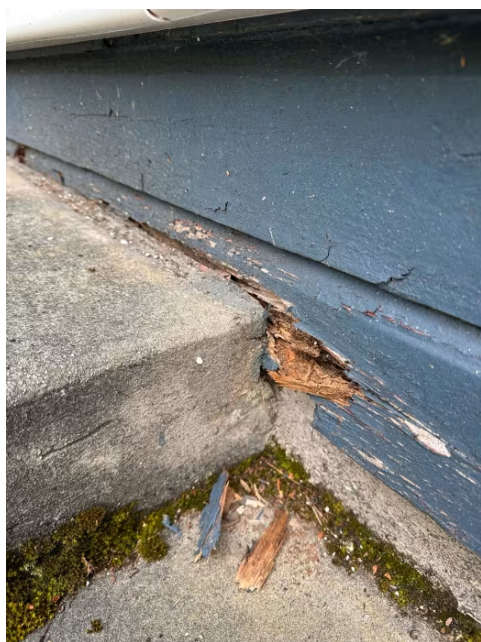
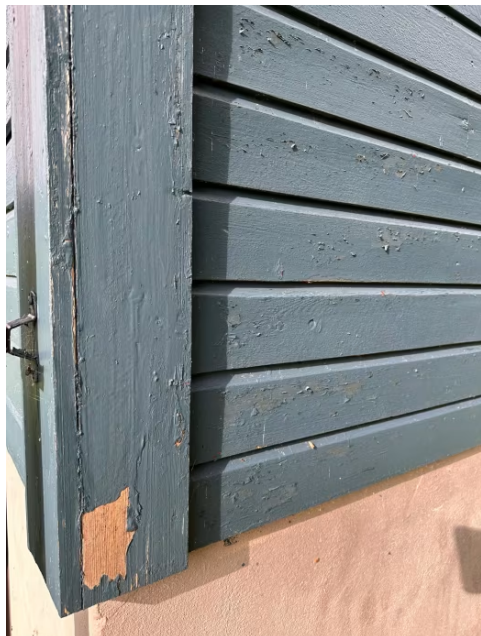
## 6.7 Yttervegger

| Det registrert ikke bruk av musetetting mellom kledning og veggkonstruksjon, slitte overflater og stedvis råteskader i trekledning. | |

Anbefaler å utbedre musetetting mellom kledning og veggkonstruksjon, overflatebehandle slitte overflater og bytte treverk med råteskader.

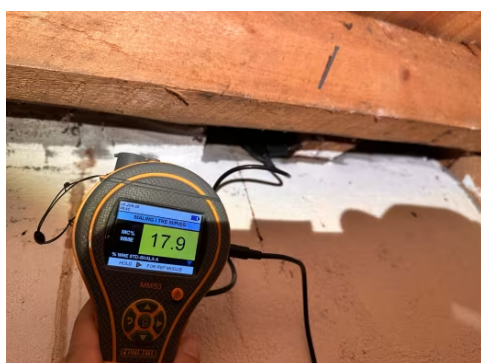
## 6.8 Loft (konstruksjonsoppbygging)

| Det registreres fuktmerker rundt takgjennomføring til pipe og muselort på loft. | |

Anbefaler å legge ny tekking rundt pipe, kontrollere om det er mus, eller om dette er gamle forhold. evt. utbedringer må vurderes deretter.

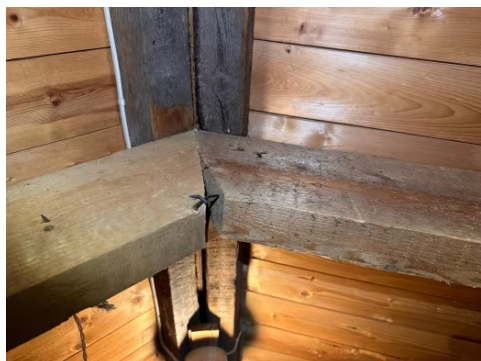
## 6.10 Takkonstruksjon

Det registreres nedsig på loft.

Anbefaler å forsterke takkonstruksjonen.

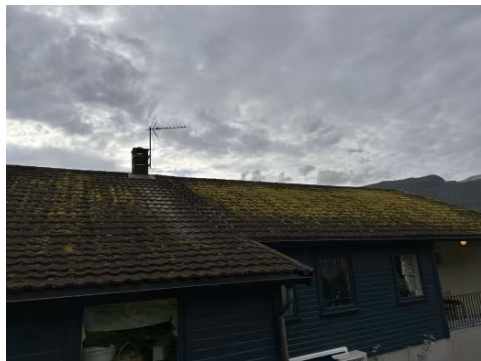
## 6.11 Taktekking

Det registreres mose på taket og stålplater, underlagspapp / lekter har passert 25 år. og tettheten i tiden som kommer er usikker.

Anbefaler å fjerne mose på taket som et vedlikeholdstiltak, tekke rundt pipe og vurdere å bytte taktekking pga. alder.

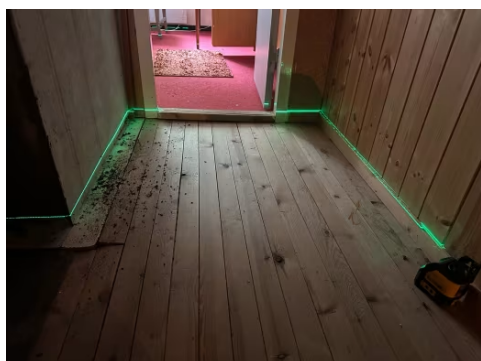
## 6.13 Etasjeskille og gulv på grunn

| Med bruk av nivelleringslaser ble det registrert 10 mm. avvik på loft soverom mot Sør, målt fra dør til vegg mot Sør. 10 mm. avvik på loft soverom mot Sør, målt fra vegg mot Øst til vegg mot Vest. 25 mm. avvik gang / loftstue, målt fra soveromsdør mot Sør til soveromsdør mot Nord. 30 mm. avvik i gang loft, målt fra pipe til vegg mot Øst. 25 mm. avvik på loft soverom mot Nord, målt fra dør til vegg mot Nord. 25 mm. avvik på loft soverom mot Nord, målt fra vegg mot Øst til vegg mot Vest. 10 mm. avvik 1 etg. soverom mot Sørøst, målt fra dør til vegg mot Øst. 10 mm. avvik i stue 1 etg. mot Vest, målt fra dør til vegg mot Nord. 35 mm. avvik på kjøkken, målt fra vindfang til midt på gulv. 10 mm. avvik i stue, målt fra midt på gulv til vegg mot Nord. 20 mm. avvik i stue, målt fra midt på gulv til vegg mot Sør. Ujevnheter i grovkjeller (ikke målt) I tillegg til lokale skjevheter og stedvis knirk. | |

Tilstandsgrad 3 gis med bakgrunn i standardens krav til godkjente måleavvik.

Ikke behov for umiddelbare tiltak men ved evt. legging av nytt gulv som stiller krav til planhet av underlaget, må tiltak påregnes.

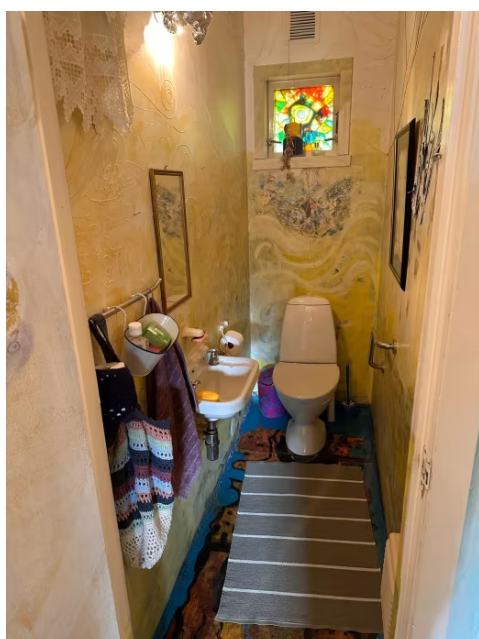
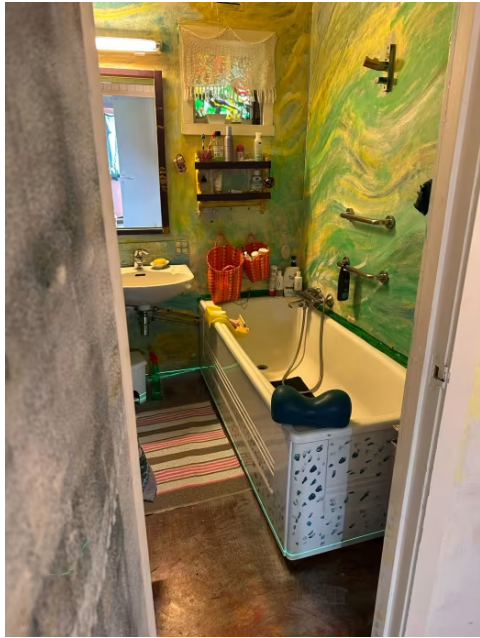
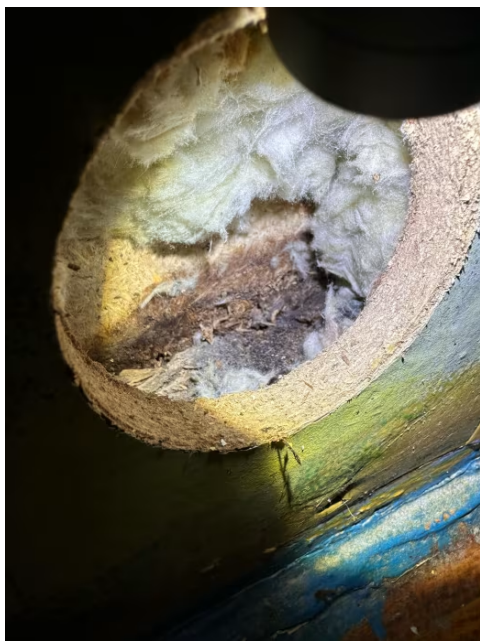
## 6.25 Våtrom: Bad

TG-3 pga. råteskader i vegg mellom bad / toalettrom, manglende tettesjikt, manglende fall på gulv og manglende mekanisk avtrekk.

| Det er behov for totalrenovering av våtrommet! | |
| Er det registrert fukt eller andre skader ved hulltaking? | Ja |

| Oppgradering av bad / toalettrom med ny slukløsning, flyte tilstrekkelig fall til sluk, nytt tettesjikt i våtsoner, nye baderomsinnredning og mekanisk avtrekk. | |
