# Tilstandsrapport

Fritidsbolig

Stegenveien 1265, 1821 SPYDEBERG

Befaringsdato: 10.08.2026

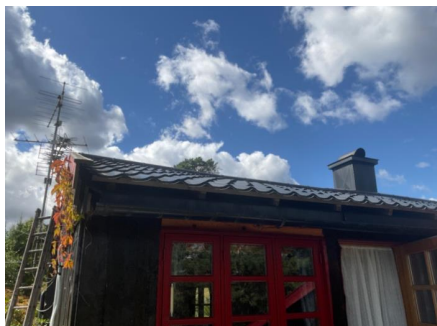
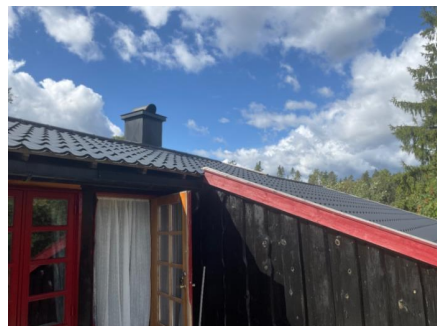
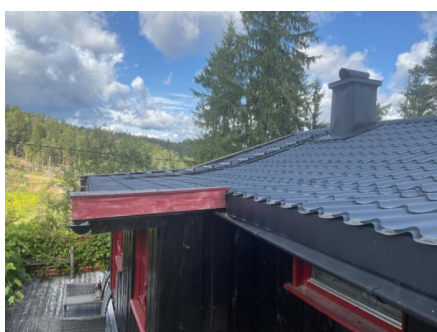
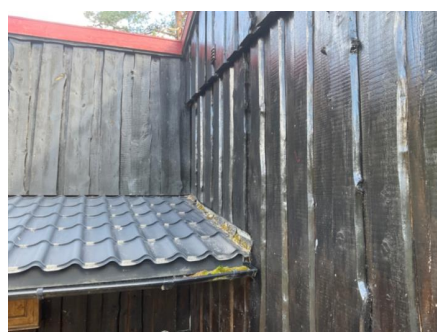
## **Nedløp, beslag og skorsteiner over tak**

Det er observert enkelte frostsprengte taknedløpsrør.

- Mangelfull bortledning av vann kan føre til fuktbelastning på grunnmur, med risiko for fuktinntrenging og skader på konstruksjonen.

Når mer enn halvparten av forventet brukstid er passert for renner, nedløp og beslag, øker risikoen for slitasje, deformasjoner og redusert funksjon. Eldre komponenter kan få svekket evne til å lede vann bort fra fasade og konstruksjoner, noe som kan medføre økt fuktbelastning på yttervegger og tilstøtende bygningsdeler.

- Det bør monteres endelukk på alle takrenner for å hindre vannlekkasje til fasade og grunnmur.

Takrennene mot øyern bør justeres eller heves slik at de effektivt fanger opp takvann etter at metallplater er lagt, for å unngå vannskader på bygningens konstruksjon.

Frostsprengte taknedløpsrør bør skiftes ut for å sikre god bortledning av vann og redusere risiko for fuktskader og ytterligere skader på bygningsdeler.

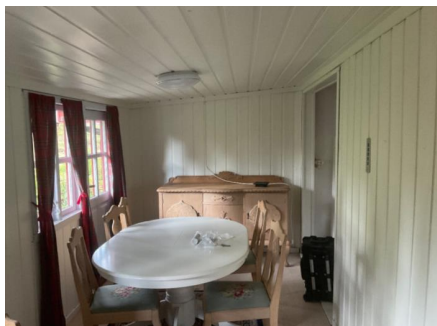
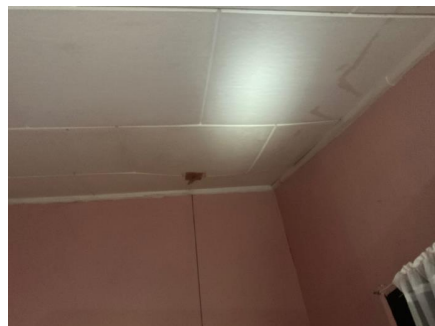
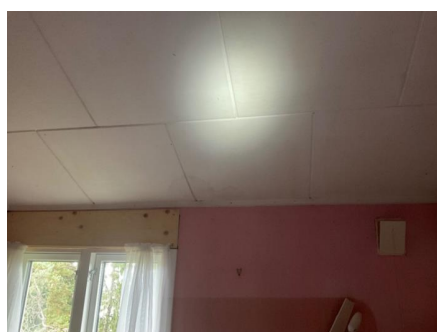
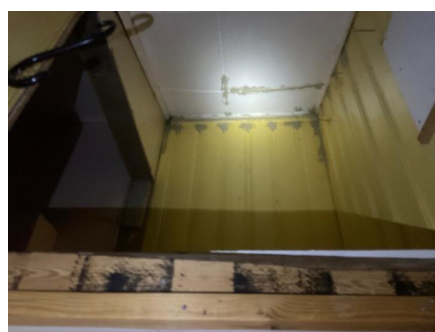
## TG 2 Etasjeskiller og bærende konstruksjoner

Ca 31 mm avvik i spisestue.

Ca 21 mm avvik i stue.

Ca 26 mm avvik i gangen underetasje og på soverom.

• Målte høydeforskjeller på 21–31 mm i flere rom viser at etasjeskillet har merkbare skjevheter og lokale svanker/kuler. Slike avvik kan påvirke innredning, dørfunksjon, møblering og tilpasning av faste installasjoner. Skjevheter kan også indikere setninger, deformasjoner eller ujevnheter i bjelkelag og underliggende konstruksjoner. Da ikke alle rom er målt og boligen var møblert under befaring, er det usikkerhet knyttet til omfanget av avvikene. Forholdet kan medføre behov for nærmere undersøkelser og eventuelle utbedringer ved fremtidig oppgradering av gulv eller konstruksjoner.

Grunnet målt høydeforskjeller anbefales nøyaktig måling på gulv. Kan være større avvik på skjevheter som ikke er observert ved denne punktmålingen. Ved evt. utskiftning av gulv/parkett bør undergulv kontrolleres opp mot høyst tillatte planavvik for det spesifikke gulv en måtte velge (det forskjell på toleransekrav til et hvert produkt).

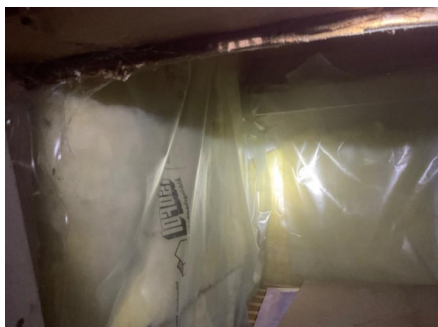
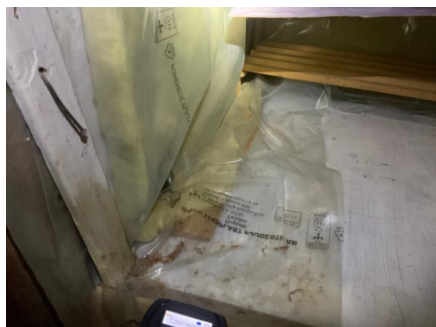
## Krypjkjeller

- Det er påvist skader på konstruksjoner i krypkjeller som er forårsaket av råte. Dette i krypkjeller under 1. etasje. Denne krypkjelleren hadde også meget begrenset synlighet grunnet mye lagrede gjenstander. Nærmere undersøkelser må utføres når krypkjeller er tømt.

- Råteskader i konstruksjoner i krypkjelleren under 1. etasje viser at treverk har vært utsatt for langvarig fuktbelastning, noe som gir svekket materialstyrke og økt risiko for videre nedbrytning. Begrenset inspeksjonsmulighet som følge av lagrede gjenstander gjør at omfanget av skadene ikke kan vurderes fullt ut, og skjulte skader kan ikke utelukkes. Observasjon av vann på grunn i krypkjelleren under underetasjen indikerer fuktinntrenging eller mangelfull drenering, og råte i treverk som ligger direkte mot grunnen viser at materialer har vært utsatt for kapillært opptrekk eller direkte fuktpåvirkning. Samlet sett gir forholdene økt risiko for konstruksjonssvekkelser, mikrobiell vekst og behov for omfattende utbedringer etter nærmere undersøkelser.

- Det er viktig å avdekke omfang og årsak til skadene, utbedre fuktkilden og reparere eller skifte ut skadet konstruksjon.
- Det bør gjennomføres ytterligere undersøkelser og foretas eventuelle utbedring av skade.

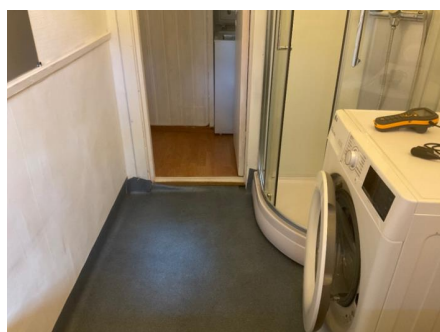
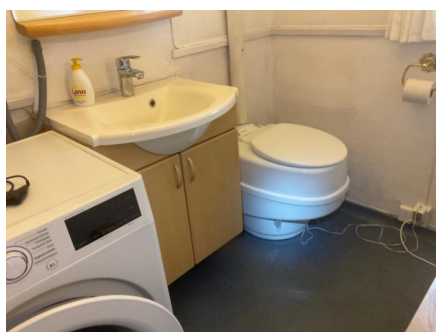
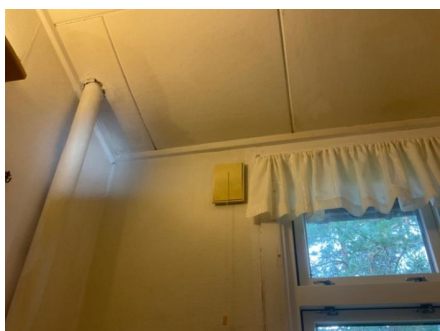
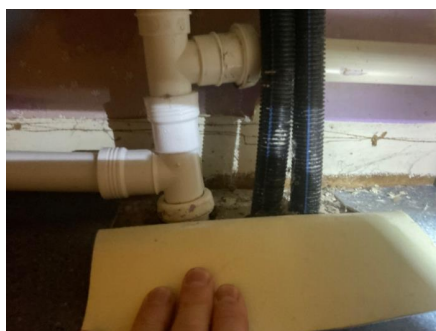
## UNDERETASJE > BAD

- Tross for ingen synlig skader er det en risikokonstruksjon med etasjeskiller mot krypkjeller hvor det er observert fukt/vann på grunn. Derav settes TG2 for å belyse denne risikoen.

- Selv om det ikke ble observert synlige skader eller forhøyede fuktverdier i selve badet ved befaring, er etasjeskillet mot krypkjeller en kjent risikokonstruksjon. I krypkjelleren er det registrert fukt/vann på grunn, noe som innebærer økt risiko for fuktpåvirkning av konstruksjoner over tid. For å synliggjøre denne usikkerheten og den forhøyede risikoen settes TG2, til tross for manglende direkte skadeobservasjoner i badet.

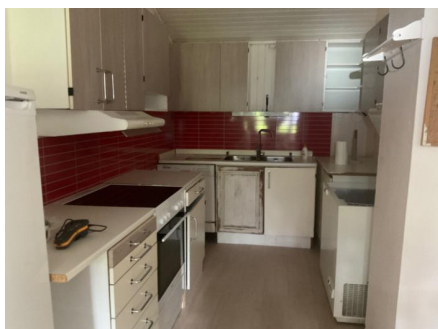
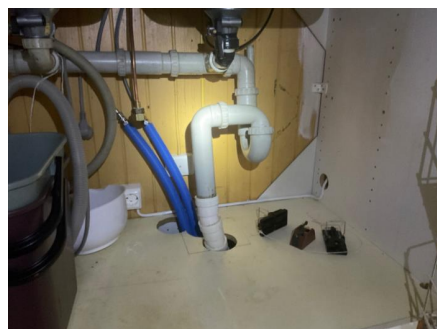
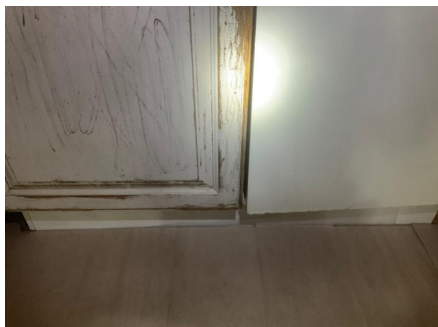
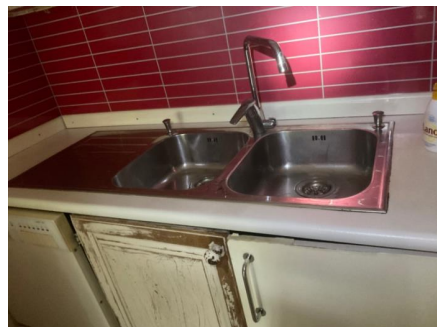
## 1. ETASJE > KJØKKEN

- Ventilatoren må skiftes.
- Hull i ventilasjonsrøret fra ventilatoren medfører lekkasje i avtrekkssystemet og gir redusert eller manglende bortledning av matos, fukt og fett fra kjøkkenet. Når ventilatoren i tillegg ikke fungerer, oppstår ingen forsert avtrekk, noe som gir økt fuktbelastning i kjøkkenet og tilgrensende rom, samt risiko for kondens, lukt og avleiringer på overflater. Svekket eller manglende ventilasjon kan også påvirke luftkvaliteten og ventilasjonsbalansen i boligen. Forholdet vurderes å kunne kreve utbedring for å sikre forsvarlig funksjon og hindre videre fuktpåvirkning.

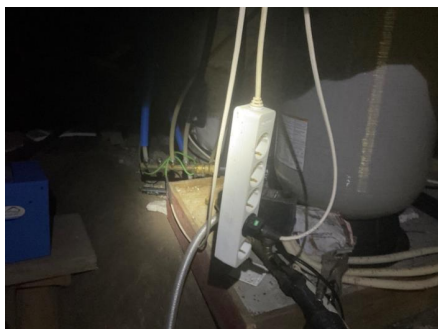
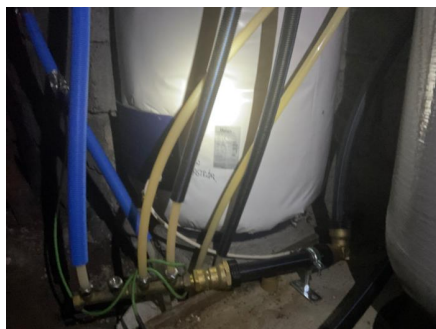
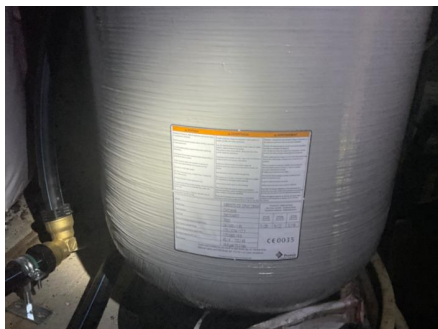
## Elektrisk anlegg

- Det mangler samsvarserklæring for hele eller deler av anlegget.
- Avvik:

- Manglende kursfortegnelse eller manglende samsvar med antall sikringer øker risiko for problemer med det elektriske anlegget. Dette kan medføre vedlikeholds/utbedringskostnader og i verste fall føre til brann og fare for liv og helse. Det er behov for at en kvalifisert elektrofaglig person kontrollerer det elektriske anlegget.
- Manglende samsvarserklæring øker sannsynligheten for at det elektriske anlegget er utført av ufaglærte og at anlegget har feil og mangler. Dette øker fare for brann- og støt og kan i verste fall utgjøre fare for liv og helse. Det kan i tillegg medføre utbedringskostnader. Det er derfor behov for at en kvalifisert elektrofaglig person kontrollerer det elektriske anlegget.
- Det er løst lysarmatur over speil på bad. Dette bør utbedres kontrolleres av elektriker samt anbefales en gjennomgang av anlegget i sin helhet.

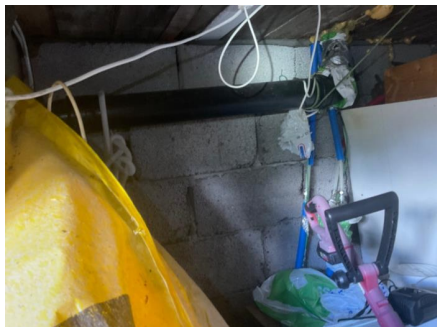
## TG 2 Terrengforhold

- Dårlig fall kan føre til vannansamlinger mot grunnmuren, med økt risiko for fuktinntrenging og skader på konstruksjonen.
- Det anbefales å etablere fall bort fra bygningen og sikre god bortledning av vann fra grunnmuren.
