## EIERSKIFTERAPPORT™

## ENEBOLIG MED GARASJE

Blåbærmyra 3, 2690 Skjåk

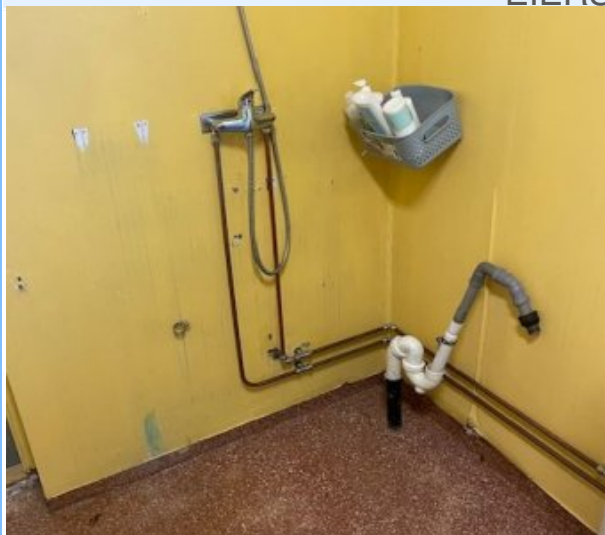
Det er påvist riss og sprekker.

Det er påvist sprekker i fuger.

Det er påvist avvik på skjøter og underkant av plater.

På vegg bak dusj ble det registrert skader på veggoverflater.

| | Fukt kan gi økt risiko for mugg og råteskader over tid.<br>Forholdet kan medføre redusert innemiljøkvalitet og behov for tiltak i rommet.<br>Anbefalt tiltak: Eksisterende veggplater på vegger bak dusj rives, nye baderomsplater monteres med sokkelprofillist. |

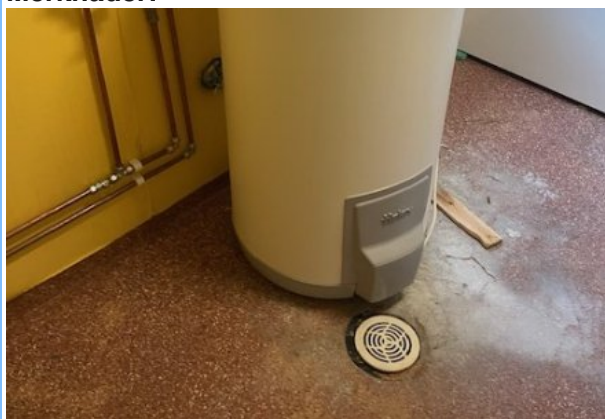
**TG 2** 7.1.2 Overflate gulv

Det er påvist riss og sprekker.

Det er påvist flekker eller andre skader.

Gulvet er malt med sklisikker maling, malingen har løsnet ved sluk.

| | Fukt kan gi økt risiko for mugg og råteskader over tid.<br>Forholdet kan medføre redusert innemiljøkvalitet og behov for tiltak i rommet.<br>Anbefalt tiltak: Slip vekk løs overflatebehandling. Reparer skaden med sklisikker epoksymaling. |

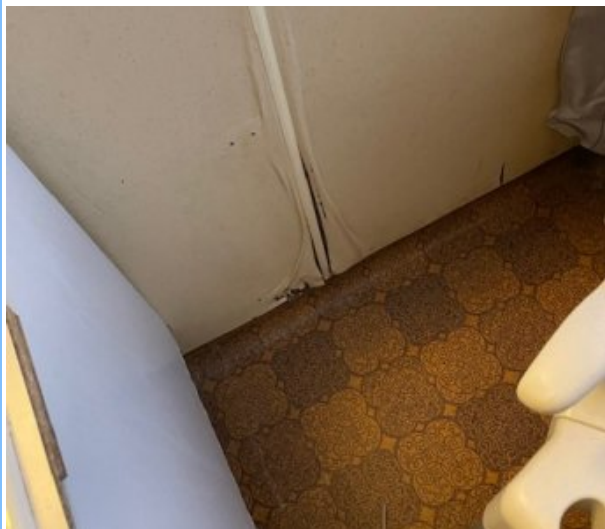
**TG 2** 7.1.3 Membran, tettesjiktet og sluk

Gulvbelegg av maling med kvarts for skliskring, på gulv og sokkel. Maling har løsnet ved skluk.  
Det ble ikke borret hull for visuell kontroll av baderomsvegg på grunn av veggen er yttervegg og tidligere yttervegg.  
Det ble utført fuktsøk på tilgjengelige overflater, ingen merknader.

Det er påvist riss og sprekker.  
Det er påvist sprekker i fuger.  
Det er påvist avvik på skjøter og underkant av plater.  
Det er ikke påvist fuktskader eller spor etter skadedyr.  
Det er vindu eller dør som er laget av uegnet materialer i våtsonen.  
Det er ventiler som kan åpnes.

- Skader på veggoverflater.
- Vindu i våt sone.
- Skade på himling over stråleovn.

| | Fukt kan gi økt risiko for mugg og råteskader over tid.<br>Forholdet kan medføre redusert innemiljøkvalitet og behov for tiltak i rommet.<br>Anbefalt tiltak: Slip vekk løs overflatebehandling. Reparer skaden med sklisikker epoksymaling. |
