# Tilstandsrapport

Boligbygg med flere boenheter

Nybøvegen 29, 6907 FLORØ

# gnr. 24, bnr. 567

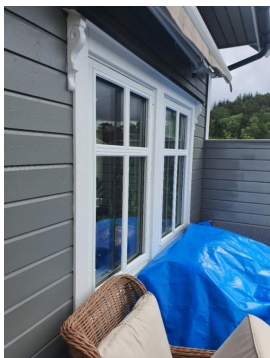
Vindu med utenpåliggende sprosser.

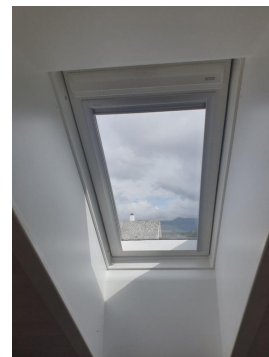
Det er 2 stk. Velux vindu på loftet.

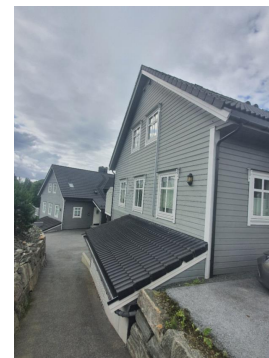
Borettslaget skiftet vindu i gavl mot øst 29/10-21

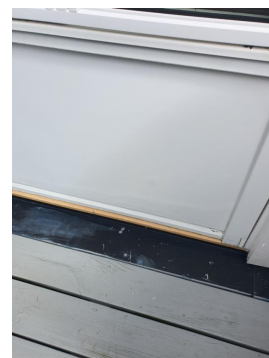
Bygningen har malt hovedytterdør og malt balkongdør i tre. Balkongdøren har merker i brystning etter fukt og dette er meldt inn til borettslaget.

- Karmene i dører er værslitte utvendig og det er sprekker i trevirket.

Ser fuktmerke på brystning nede mot terskel på terrasse dør mot sør.

- Det må foretas lokal utbedring.
- Det må påregnes noe vedlikehold og at enkelte dører må skiftes ut.

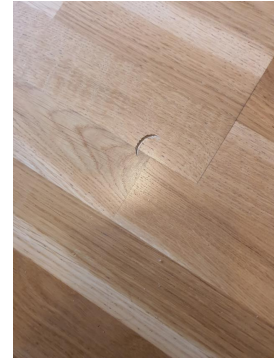
Skade på parketten.

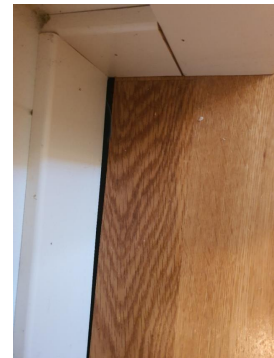
Åpning mellom list og parkett.

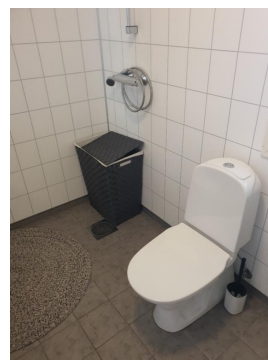
Dusj på dette badet er ikke i bruk og har heller ikke forheng/eller dusjvegger.

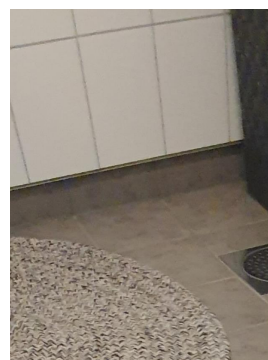
Bør også kontrollere åpning mellom baderomspanel og alu-list under når en tar i bruk dusj etter lang tid uten bruk.

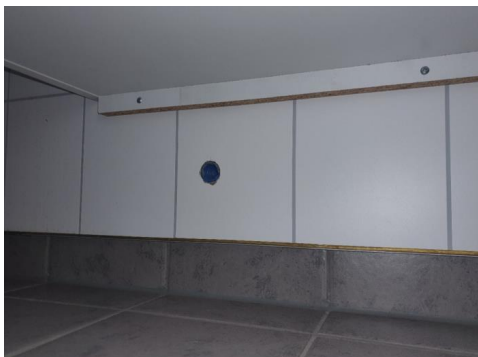
Avrenning fra rør i rør skap.

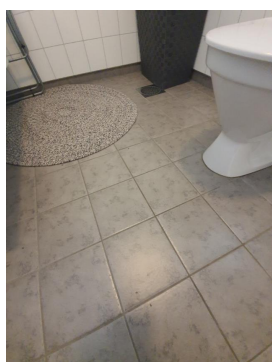
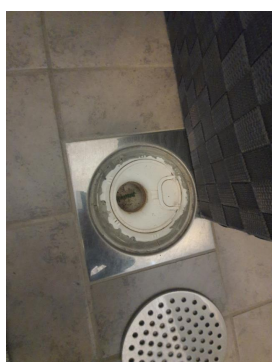
Gulvet er flislagt. Rommet har vannbåren gulvvarme. Fall mot sluk er målt til 30 mm i område rundt sluk. Høydeforskjell fra toppen av sluket til toppen av membranen ved dørterskelen er 22 mm fra dør til slukrist. Det er bom under fliser ved sluk og det er sprekker i fuger på badet.

- Gjennomføre ytterligere undersøkelser og foreta utbedring av skade.
- Selv om bom eller hullid ikke alltid er et umiddelbart problem, bør det overvåkes nøye før eventuell utvikling i sprekker i flisfuger e.l. oppstår. Dette må en foreta tiltak for, for å begrense utviklingen.

Det er viktig å gå over fuger særlig i overgang mellom gulv og vegg for å utbedre dersom fuger har åpnet seg. Bom i fliser bør oppgraderes.

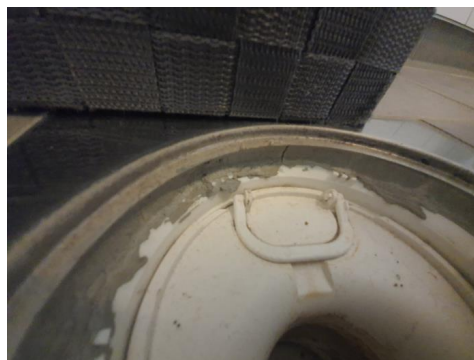
Membran og mansjett under klemring for sluk.

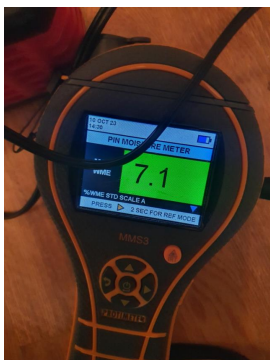
Hulltaking er foretatt uten å påvise unormale forhold. Hulltaking er foretatt ved/i Bod . Fuktivtemåling (vekt%) i konstruksjonen ble målt til 7,1%.

7,1%

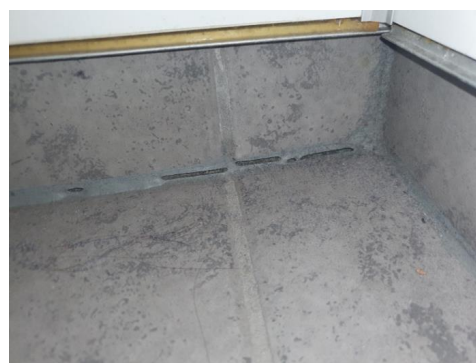
Sprekk i fuger og stor åpning under baderomsplate.

- Det må foretas lokal utbedring.

Utfra alder på baderomsplater må en påregne oppgradering på baderomsveggene frem i tid. Baderomsplatene har en levetid på min 7 år og lang levetid 16 år alt etter vedlikehold. Dette badet har også montert kabinett som betyr lenger levetid.

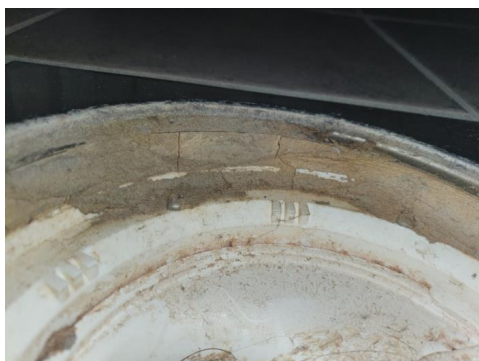
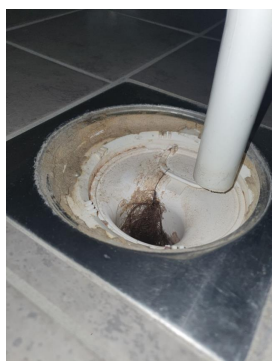
Gulvet er flislagt. Rommet har vannbåren gulvvarme. Fall mot sluk er målt til 15 mm til sluk under badekar og noe mer under kabinett som ikke er lett å måle.. Høydeforskjell fra toppen av sluket til toppen av membranen ved dørterskelen er Terskel på dør er 4 cm og fall fra flir ved dør til sluk under badekar er 12 mm. Badet har altså 2 stk. sluker noe som gjør badet godt rustet for å lede vann til sluker.

- Det er påvist at flisfuger har riss/sprekker.

- Fuger bør skiftes ut.
- Slike riss/sprekker kan indikere bakenforliggende fuktskader, og konstruksjonen bør observeres jevnlig for å vurdere utvikling.

Jevnlig bør en rengjøre sluk under kabinettet. Siden dette rommet har 2 stk. sluker er rommet godt sikret.

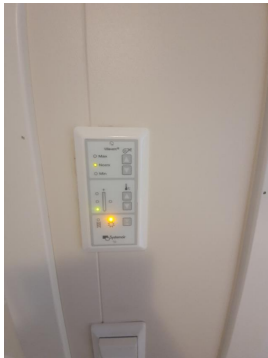
Lyset på display er varmeveksler som ikke skal være i bruk.

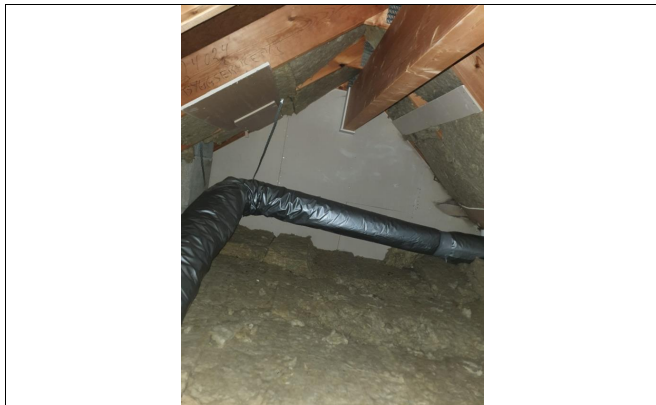
Viser brannvegg mot nabo, det er ikke gips som dekker isolasjonen.
