# Tilstandsrapport

Rekkehus

Mindejordet 16, 4560 VANSE

Befaringsdato: 20.10.2025

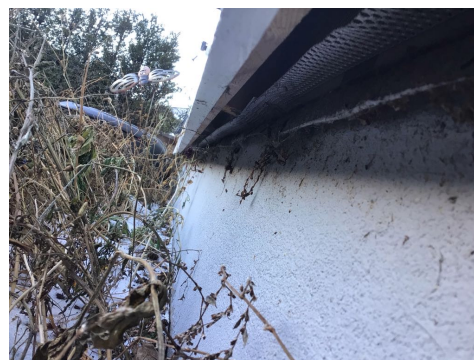
Det er mangelfull tetting med lusing/musebånd på deler av veggen..

Mangelfull tetting med musebånd

Det bør gjøres tiltak med bedre tetting av musebånd/lusing bak kledningen.

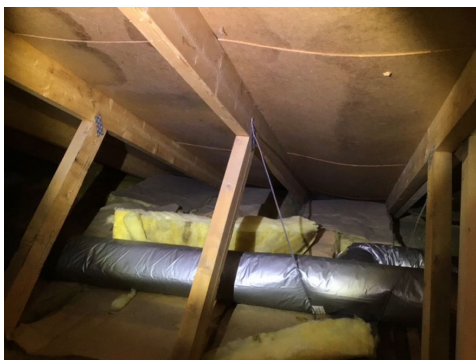
Det er fukt merker i undertaket, begrenset utlufting av loft kan være en årsak til fuktmerker i undertaket

Begrenset lufting i nedkan

-Fuktmerker i undertaket bør holdes under oppsikt

-Lufting/ventilering bør forbedres med etablering av luftespalte nedkant tak og ventiler i gavl, som vil forbedre luftsirkulasjonen av kalt loft betraktelig.

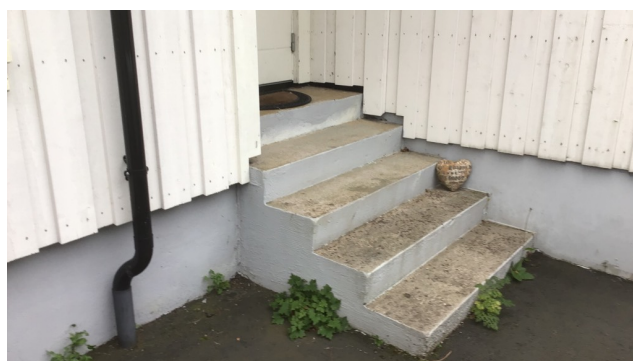
## TG 3 Utvendige trapper

Utvendige betong trapp ved inngangsdør.

• Rekkverk må monteres for å lukke avviket.

Kostnadsestimat: Under 10 000

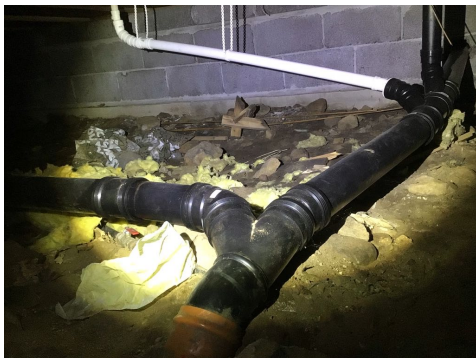
- Det er avvik:  
Det er manglende fuktsperre på bakken for å stoppe jordfuktigheten å trekke opp i konstruksjonen.  
Det er begrenset tilgang til å vurdere rommet mellom det nederste bjelkelaget og bakken (kryp kjeller) da høyden på taket er svært lavt og kun tilgjengelig via en liten åpning/inspeksjonsluke. Fuktigheten kan være høy i slike rom/kjellere på grunn av fuktighet fra grunnen, innsig av vann og/eller kondensering. Temperatur og fuktforhold kan gi skader i konstruksjoner slik som bjelkelag, og ofte utvikle seg over tid. En tilstandsrapport som denne baseres på en visuell befaring uten inngrep i konstruksjonen. Selv om det ikke er avdekket tegn på skader utenfor kryp kjelleren under befaringen, slik som misfarging av treverk, spesielle insekter eller råteskader i konstruksjoner, betyr ikke dette nødvendigvis at det ikke foreligger skader i eller i forbindelse med kryp kjelleren. Det anbefales derfor at en er oppmerksom på denne risikoen og undersøker dette nærmere, helst med hjelp av en fagkyndig.

- Tiltak:  
Fuktsperre på bakken bør etableres for å begrense jordfuktigheten

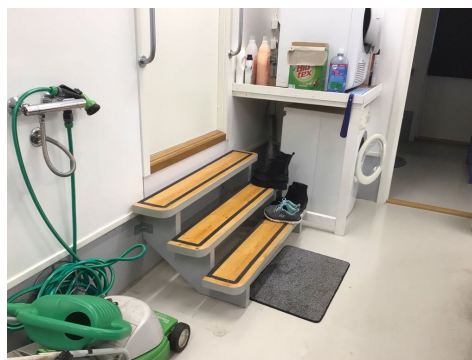
## TG 2 Innvendige trapper

Det er enkel lakkert tretrapp i garasjen til boenheten

- Det er avvik:  
Det er ikke montert rekkverk/sikring.

- Tiltak:  
Anser trappen som liten med lav høyde, rekkverk bør monteres av sikkerhetsmessige årsaker.  
Kostnadsestimat: Under 10 000

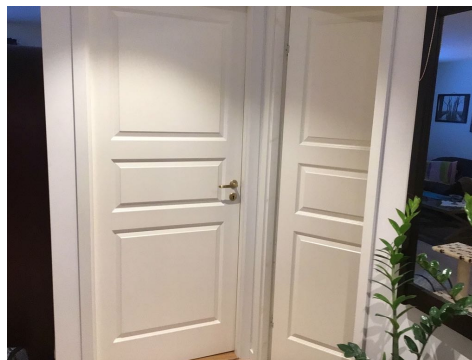
## TG 2 Innvendige dører

- Det er avvik:  
Enkelte dører som har dørblad som tar i dørkarm ved luking. Ellers har dørene normal bruksslitasje.

- Tiltak:  
Dører som har dørblad som tar borti dørkarm ved luking bør justeres. Generelt så anbefales det jevning vedlikeholdstiltak på dørene.

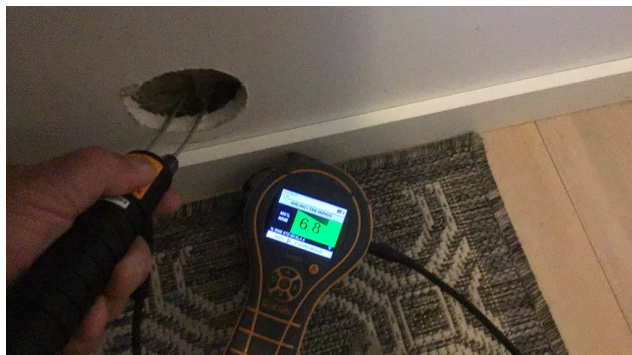
Hulltaking utført i bod bak dusj.

Ikke påvist unormale fuktverdier på kontrollert område, 6,8%
