# Tilstandsrapport

📍 Sørskogbygdsvegen 2243, 2412  
SØRSKOGBYGDA

# gnr. 188, bnr. 1

Befaringsdato: 09.08.2023

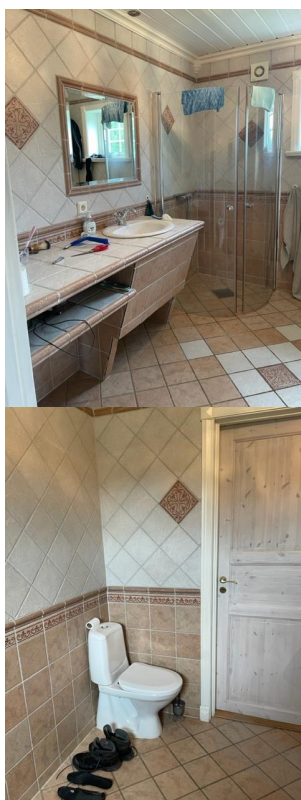
Baderom fra byggeåret. Gulv og vegger med fliser, mykfuger i overganger. Himlinger med malt panel, downlights over servant. Elektrisk gulvvarme. Installasjoner med servant i flislatt benkeplate/innredning, gulvmontert WC og dusjhjørne med glassdører. Mekanisk avtrekk på yttervegg, tilluftspalte ved dørterskel.

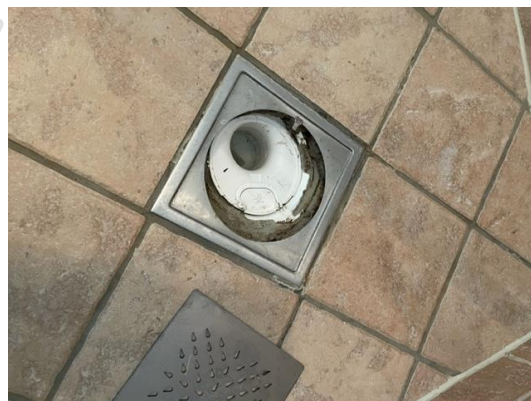
Slukmansjett kunne ikke påvises ved slukpotte. Ukjent fuktsikring under fliser, evt fuktsikring kan være utført med smøremembran eller banemembran.

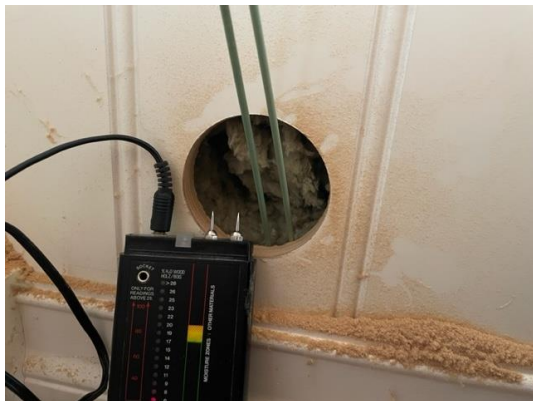
Hulltaking foretatt på soverom mot dusjsone. Ingen tegn til fuktproblematikk ved veggkonstruksjonen.

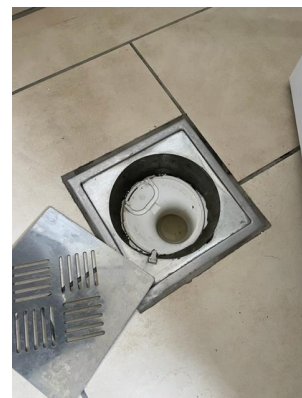
Slukmansjett kunne ikke påvises ved slukpotte. Ukjent fuktsikring under fliser, evt fuktsikring kan være utført med smøremembran eller banemembran.

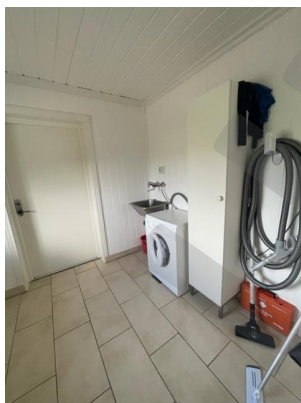
Vaskerom med utførelse fra byggeår. Gulv med fliser og sokkelfliser, mykfuger i overgang. Vegger med MDFplater. Himling med malt panel. Oppvarming med elektrisk gulvvarme. Installasjoner med vegghengt vaskekum i metall og høyskap. Opplegg for vaskemaskin. Naturlig ventilasjon med ventil på yttervegg, tilluft med åpen dør.

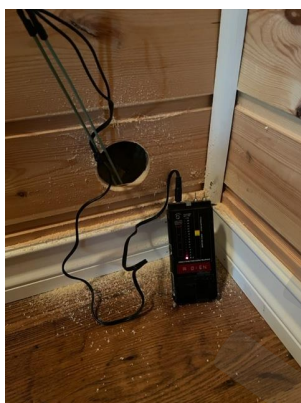
Hulltaking foretatt på bod mot vaskekum. Ingen tegn til fuktproblematikk ved veggkonstruksjonen.

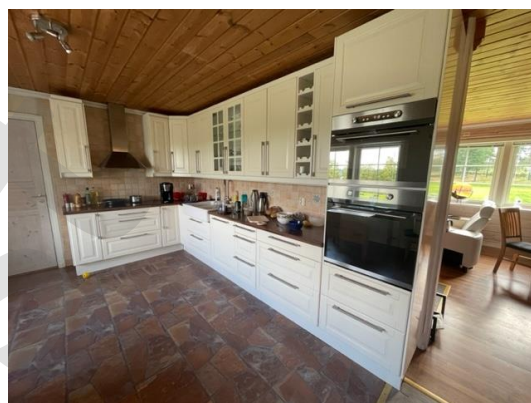
Kjøkkeninnredning med profilerte laminerte fronter og laminerte skrog. Et overskap med glassfelt. Benkelater i laminat. Oppvaskkum i porselen. Veggflater over kjøkkenbenker med fliser, mykfuge i overgang benkeplate/vegg. Integrerte hvitevarer med oppvaskmaskin, stekeovn, mikro og induksjonstopp. Plass for kjøl- og frys. Ventilator i metallhette med avkast over tak. Kjøkken uten lekkasjevakt og komfyrvakt.

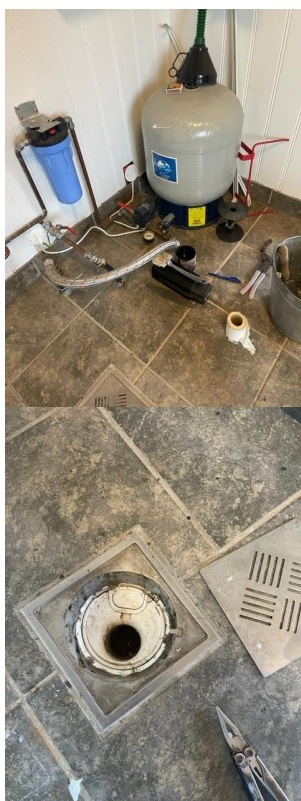
Privat vann med borehull på egen tomt. Inntak med PEL og stoppekran. Samt trykktank, regulator og vannfilter plassert i utvendig bod/teknisk rom. Røropplegg med rør-i-rør-system, samt noen åpne Cu-rør. Fordelerskap plassert i bod/teknisk rom med overløp til gulv med sluk. Utekran ved gavlvegg mot sør, kran med stenge/tappemulighet i bod/teknisk rom. Funksjon og tilstand må vurderes av fagmann.
