# Tilstandsrapport

Rekkehus

Grytøyra 41, 6967 HELLEVIK I FJALER

Befaringsdato: 12.06.2026

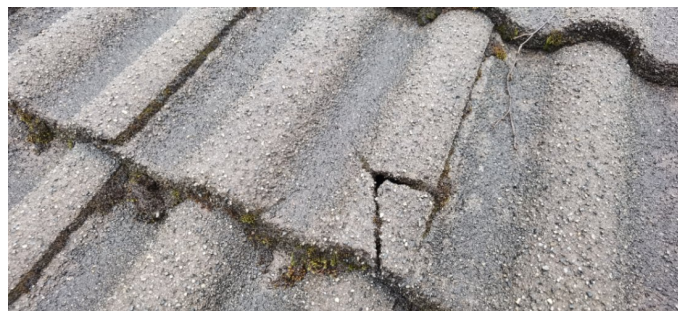
Takstein har fleire sår og skader, som hol og knekte steinar.

Det er registrert fleire oppfukta parti ved undertak på kaldloft. Dette tyder på svikt ved taktekinga.

Skade i takstein

Ved en samlet vurdering av alder og tilstand er utskifting av takteking og undertak anbefalt.

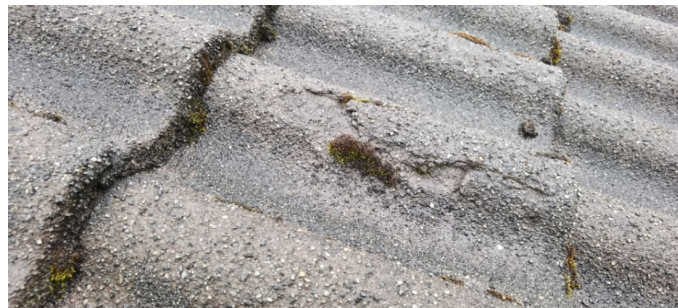
Skade i takstein

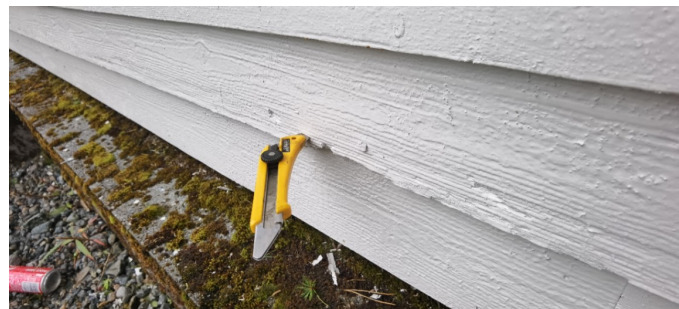
- Det er påvist spredte råteskader i bordkledningen.

Roteskada kledning austvegg

- Råteskadet trekledning må skiftes ut.

Råteskadet bordkledning bør skiftes ut, spesielt på gavlvegg mot øst, og utvendige fasader bør overflatebehandles, for å hindre videre forringelse av konstruksjonen og redusere risiko for fuktskader og inntrenging av vann i veggkonstruksjonen.

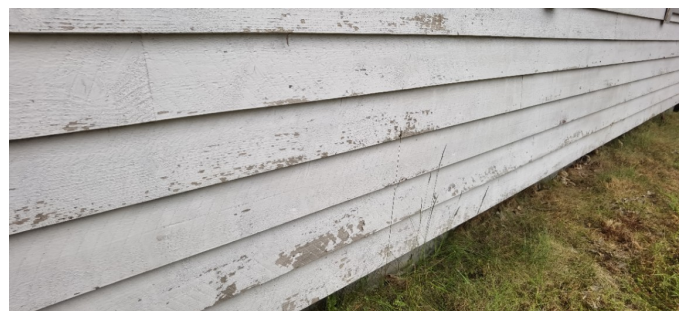
Kledning som manglar måling

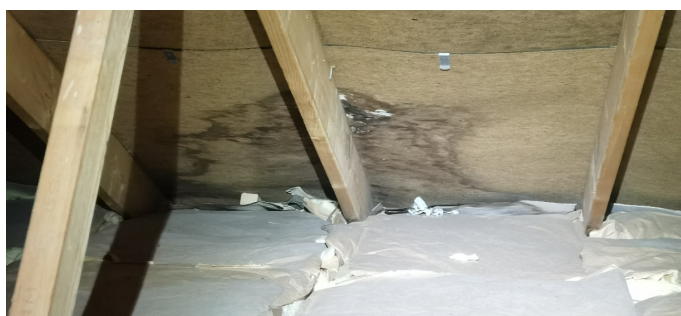
Enkelte undertaksplater er missfarga etter tidlegare eller sporadisk oppfukting, enkelte med tilvekst av muggsopp.

Missfarga og oppfukta undertak

Det bør gjennomføres tiltak ved takteking, og undertak for å utbedre lekkasjepunkt. Undertaksplater som er misfarget eller har tilvekst av muggsopp, må skiftes eller vaskes rene, for å hindre potensielt vidare soppvekst og redusere risiko for ytterligere fuktskader.

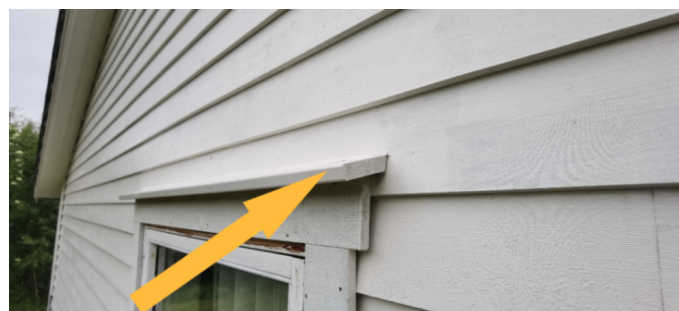
- Det er påvist avvik rundt innsettsdetaljer.
- Det er påvist tegn på innvendig kondensering av enkelte vindusglass.
- Karmene i vinduer er slitte og det er sprekker i trevirket.

Vassbrett over vindauge

Det bør etableres vannbrett/beslag over vinduene i henhold til preaksepterte løsninger for å redusere risiko for vanninntrenging og følgeskader tilknyttet dette.

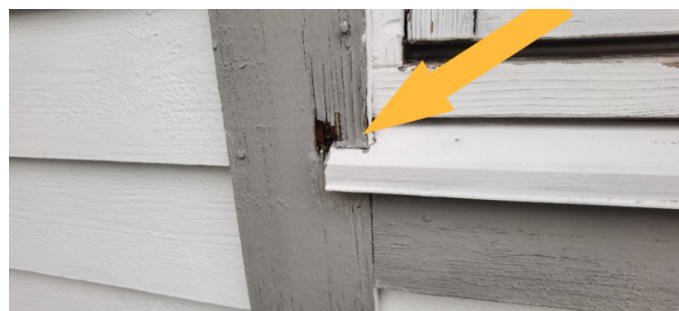
Listverk av trevirke held ikkje anbefalt avstand til beslag (5-6 mm). Dette kan hindre effektiv uttørking av fukt i trevirke, og forkorte brukstida til materialet.

Ei vindaugslist på sørvegg har roteskader.

Overgang listverk/beslag, her roteskada

Listverket bør tilpasses slik at det oppnås anbefalt avstand til beslag (5-6 mm), for å sikre god uttørking av fukt og forlenge levetiden til materialene.

Konsekvensen av manglende tiltak er økt risiko for fuktskader, råte og redusert levetid på vinduene med omkringliggende konstruksjon.

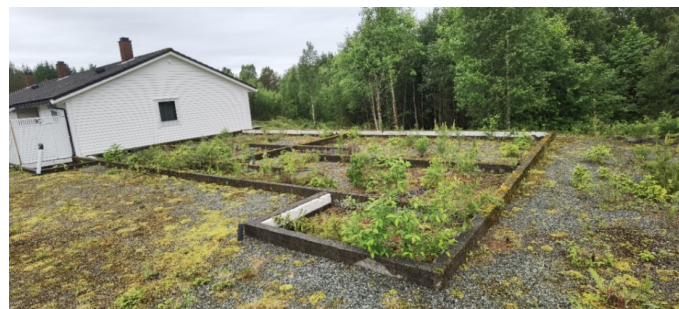
I aust er grunnarbeid og ringmur etablert til to nye bueiningar, for omlag 10 år sidan. Rekvirent opplyser at det per dags dato ikkje ligg føre formell byggeløype ved tiltaket. Det er forventat at formell søknad og løype må innhentaast før eventuelt framhald av arbeidet kan skje.

Ringmur aust for eksisterande bygg

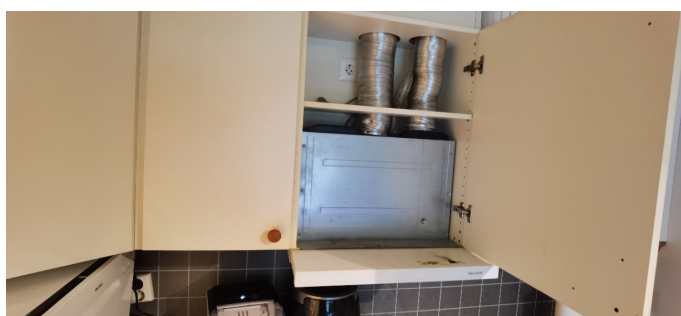
- Det er registrert avvik med avtrekk.

Avtrekksvifte

Avtrekksviften må utbedres eller skiftes for å sikre tilstrekkelig ventilasjon og god luftkvalitet på kjøkkenet. Dersom tiltak ikke utføres, kan det føre til dårlig avtrekk, opphopning av stekeos og fukt, samt økt risiko for helseplager, skader på innemiljø og overflater.

**Kostnadsestimat: Under 20 000**

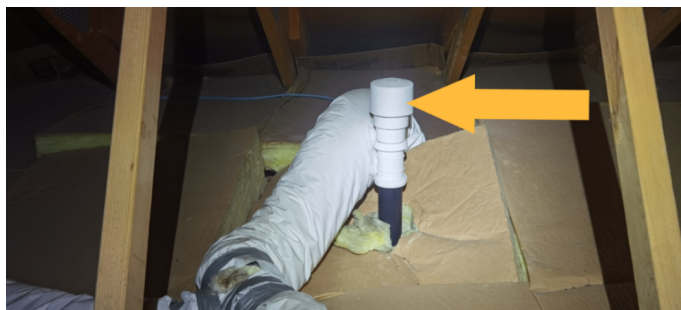
Vakuumventil

Det er ikke behov for utbedringstiltak siden anlegget fungerer i dag, men ut ifra alder kan skader plutselig oppstå på eldre anlegg. Konsekvensen er at bygningsdelen har begrenset gjenværende brukstid, og det er økt risiko for lekkasjer eller andre skader på avløpsrørene.

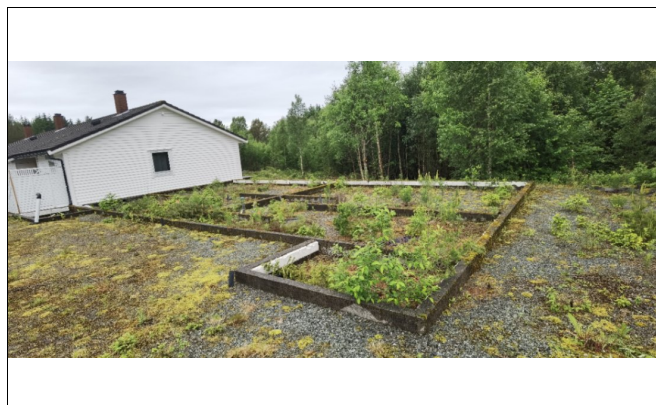
Påstarta arbeid ved fundament, tilbygg til bygningen i aust
