# Tilstandsrapport

Enebolig

Vikaveien 29, 9303 SILSAND

Befaringsdato: 16.06.2026

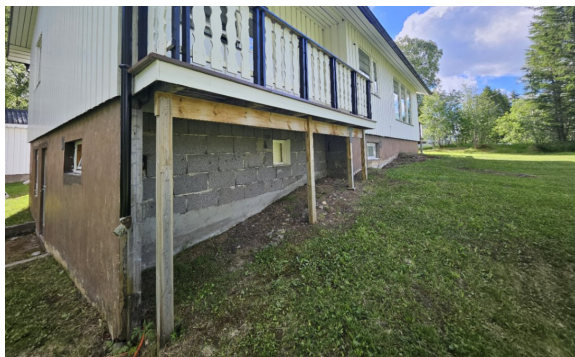
Deler av grunnmur er ikke pusset. Dette kan føre til vanninntrenging, og at Leka blokkene ikke isolerer.

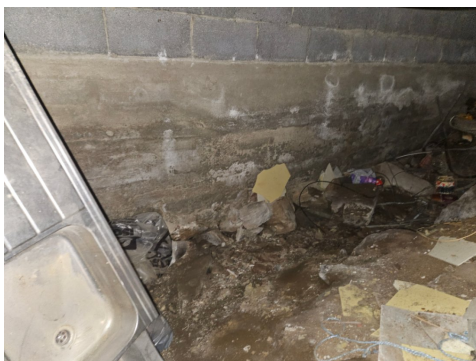
Krypkjeller er inspisert fra innside, og det registreres 23% fukt i lekt som holder oppe stubbgulvs plater.

- Det er stedvis påvist fuktnivå som tilsier at konstruksjonen kan ha fuktskader.

Krypkjeller er fuktig.

Det bør gjøres tiltak for å senke fuktnivået i krypkjeller. Det bør legges plast mot grunn for å stoppe fukt fra grunn.

- Forhøyet fuktnivå kan føre til utvikling av fuktskader, mugg og råte over tid.
- Det anbefales å avdekke årsak til fukt og iverksette tiltak for å redusere fuktbelastningen, samt følge med på utviklingen.

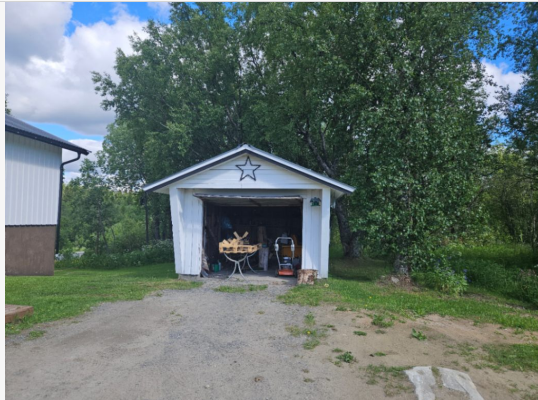
## Garasje

Det registreres sprekk i ringmur, og noe etterslep på vedlikehold.
