# Tilstandsrapport

Enebolig

Trivselsveien 251, 8215 VALNESFJORD

Befaringsdato: 01.09.2026

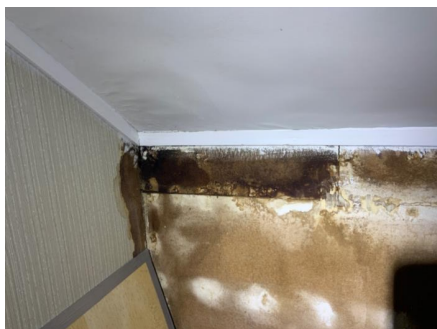
- Det er påvist svekkelser eller skader som krever strakstiltak. Det mangler noen takstein og det er registrert mindre lekkasjer i taket.

Fuktmerker på vegg på loftet.

- Det anbefales å iverksette nødvendige strakstiltak og få utført snarlig utbedring av fagkyndig.

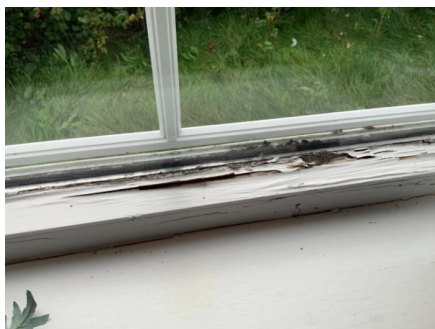
### Vurdering av avvik:

- Det anbefales å planlegge utskifting av vinduene for å sikre tilfredsstillende funksjon og energieffektivitet.

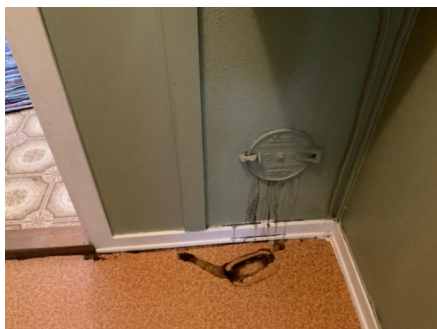
Rennemerker fra sotluke.

- Det anbefales å fjerne eller flytte brennbart materiale slik at tilstrekkelig avstand oppnås i henhold til gjeldende krav. Om nødvendig bør området tilpasses med ubrennbare materialer for å sikre en trygg løsning.

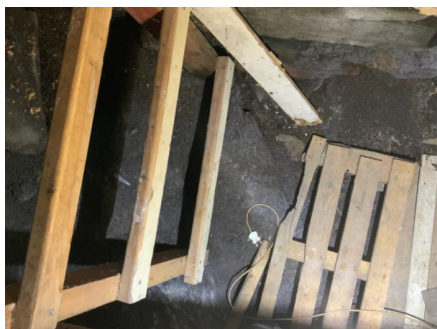
- Det er stedvis påvist fuktnivå som tilsier at konstruksjonen kan ha fuktskader.

- Forhøyet fuktnivå kan føre til utvikling av fuktskader, mugg og råte over tid.
- Det anbefales å avdekke årsak til fukt og iverksette tiltak for å redusere fuktbelastningen, samt følge med på utviklingen.

Synlig vann i krypkjeller.

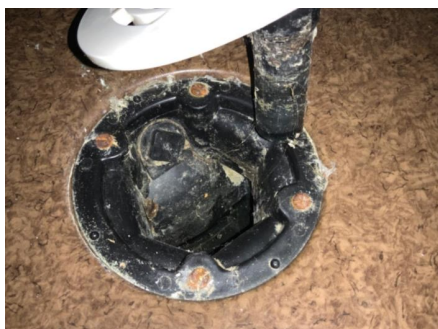
- Konsekvensen er at membranen kan ha redusert funksjon og tetthet som følge av alder, noe som øker risikoen for fuktinntrengning og skjulte skader i konstruksjonen, samt behov for oppgradering eller rehabilitering av våtrommet.

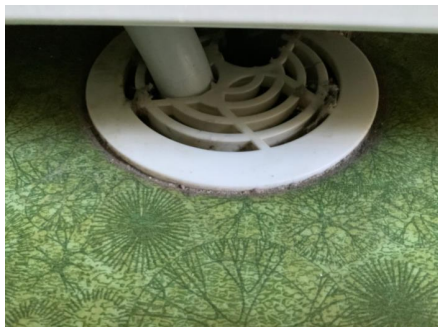
- Konsekvensen er at membranen kan ha redusert funksjon og tetthet som følge av alder, noe som øker risikoen for fuktinntrengning og skjulte skader i konstruksjonen, samt behov for oppgradering eller rehabilitering av våtrommet.

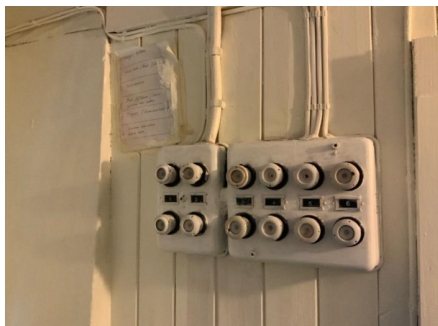
Den elektriske installasjonen fremstår som eldre, og flere komponenter har overgått forventet levetid. Selv om ikke alle forhold nødvendigvis utgjør et avvik per i dag, er anlegget i stor grad ikke i samsvar med dagens standard, og det anbefales derfor å gjennomføre oppgraderinger for å øke elsikkerheten.

- Behov for kontroll av det elektriske anlegget indikerer usikkerhet rundt tilstand og sikkerhet. Eventuelle feil eller mangler kan medføre økt risiko for brann, elektrisk støt og skade på utstyr. Det elektriske anlegget må kontrolleres av kvalifisert elektrofaglig person. Eventuelle avvik bør utbedres for å sikre en trygg og forskriftsmessig installasjon.

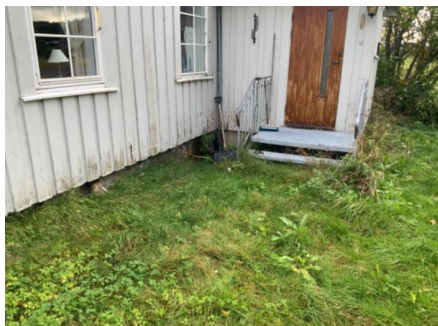
Terrengfall inn mot bygningen.

- Det bør foretas terrengjusteringer.
