# Russesletta 12

Enebolig

# Salgsoppgave

# Tilstandsrapport

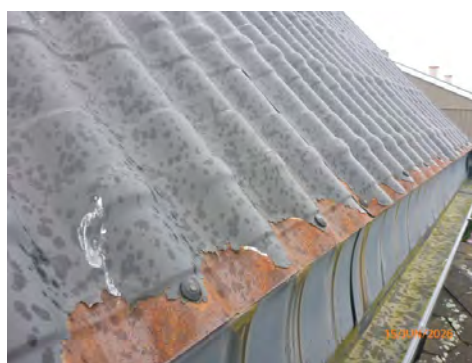
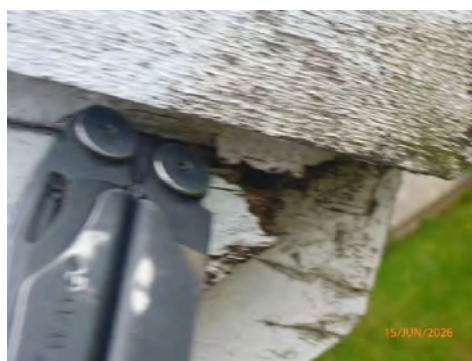
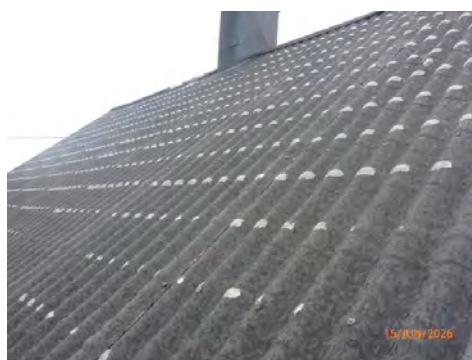
### ! TG 3 Takteking

- Det er påvist svekkelser eller skader som krever strakstiltak. Det er registrert rustangrep på taktekingen.
- Det er påvist råteskade på flere vindskier.

- Påviste svekkelser eller skader må utbedres umiddelbart for å hindre videre skadeutvikling eller svikt i konstruksjonen, noe som kan føre til lekkasjer og omfattende følgeskader på bygningen.

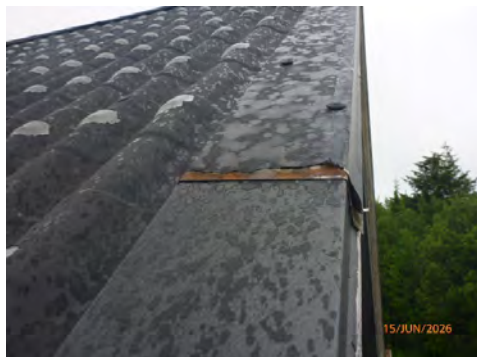
## Taktekking tilbyggene

- Det er påvist sprekker, mose, ujevnheter og andre symptomer på svekkelse. Det har vært flere lekkasjer som er tettet.
- Tilbygget mot nord har taktekking med asfaltshingel. Det har vært et lekkasjepunkt ved taknedløp fra hovedtaket. Tettet pr. i dag. Taktekke har liten restlevetid.
- Det er ikke benyttet tak- eller veggbeslag mot eksisterende bygg.
- Det er ingen adgang for kontroll av undertakene.

- Svekking av taktekkingen kan føre til økt risiko for lekkasjer og fuktskader i underliggende konstruksjon.
- Det må planlegges nytt taktekke.
- Konsekvensen av å ikke utbedre er økt risiko for lekkasjer og fuktskader i underliggende konstruksjoner, noe som kan medføre omfattende reparasjonsbehov og økte kostnader.
- Det bør monteres tak- eller veggbeslag mot eksisterende bygg for å sikre mot vanninntrengning og skader på konstruksjonen.

Manglende adgang for kontroll av undertakene medfører usikkerhet om tilstanden, og det anbefales å etablere inspeksjonsmulighet for å kunne avdekke eventuelle skjulte skader eller mangler. Risikoen ved manglende beslag og utilstrekkelig kontroll er økt fare for fukt- og råteskader i tilstøtende konstruksjoner.

Det må etableres adgang for kontroll av undertakene under papptekkingen. Det anbefales planlagt en reteking av papptakene. Ved renovering må det påregnes at det kan finnes skader i området hvor det tidligere har vært lekkasje. Konsekvensen av tidligere lekkasje er økt risiko for skjulte fuktskader eller svekkelser i konstruksjonen, som kan medføre behov for utbedringer.

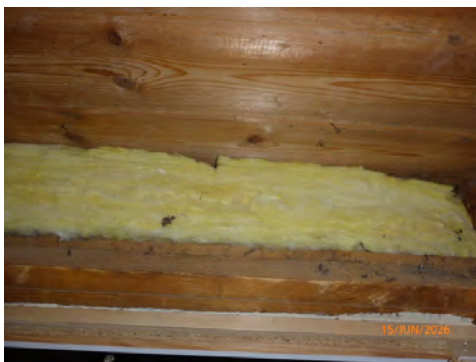
## TG 2 Takkonstruksjon/Loft tilbyggene

Det kan ikke utelukkes avdekking av skader med tilhørende kostnader. Dette bør sees i sammenheng med nytt taktekke på tilbyggene.

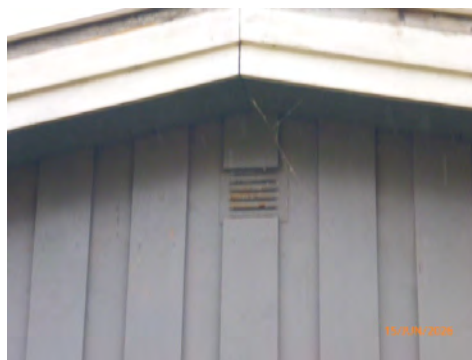
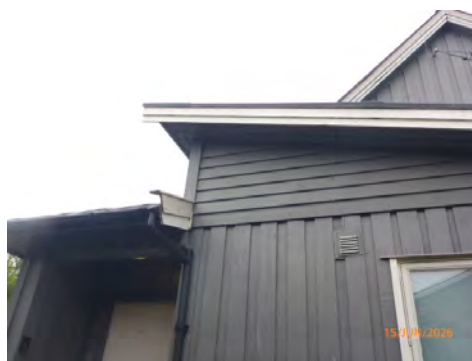
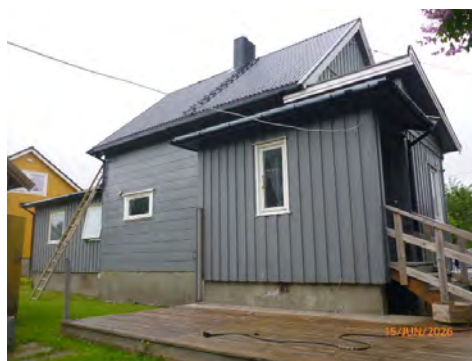
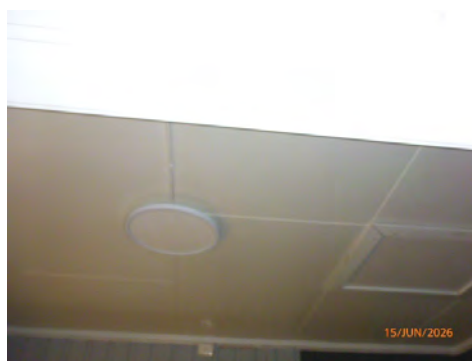
## TG 2 Yttervegger/Veggkonstruksjon

Feil håndtering kan medføre spredning av asbeststøv og økt helserisiko for beboere og arbeidere.

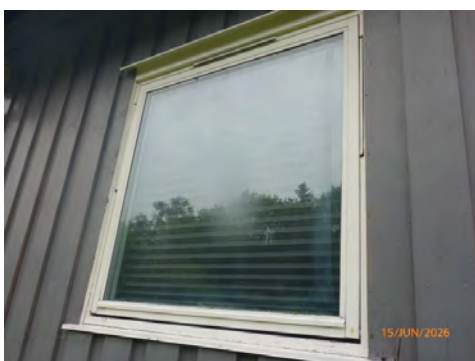
## TG 2 Vinduer 2

- Det anbefales å kontrollere og utbedre detaljene for å sikre tett og korrekt utførelse.
- Det anbefales å vedlikeholde, reparere eller skifte ut skadet treverk for å sikre funksjon og levetid.
- Vinduet kan ikke stengenes. Om mulig justere vinduet/låsen.

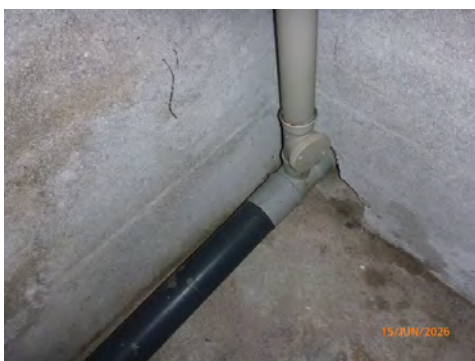
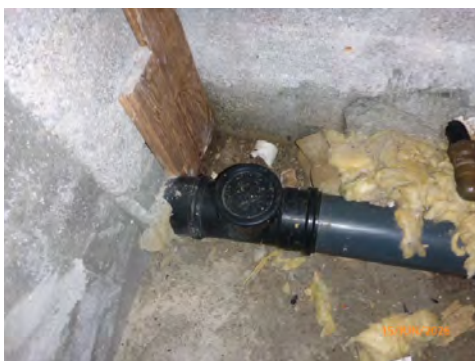
## ! TG 3 Solisluk ikjeller

- Det må påregnes nytt sluk om det er behov for dette i kjeller. Det kan vurderes lekkasjevarsler med avstenging ved eventuelle lekkasjer fra varmtvannsbereider.

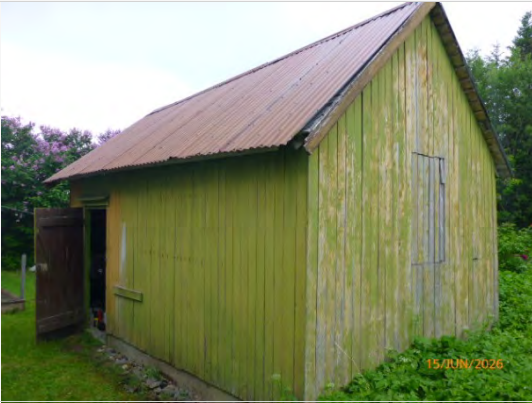
## Uthus

Det står et eldre uthus på eiendommen. Støpt dekke med sprekker, vegger i bindingsverk som har enkel kledning i tre. Saltak som er tekket med bølgeblikk, ingen takrenner. Bygget er i sin helhet et totalrenoveringsobjekt. Tilbygget terrasse på ca. 14 m<sup>2</sup> mot sør i 2015, denne ble utvidet med ca. 12 m<sup>2</sup> denne og levegg 2021. Fra egenerklæring: "Eksisterende terrasser står ikke på støpte sokler, men bjelkelag ligger på steinheller." Skjevheter i dekkene, slitasje i overflater og noe løs levegg.
