# Tilstandsrapport

Enebolig

Myntevikvegen 88, 5258  
BLOMSTERDALEN

Befaringsdato: 25.09.2025

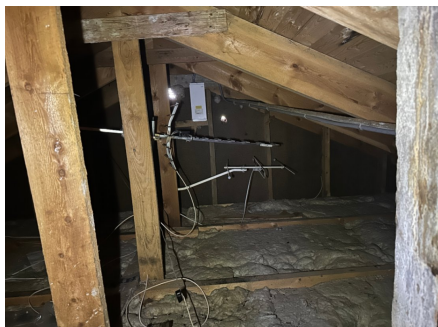
- Det er påvist avvik rundt gjennomføringer i takflaten.
- Det er påvist fuktskjolder/skader i takkonstruksjonen.
- Det er avvik:

Det er mangelfull isolering av kaldtloft. Det er fuktmerker i gjennomføringer.

Det må ryddes opp på kaldtloft med isolering, kontroll av kasser for downlights er nødvendig.

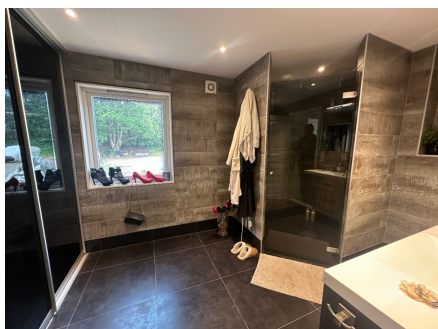
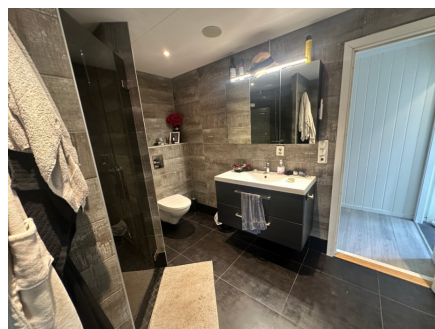
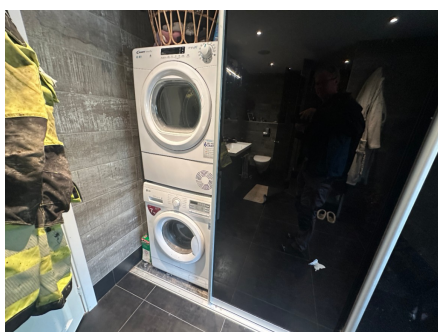
## 1.ETASJE > BAD

- Det er påvist avvik i fallforhold til sluk i forhold til krav i forskrift på byggetidspunktet.

- Til tross for avviket i fall/høydeforskjell til sluk, vil gulvet fortsatt kunne lede vann mot sluket, men med redusert effektivitet. Dette kan potensielt øke risikoen for vannansamling i enkelte områder av badet.

- Det er påvist mangelfull/feil utførelse rundt rørgjennomføringer e.l. som gir fare for fukt i konstruksjonen i våtsone.
- Mer enn halvparten av forventet brukstid er passert på membranløsningen.

- Løsningen/utførelsen rundt rørgjennomføringer gir fare for fukt inn i konstruksjoner.
- Det må foretas lokale tiltak for å utbedre utettheter på våtrommet.

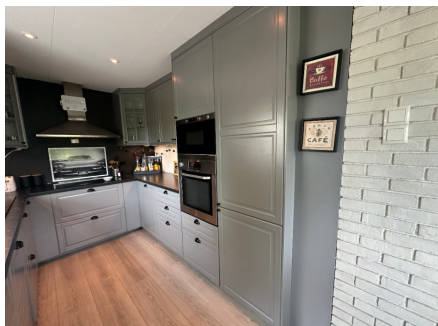
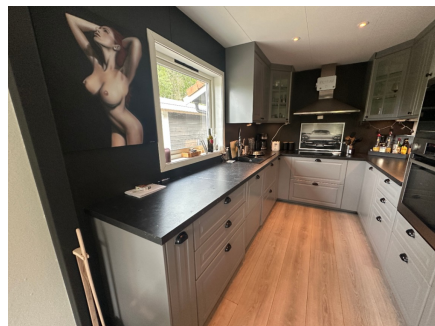
## 1. ETASJE > STUE/KJØKKEN

- Det er påvist skader på overflater/kjøkkeninnredning utover normal slitasjegrad.

Det er fuktskader i skapside/sokkel mot stue og kraftig slitaske i benkeplate. Eller bruksslitasje på skap og skuffer.

Fuktskade i dekkside mot stue samt sokkel gjør at de må skiftes. benkeplate har så mange hakk at de må skiftes ut for å holde kjøkkenet rent. Øvrige overflater og skap har noe slitasje med justering og renhold sammen med nevnte utskiftninger bør holde.

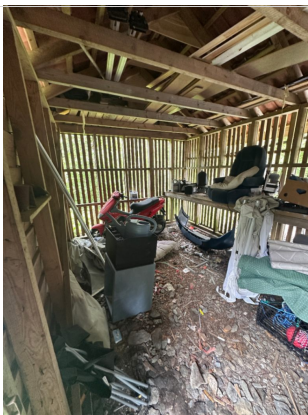
Enkelt tørkehus oppsatt itrekonstruksjoner.  
det er skjevheter og setninger i konstruksjonen.  
Kjøper må forvente kostnader til vedlikehold av bygningens fasade og trekonstruksjoner.
