# Tilstandsrapport

Tomannsbolig

Nedre Futveg 17, 4865 ÅMLI

Rapportdato: 13.09.2026

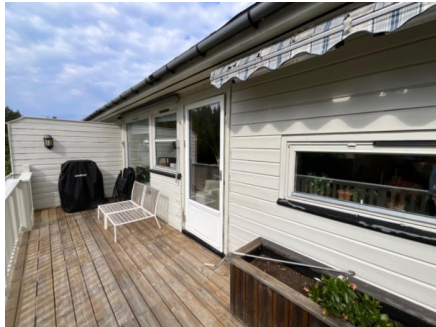
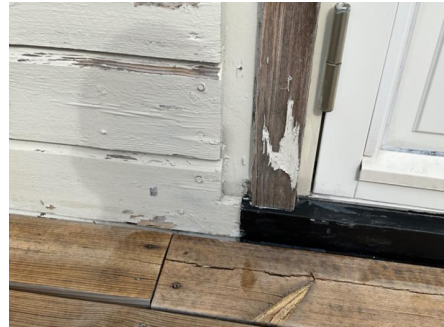
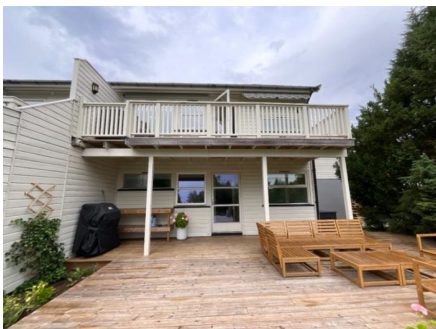
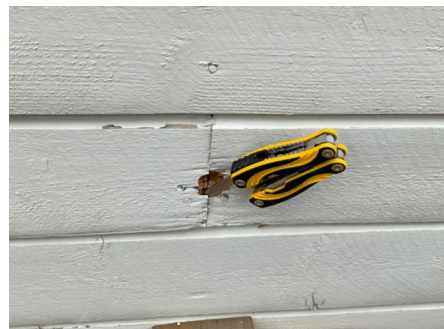
## TG 2 Vinduer og takvinduer/takluker/overlys

- Det er påvist noen glassruter som er punktert eller sprukne.
- Karmene i vinduer er slitte og det er sprekker i treverket.
- Vinduer har usikker fremtidig funksjon: Isolerglassruter eldre enn 35 år.

- Punkterte eller sprukne glassruter gir redusert isolasjonsevne og økt risiko for fukt og varmetap.
- Vinduer med punkterte/sprukne glass må påregnes skiftes ut, enten hele vinduet eller kun selve glassene.
- Det anbefales å skifte ut defekte glassruter for å sikre tilfredsstillende funksjon og energieffektivitet.
- Slitte karm og sprekker kan føre til redusert tetthet, fuktinntrenging og videre nedbrytning av treverket.
- Det anbefales å vedlikeholde, reparere eller skifte ut skadet treverk for å sikre funksjon og levetid.
- Det må påregnes noe vedlikehold og at enkelte vinduer må skiftes ut.
- Eldre isolerglass har økt risiko for punktering og redusert isolasjonsevne, med fare for varmetap og kondensproblemer.
- Det anbefales å planlegge utskifting av vinduene for å sikre tilfredsstillende funksjon og energieffektivitet.

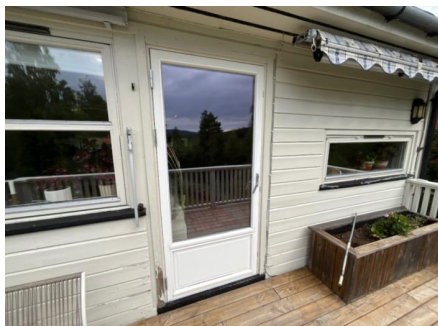
## Terrassedør underetasje

- Karmene i dører er værslitte utvendig og det er sprekker i treverket.
- Det er påvist at enkelte dører er vanskelig å åpne og lukke.

- Værslitte karmene og sprekker kan føre til redusert tetthet, fuktinntrenging og videre nedbrytning av treverket.
- Det anbefales å vedlikeholde, reparere eller skifte ut skadet treverk for å sikre funksjon og levetid.
- Vanskelig betjening kan tyde på slitasje eller skjevheter, og kan føre til redusert funksjon og tetthet.
- Det anbefales å justere, vedlikeholde eller utbedre dører for å sikre normal funksjon.

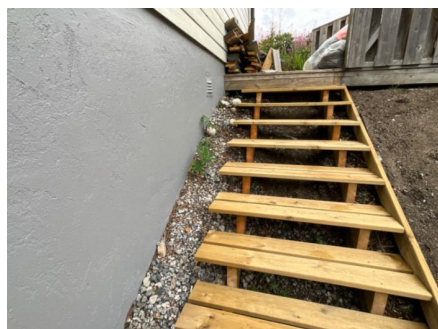
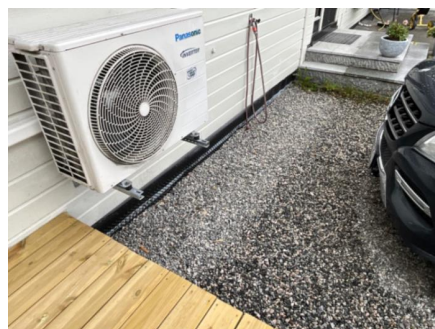
### TG 2 Grunnmur og fundamenter

Det er lokale sprekkdannelser i grunnmuren, hovedsakelig i tilknytning til den tilbygde garasjedelen. Datidens byggemåte medfører at konstruksjonens ytterkanter har kuldebro, noe som øker risikoen for skjulte skader, som følge av kondensfukt.

- Sprekker i grunnmuren kan føre til fuktinntrenging og i noen tilfeller indikere bevegelser eller svekket konstruksjon.
- Riss eller sprekker i grunnmurer må observeres over tid for å se eventuelle endringer. Kosmetisk overflatevedlikehold må for øvrig påregnes og sprekker i den vertikale konstruksjonen kan med fordel tettes på utvendig side. I forbindelse med en eventuell fremtidig renovering anbefales etablering av fuktsperre / kapillærbrytende sjikt mot grunnen.
- Ved eventuell videre utvikling må fundamentering undersøkes nærmere.
