# Tilstandsrapport

Leilighet

Midtskogen 11 B, 1423 SKI

Rapportdato: 18.09.2026

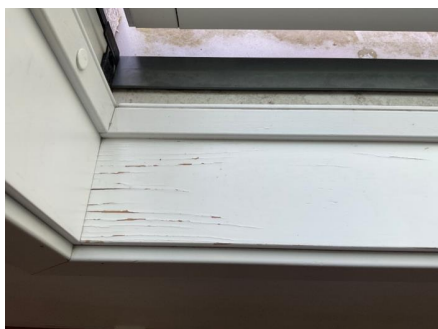
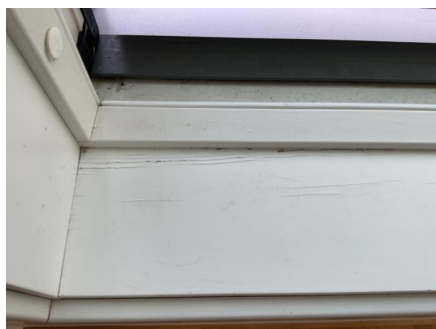
### TG 2 Vinduer og takvinduer/takluker/overlys

- Fuktmerker er observert på innvendig utforing på to soveromsvinduer, samt på vindusforingen ved kjøkkenbenken. Merketilstanden vurderes ikke som pågående fuktskade. Forholdet fremstår som tidligere fuktpåvirkning, trolig som følge av at regnvann har truffet utforingen når vinduene har stått åpne.

- Fuktmerker på innvendig utforing ved to soveromsvinduer og ved kjøkkenbenken viser at området tidligere har vært utsatt for fuktpåvirkning. Selv om forholdet ikke vurderes som pågående fuktskade, kan tidligere fuktbelastning ha redusert materialets overflatekvalitet og formstabilitet. Gjentatt påvirkning, for eksempel ved at regnvann treffer utforingen når vinduene står åpne, kan medføre videre misfarging, svelling eller behov for utskifting av utforing.

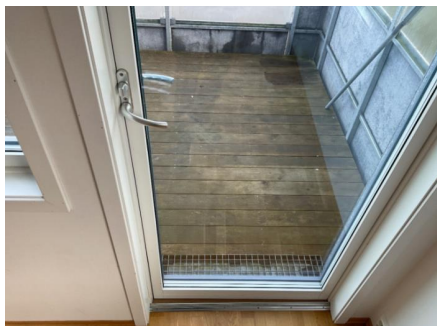
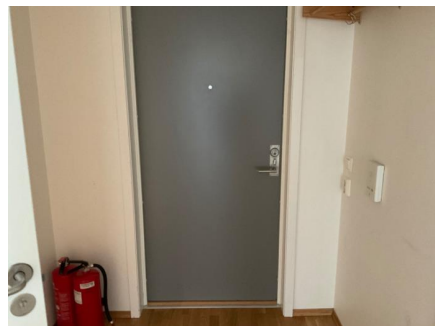
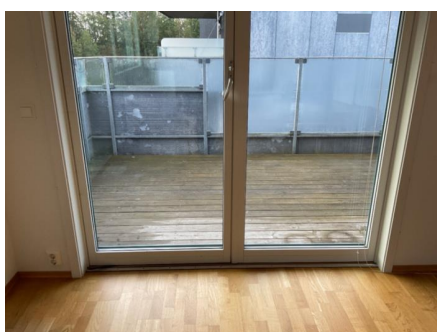
### TG 2 Ytterdører

- Balkongdør på soverom samt ytterdør subber noe til karm. Løs dørvrider til balkongdør.

- Justering av balkongdør og ytterdør bør utføres for å hindre videre slitasje på karm og dørblad. Løs dørvrider til balkongdør bør festes eller byttes for å sikre funksjon og forhindre ytterligere skade. Dersom tiltak ikke utføres, kan det føre til økt slitasje, funksjonssvikt og behov for mer omfattende reparasjoner.

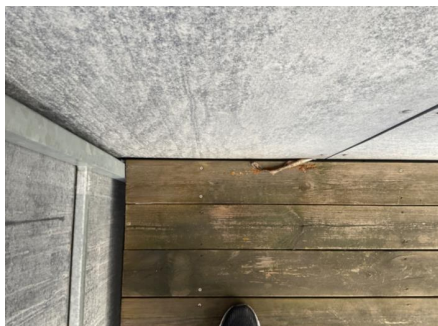
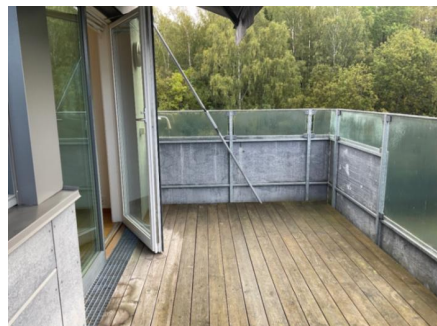
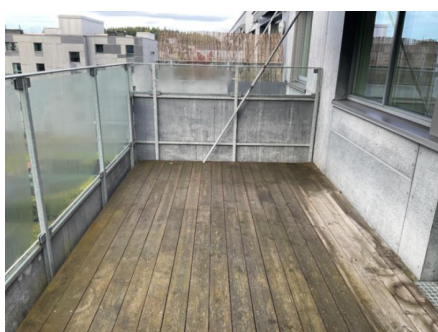
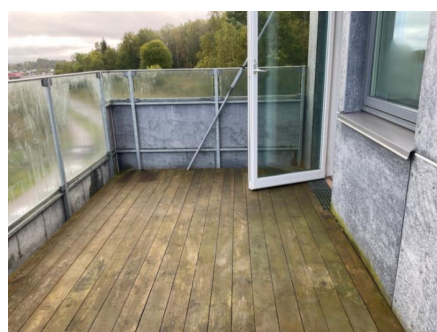
## Balkonger, verandaer, takterrasser og altaner

- Det er registrert fuktskader på enkelte terrassebord på balkongen mot nord.

Begge terrasser har behov for vask og rens av terrassebordene.

- Registrerte fuktskader på enkelte terrassebord på balkongen mot nord viser at deler av treverket har vært utsatt for fuktbelastning over tid. Slike skader kan medføre redusert materialstyrke, misfarging og økt risiko for videre nedbrytning dersom forholdet ikke følges opp. Manglende vask og rens av terrassebordene på begge terrasser kan bidra til oppsamling av smuss og fukt, noe som øker risikoen for ytterligere slitasje og fuktrelaterte skader.

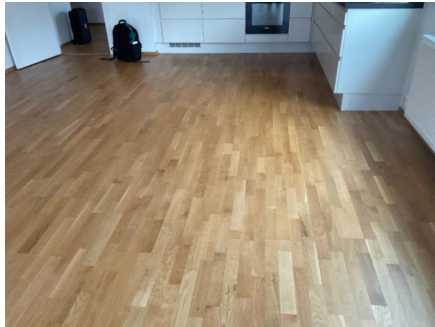
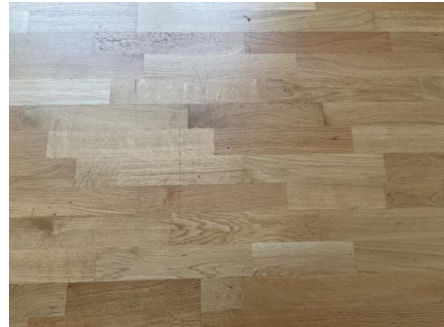
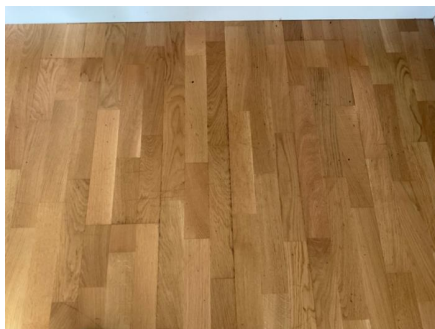
- Registrerte riper og hakk i parkettgulvet medfører redusert overflatekvalitet og forkortet forventet levetid for gulvbelegget. Skadene kan over tid gi økt slitasje, vanskeligere renhold og behov for utskifting av enkelte gulvbord dersom belastningen fortsetter. Avviket vurderes som kosmetisk, men kan utvikle seg ved videre mekanisk påvirkning.

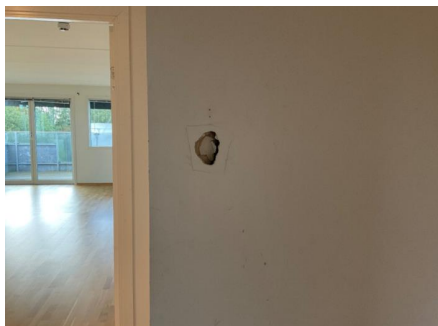
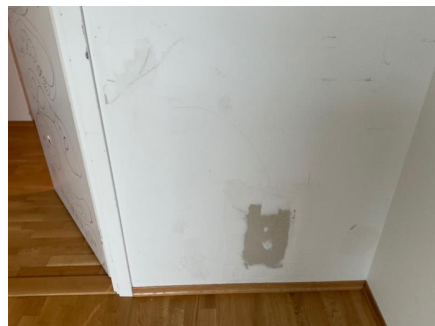
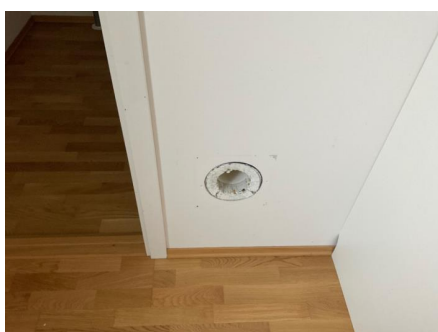
## Overflater - vegger og himlinger

- Det er registrert skade på veggen i entreen, bak døren til kjøkkenet og på ett av soverommene. Det er også flere hakk og merker på veggene.

- Overflatebehandling av vegger og tak kan forventes. Utbedring av skade på vegg i entre, kjøkken og soverom.
- Skadene og merkene på veggene bør utbedres for å opprettholde overflatens funksjon og estetikk. Dersom skadene ikke utbedres, kan det føre til ytterligere forringelse av overflatene og redusert levetid.

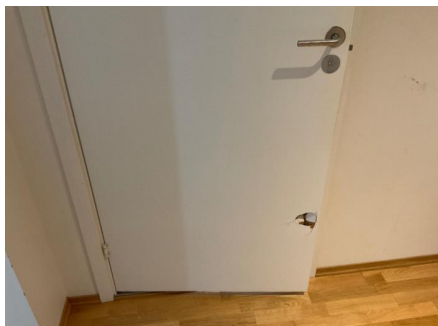
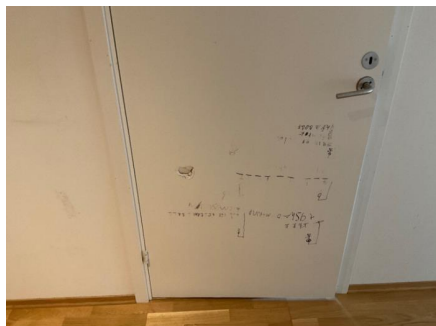
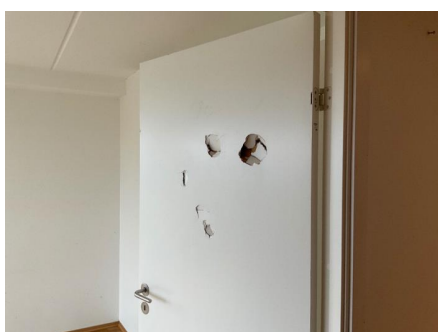
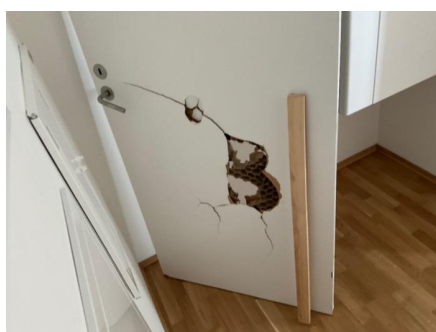
- Flere av de innvendige dørene har betydelige skader.

- Det er påregnelig med utskiftning av innvendige dørblad.
- Det bør foretas utbedring eller utskifting av de innvendige dørene med betydelige skader, for å sikre funksjon og estetikk samt unngå ytterligere forringelse. Skadede dører kan medføre redusert brukervennlighet og påvirke boligens helhetsinntrykk.
- Betydelige skader på innvendige dører bør utbedres eller dørene bør skiftes ut for å gjenopprette funksjon og estetikk. Dersom skadene ikke utbedres, vil dette kunne føre til ytterligere forringelse, redusert brukervennlighet og lavere verdi på boligen.

**Kostnadsestimat: Under 20 000**

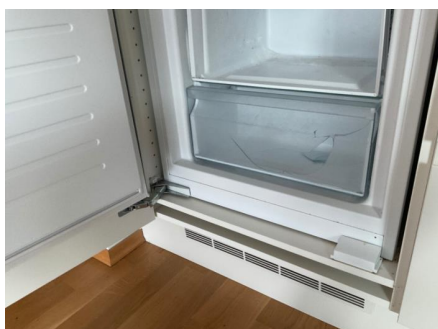
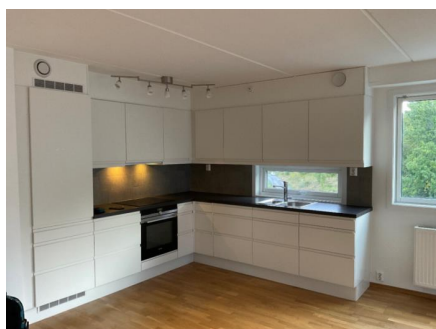
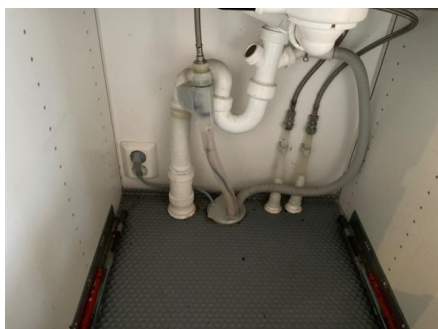
- Det er ikke montert lekkasjedeteksjon ved oppvaskmaskin/oppvaskkum utført etter 1 juli 2010.

- Manglende lekkasjedeteksjon ved oppvaskmaskin eller oppvaskkum innebærer økt risiko for uoppdagede vannlekkasjer. Dette kan føre til fuktskader på kjøkkeninnredning, gulv og underliggende konstruksjon.
- Det anbefales å installere lekkasjedeteksjon eller lekkasjestopper i henhold til gjeldende krav for å redusere risikoen for vannskader og sikre en forskriftsmessig løsning.
- Det bør anskaffes nye skuffer til frysedelen for å sikre fullverdig funksjon og oppbevaringsmuligheter. Manglende skuffer kan redusere brukervennligheten og kapasiteten i frysedelen.

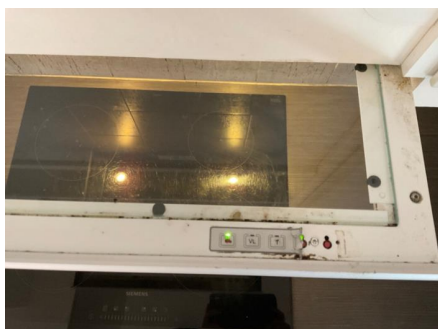
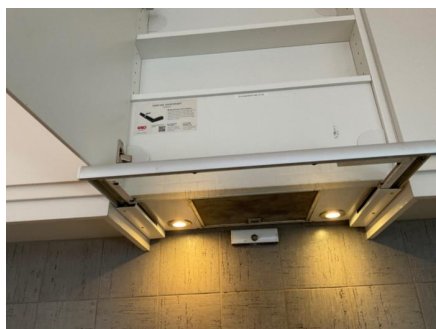
### TG 2 Avtrekk

- Det er skade på styrepanelet til ventilatoren. Dette gjør at ventilator ikke virker som den skal.

- Styrepanelet til ventilatoren bør repareres eller skiftes ut for å sikre korrekt funksjon. Konsekvensen av å ikke utbedre skaden er redusert kontroll over ventilasjonen, noe som kan føre til dårlig luftkvalitet og økt fuktbelastning i kjøkkenet.

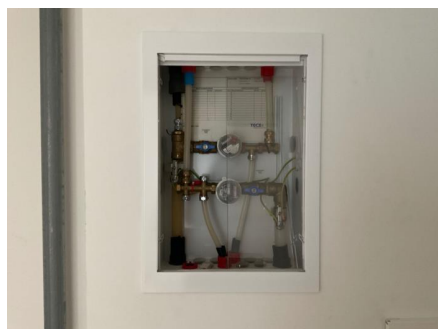
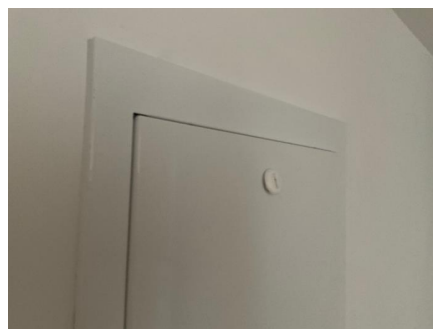
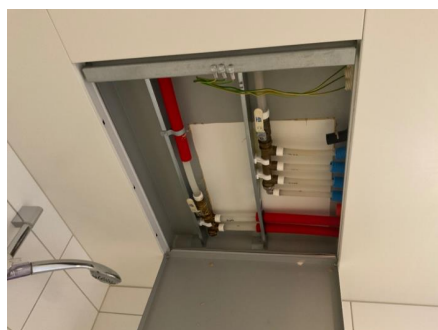
- Skade på lås til vannskap plassert i garderoben.
- Vannrør i vannskapet er ikke synlig merket.

- Lås til vannskapet bør utbedres for å sikre forsvarlig tilgang og beskyttelse av installasjonen.
- Vannrør i vannskapet bør merkes tydelig for å unngå forveksling og lette fremtidig vedlikehold.
- Manglende merking og defekt lås kan føre til feil håndtering, økt risiko for skader og vanskeliggjøre nødvendig service.
