# Tilstandsrapport

Fritidsbolig

Vesle Kaldingen 2, 2863 VESTSIDA

Befaringsdato: 07.05.2026

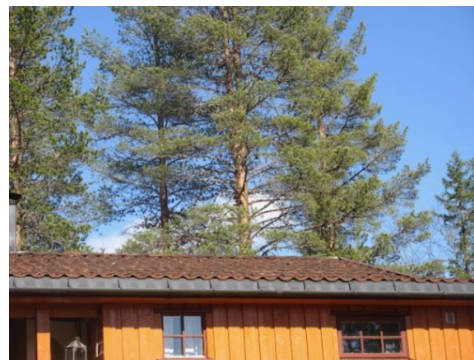
- Det er påvist skader eller avvik på selve taktekingen.
- Mer enn halvparten av forventet brukstid er passert på taktekingen.
- Mer enn halvparten av forventet brukstid er passert på undertak.

- Taktekingen må skiftes eller utbedres.
- Tidspunkt for utskiftning av takteking nærmer seg.
- Når takteking og undertak begynner å bli gamle, øker risikoen for  
lekkasjer, noe som kan føre til omfattende og kostbare reparasjoner av  
underliggende konstruksjoner dersom en ikke foretar tiltak på  
konstruksjonene før dette oppstår.
- Tidspunkt for utskiftning av undertak nærmer seg.

Takteking og undertak bør skiftes ut for å unngå økt risiko for lekkasjer  
og følgeskader på underliggende konstruksjoner.  
Skader på takstein og mønepanner kan føre til vanninntrenging og  
ytterligere forringelse av takets funksjon.

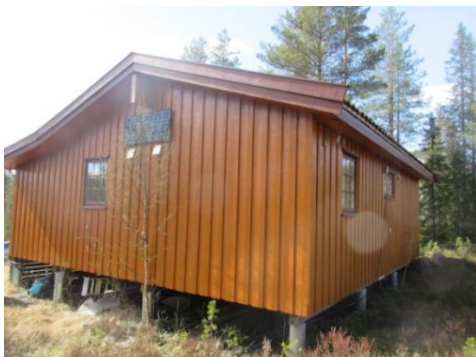
Manglende bortledning av vann kan føre til oppfukning og påfølgende  
råteskader i yttervegg og grunnmur.

Det bør monteres takrenner og beslag på begge sider av fritidsboligen  
for å sikre tilfredsstillende bortledning av vann fra taket og beskytte  
bygningskonstruksjonen mot fuktskader.

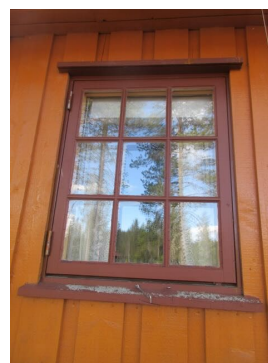
- Uten tilstrekkelig lufting bak bordkledningen kan fuktighet som trenger inn bak bordene eller gjennom veggene innenfra ikke tørke opp. Dette skaper ideelle forhold for råtesopp og muggvekst.

Det bør etableres tilstrekkelig lufting i nedre kant av kledningen mot grunnmur for å sikre god drenering og redusere risiko for fuktskader og råte i trekonstruksjonen. Manglende lufting kan føre til oppfukning og redusert levetid på kledningen, samt økt fare for sopp- og råteskader.

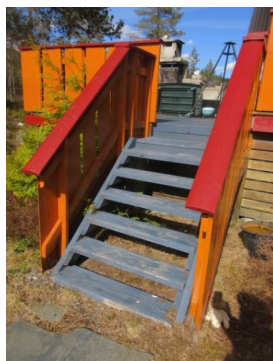
- Det er påvist fukt-/råteskader i konstruksjonen.

Det er påvist råteskade på rekkverket.

Dersom råteskaden ikke utbedres, kan dette føre til redusert bæreevne og økt risiko for personskafe.

Råteskadet rekkverk bør skiftes ut for å hindre videre utvikling av råte og for å sikre konstruksjonens stabilitet og sikkerhet.

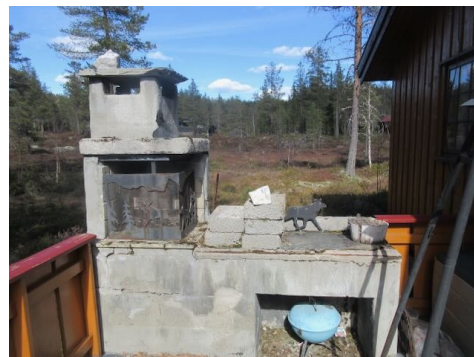
Peisen er ikke ferdig pusset og har sprekker flere steder.

- Dersom avvik ikke utbedres er det fare for videre skadeutvikling.

Dersom tiltak ikke utføres, kan skadene forverres og det kan oppstå redusert sikkerhet ved bruk.

Peisen bør ferdigstilles, puss og sprekker utbedres for å hindre videre oppsprekking og forringelse av konstruksjonen.

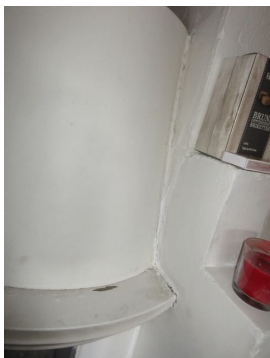
Det er flere sprekker i elementpeisen og i overgangen mellom pipe og brannmur.

Sprekk mellom elementpeis og brannmur

Sprekkene i elementpeisen og overgangen mellom pipe og brannmur bør utbedres av kvalifisert fagperson, for å hindre videre svekkelse av konstruksjonen og redusere risikoen for brann- eller røykgassutslipp.

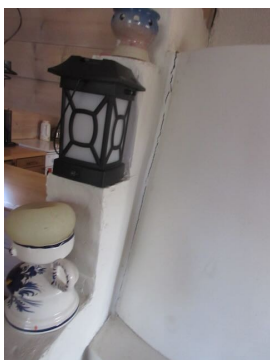
Sprekk mellom elementpeis og brannmur

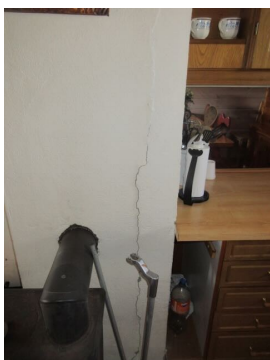
Sprekk mellom pipe og brannmur
