# Tilstandsrapport

Rekkehus

Rugdeberget 36, 1266 OSLO

Befaringsdato: 02.09.2026

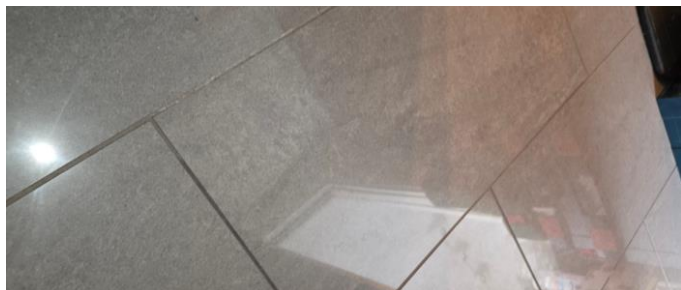
Fliser på gulv i entre 1. etasje.

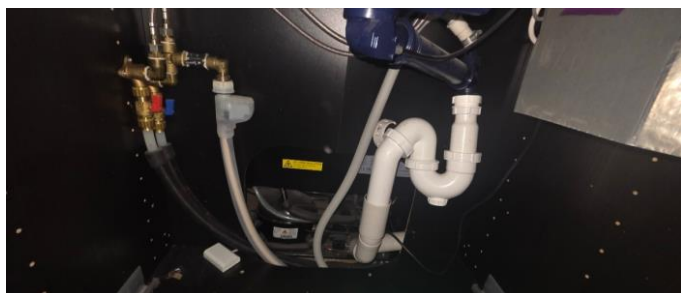
Water guard ( vannstopper) installert i kjøkkenskap.

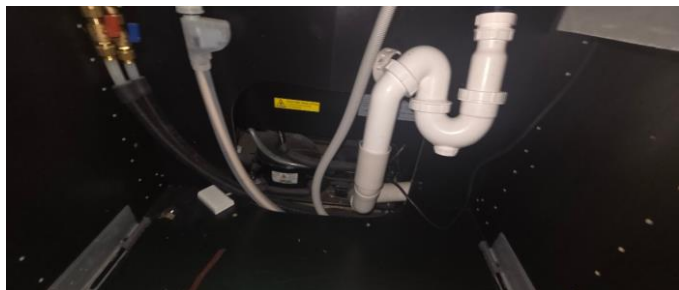
Wather Guard ( vannstoppesystem ) i kjøkkenbenk.
