# Tilstandsrapport

Boligbygg med flere boenheter

Liavegen 21 G, 2420 TRYSIL

Befaringsdato: 22.06.2026

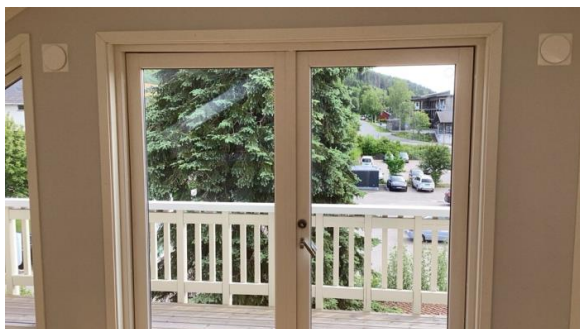
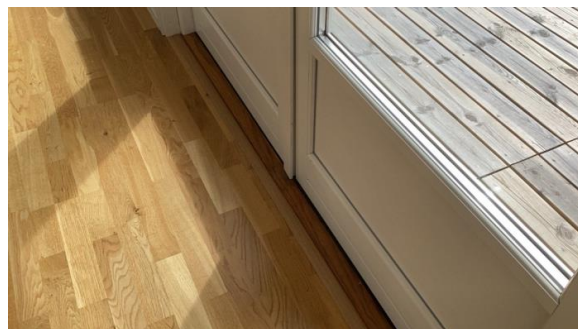
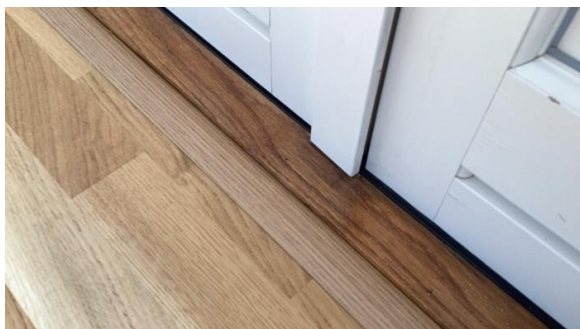
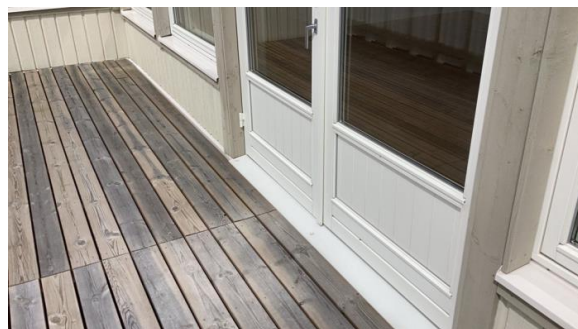
## TG 2 Dører - 2

Dersom tiltak ikke utføres, kan det oppstå kald trekk, varmetap og økt risiko for fuktskader i tilstøtende konstruksjoner.

Verandadørene bør justeres eller utbedres for å sikre korrekt funksjon og tetthet.

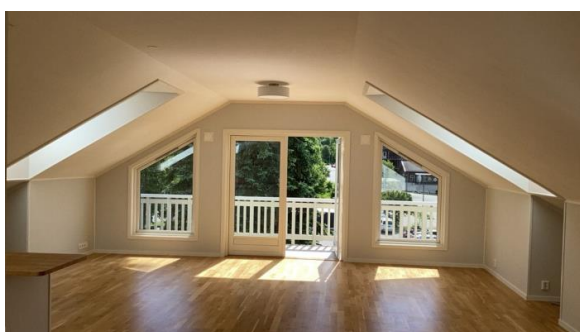
## Etasjeskille/gulv mot grunn

- Målt høydeforskjell på mellom 10 - 20 mm innenfor en lengde på 2 meter. Tilstandsgrad 2 gis med bakgrunn i standardens krav til godkjente måleavvik.

Det er påvist høydeavvik på mellom 10 og 20 mm innenfor en lengde på 2 meter. Størst avvik påvist på soverom og vindfang,

Høydeavvik kan variere med årstidene.

Ingen umiddelbare tiltak anbefales, da avviket har små konsekvenser og normalt ikke vil merkes i daglig bruk.

Dersom høydeavviket øker over tid, bør det vurderes nærmere undersøkelser og eventuelt utbedring for å unngå fremtidige skjevheter eller problemer med innredning.
