Adresse **Vetlandsveien 9, 4560 Vanse**  
 Bygningstype **Enebolig**  
 Kommune **Farsund**  
 Matrikelnummer **99 / 112 / 0 / 0**

Hjemmelshaver **Bente Paula Håland**  
 Oppdragsgiver **Eier Henriette Håland Lund**  
 Befaringsdato **22.09.2026**  
 Rapportdato **30.09.2026**  
 Rapportnr. **EC21438B**

**EIERSKIFTERAPPORT™**

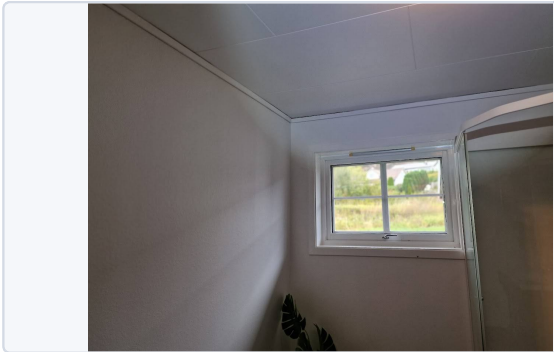
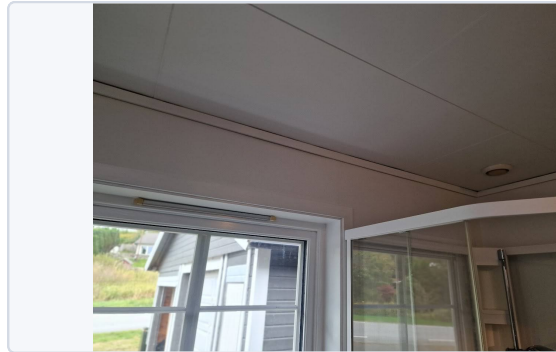
### Bad – Overflater – vegger og himling – bilder

Vegger av malte flater med gulvlist. Tak av malte plater.  
Overflater i god stand.

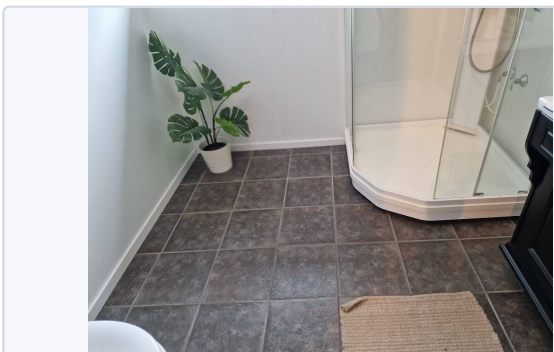
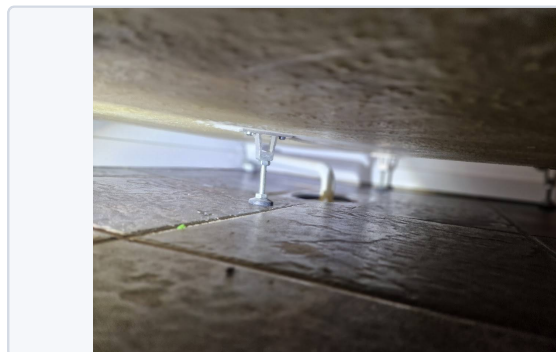
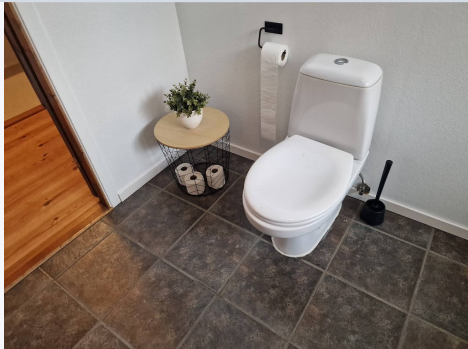
### Bad – Overflater – gulv – bilder

Fliser på gulv med varmekabler og gulvlist. Eikelist til dørterskel. Svakt fall fra dør på 17 mm til sluk, mindre enn kravet på 25 mm.

Ikke bygget gulvet med tilstrekkelig fall til sluk.

Manglende fall til sluk kan føre til at vann blir stående på gulvet, noe som over tid øker fuktbelastningen på fuger, slukmansjett og overflater.

Dette kan gi større risiko for lekkasjeskader, redusert levetid på overflater og behov for reparasjon av tettesjikt eller flisfuger.

Forholdet bør følges opp med jevnlig kontroll av overflater og sluk, samt vurdering av utbedring eller lokal forbedring av fall ved fremtidige arbeider.

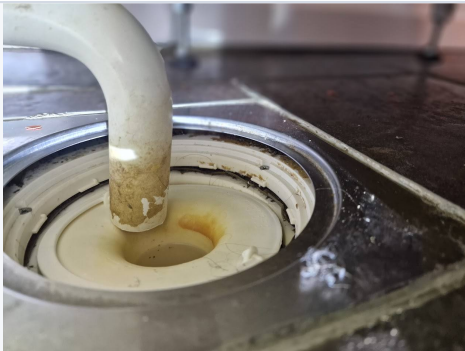
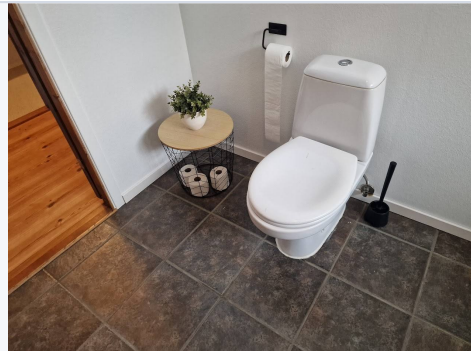
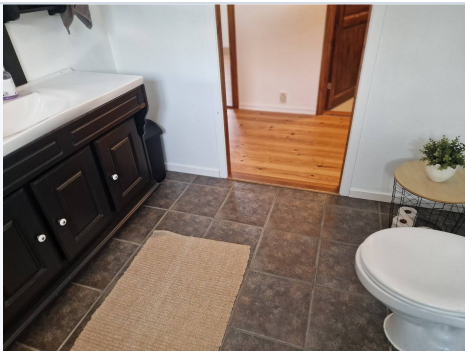
### Bad – Vanntett sjikt og tilslutning til sluk/gjennomføringer – bilder

Ingen membran synlig i sluk og ved dørterskel. Gulvlist tyder også ikke på noen membran. Terskel lavt til gulv med liten ekelist.

Ikke montert membran.

Manglende membran i våtsoner gir høy risiko for at vann trenger ned i tilstøtende konstruksjoner ved normal bruk av rommet.

Dette kan føre til alvorlige fuktskader, råte og muggvekst i tilstøtende konstruksjoner, samt betydelig behov for omfattende utbedring.

Ved rehabilitering av våtrommet bør korrekt membranløsning utføres i henhold til gjeldende våtromsnorm.

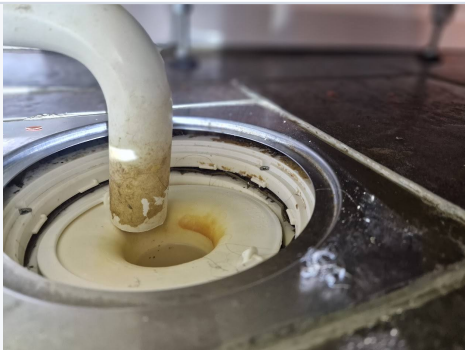
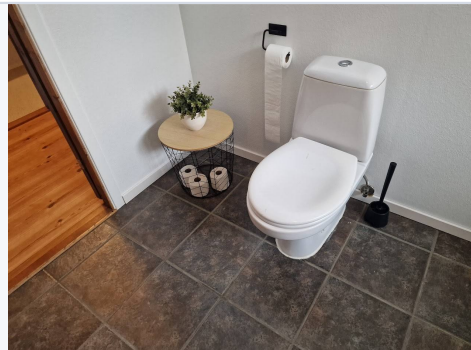
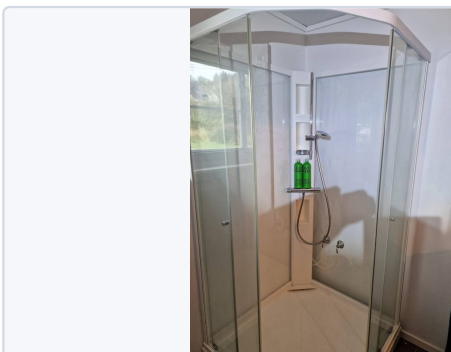
### Bad – Vann- og avløpsledninger inkl. sluk – bilder

Rør i rør Pex rør.

Avløpsrør og sluk av plast.

Vann og avløp med lang levetid og i god stand.

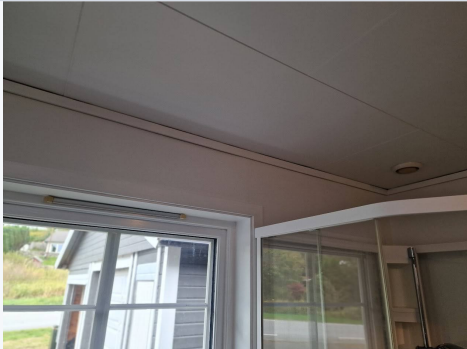
Avtrekks aggregat med avtrekk fra våtrom. Plassert på kaldt kryploft med isolerte ventilasjonsrør.  
Ventiler i vinduer.  
Svak lufttilgang og avtrekk.

Aggregat har passert mer enn halvparten av forventet levetid.  
Ingen tilluft gjennom dør for bedre luftsirkulasjon.

Mangel på fungerende avtrekksvifte på badet gir økt risiko for opphopning av fuktig luft, som kan føre til kondens og dårlig uttørking.

Ventil i vindu og i tak.

Det anbefales å etablere tilstrekkelig tilluftsløsning, for eksempel gjennom utluftingsspalte eller ventil i døren, slik at luftsirkulasjonen i våtrommet forbedres.  
Ved renovering av bad så bør aggregat fornyes.

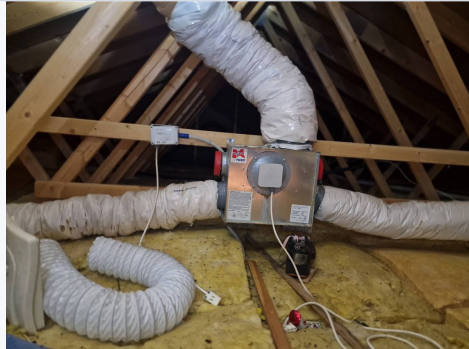
Aggregat på loft.

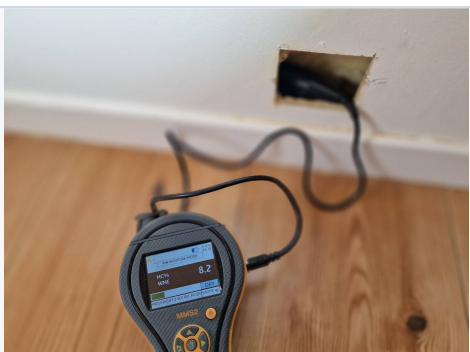
Det er boret i bakenforliggende vegg fra soverom bak toalett. Målt 8.2 %, Ingen merknader.

fra soverom bak toalett.

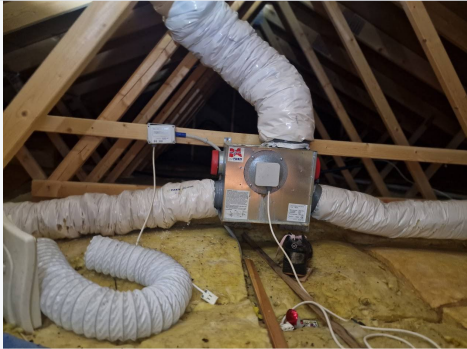
### Vaskerom – Ventilasjon – bilder

Ingen avtrekk og tilluft.

Ingen avtrekk.

Ingen tilluft gjennom innerdør eller yttervegg for bedre luftsirkulasjon.

Mangel på avtrekksvifte og ingen tilluft på vaskerom, gir økt risiko for opphopning av fuktig luft, som kan føre til kondens og dårlig uttørking.

Det anbefales å etablere tilstrekkelig tilluftsløsning, for eksempel gjennom utluftingsspalte yttervegg eller ventil i innerdøren, slik at luftsirkulasjonen i våtrommet forbedres.

Man bør koble til avtrekksrør som ligger oppå himlingen fra aggregat, likt som det er fra bad.

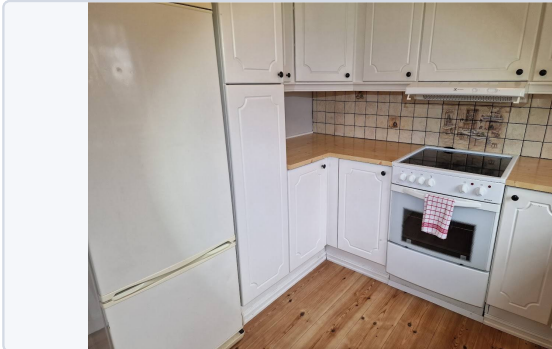
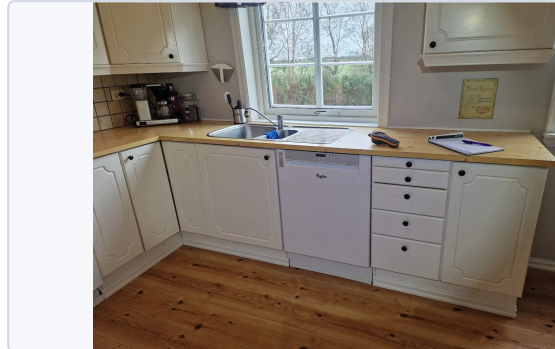
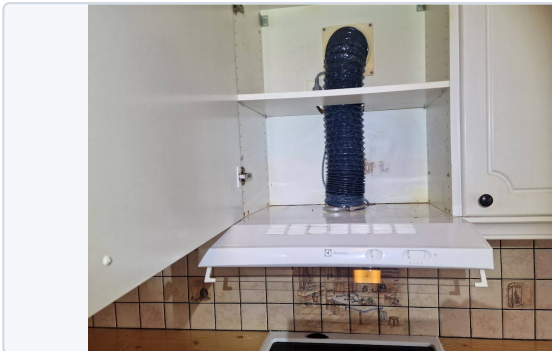
### Kjøkken – bilder

Innredning fra byggeår med en del hakk og skader og slitasje.

Innredning fra byggeår med normal slitasje

Helt greit kjøkken, men bør forvente å fornyes om man ønsker.

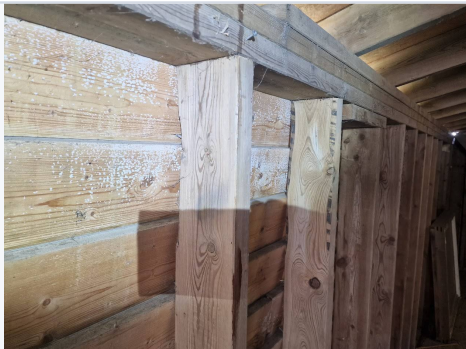
Mugg på innvendig kledning.

Mugg grunnet fuktig rom, vannslange på vegg med spyling og rengjøring

Mugg og sopp innvendig kledning

Generell økt vedlikehold på bygget.

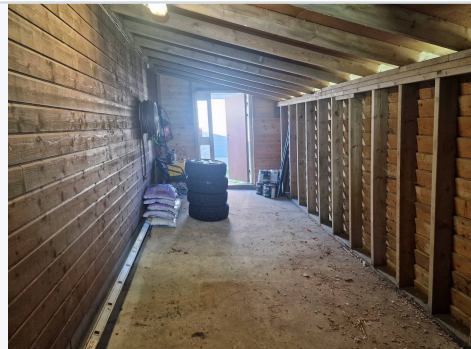
Åpent mellom sperrer, tilkomst fugler.

Ikke lukket gesims for å hindre fugler.

Hellende gulv, åpent mellom sperrer

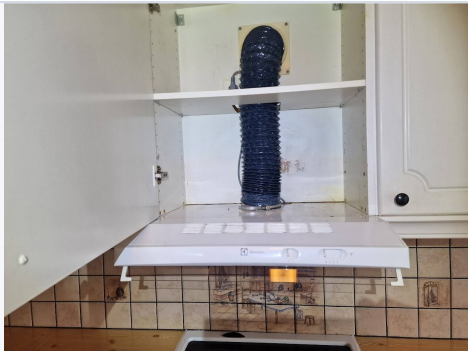
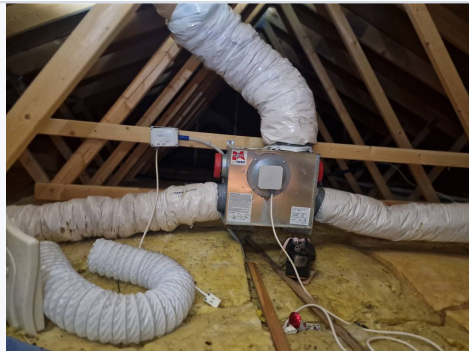
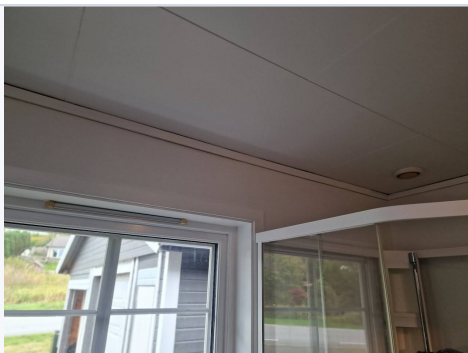
### 1. Registrering – bilder

Mangel på fungerende avtrekksvifte og ingen tilluft på badet, gir økt risiko for opphopning av fuktig luft, som kan føre til kondens og dårlig uttørking.  
Mangel på avtrekksvifte og ingen tilluft på vaskerom, gir økt risiko for opphopning av fuktig luft, som kan føre til kondens og dårlig uttørking.  
Manglende avtrekk fra kjøkken gir risiko for uønsket lukt og fuktig klima med skade på hvitevarer og overflater.

Dette kan medføre økt fare for fuktskader, muggvekst , fettoppsamling og redusert komfort.

Det anbefales å etablere tilstrekkelig tilluftsløsning, for eksempel gjennom utluftingsspalte yttervegg eller ventil i innerdøren, slik at luftsirkulasjonen i våtrommet forbedres.  
Ved renovering av bad så bør aggregat fornyes.  
Ved renovering av kjøkken bør ventilator fornyes.  
Avtrekk på vaskerom bør monteres.

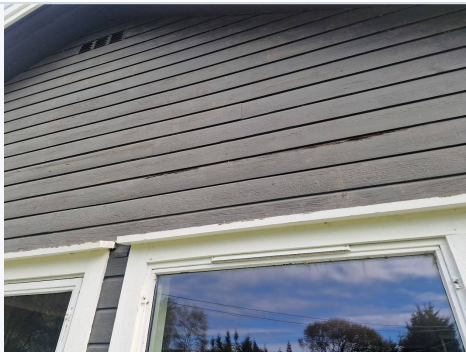
Vestvegg med råteskader i kledning over vinduer. Værmessig mest utsatte vegg. TG3

Råteskader i kledning kan føre til at biter faller av og vann trenger inn bak kledning. Kan skade vindtetting og bakenforliggende konstruksjoner. Kan føre til lekkasjer med vannskader på underliggende vinduer.

Vestvegg råte

Det anbefales nærmere undersøkelser utført av fagperson. Dette for å avklare årsak, omfang og behov for utbedring.

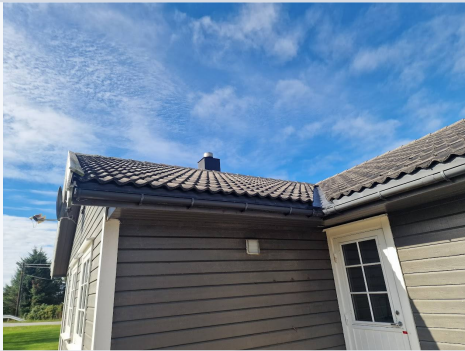
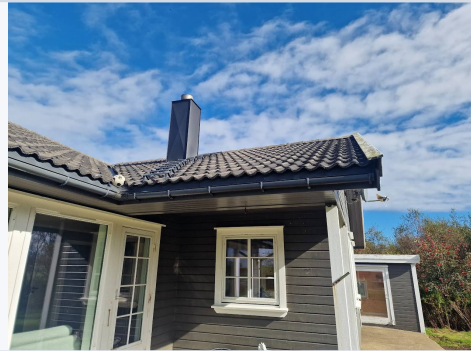
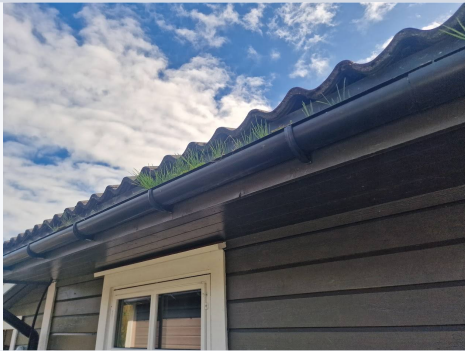
### 1. Registrering – bilder

Solbord over vindski med sprekker og avskalling.

Lekkasje i hjørnebeslag takrenne.

Mangelfull vedlikehold og aldring med slitasje.

Forholdet innebærer økt vedlikehold og utbedringer.

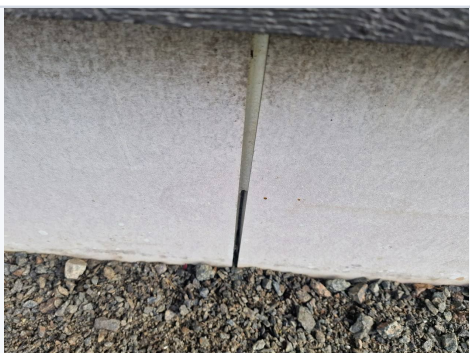
Mangelfull tetting mellom ringmurselementer, kan føre til skadedyr som maur og lignende trenger inn i isoporen og lager bol.

Spalte rett inn i isoporen

Mangelfull tetting mellom ringmurselementer, her må fuges med egnet tetningsmasse.  
Plater som falt av isolerte ringmurselementer må erstattes.

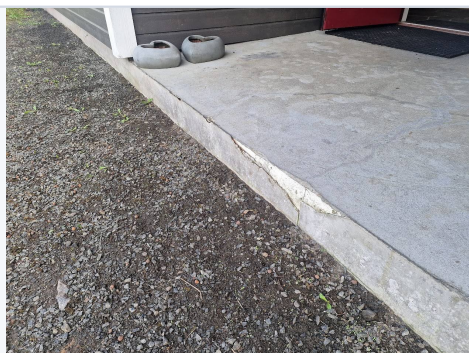
Steinplate som falt av på isolerte ringmurselementer kan føre til skadedyr som maur og lignende trenger inn i isoporen og lager bol.

Platestykker falt av ved inngangsparti.

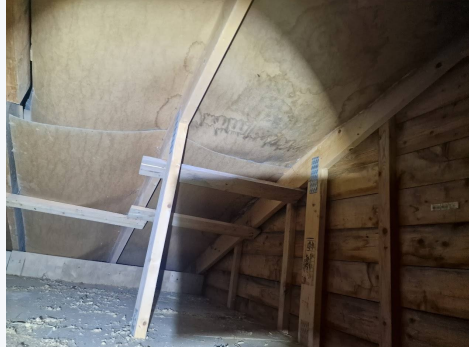
Noe lekkasje med vannmerker i sutak og kledning.

Vann trekker inn i tak og vegg

Utbedre lekkasje i tak og øke vedlikehold overflater og port.

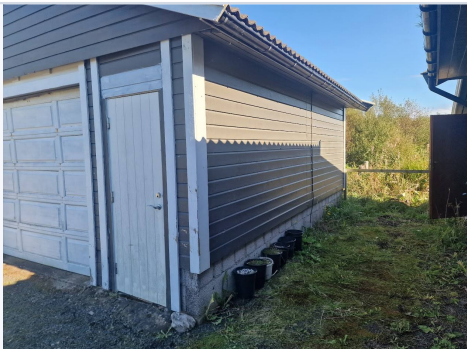
Skader på utvendige overflater ved mangelfull vedlikehold.

Ikke pussede murer, port i dårlig stand

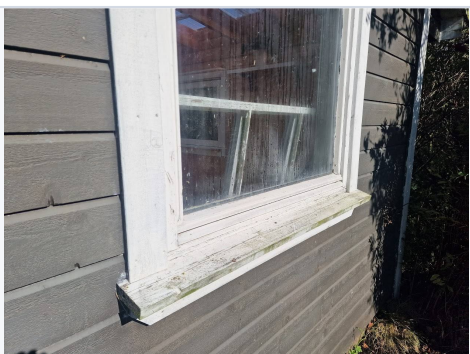
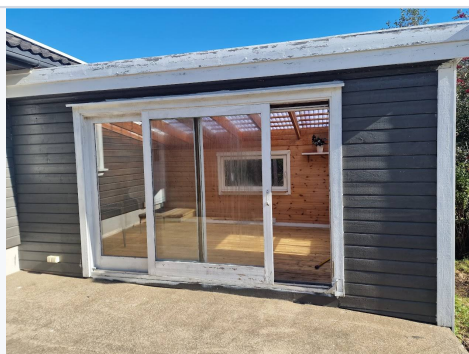
### Hagestue – bilder

Skyvedør er fuktskadet og går tregt, er også punktert TG3

Forholdet bør følges opp med jevnlig kontroll og vedlikehold, og eventuelt vurdering av lokal utbedring dersom funksjonen svekkes ytterligere.

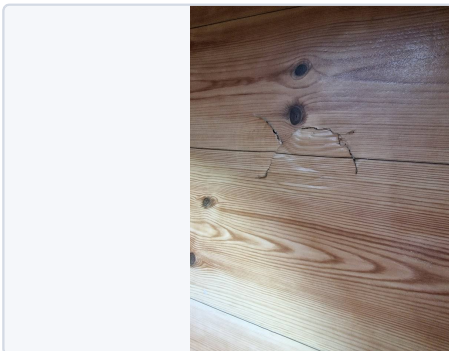
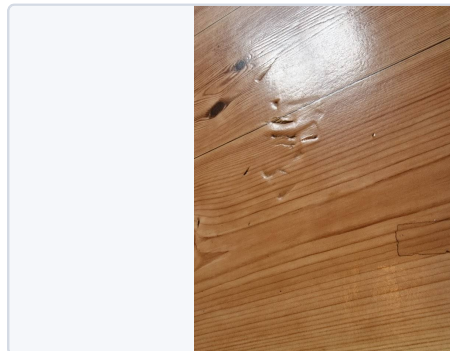
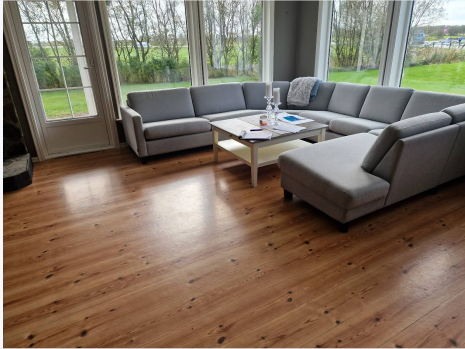
#### 1. Gulv – bilder

Soverom nordøst har flere store sår og skader i belegg.

Ved renovering av rom anbefales belegg å fornyes.
