# Tilstandsrapport

Enebolig "SOLSTAD".

Liavegen 18, 2580 FOLLDAL

Befaringsdato: 11.08.2026

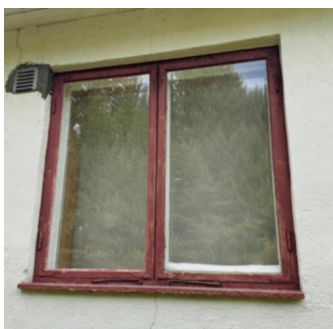
Vindu sett fra utsiden. Inn- og utadslående rammer. Fra byggeåret 1954.

Det anbefales å skifte ut alle vinduer i boligen med nye, da normal levetid for lengst er overskredet. Dette også av energiøkonomiske grunner.

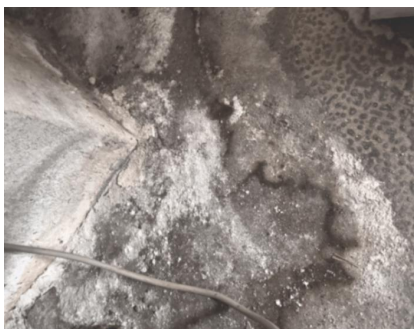
- Det er påvist indikasjoner på noe fuktgjennomtrenging i kjellergulv.
- Det er påvist indikasjoner på noe fuktgjennomtrenging inn i kjellermur.
- Det er påvist skader på overflate som riss og sprekker.

Kjellerrommene er klamme og fuktige, og med synlige fuktflekker og saltutslag både på gulv og vegger.

Kjellergulvet

Ny utvendig drenering og ny grunnmursplast må etableres, slik at konstruksjonene får tørke ut før eventuell gjenoppbygging starter i rommene.

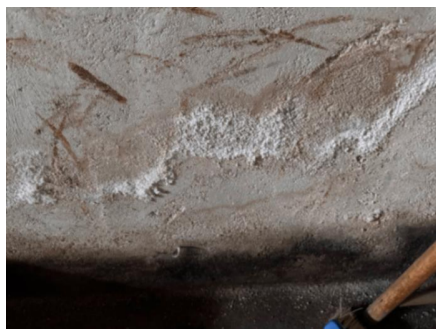
Saltutslag og fukt i kjellervegger

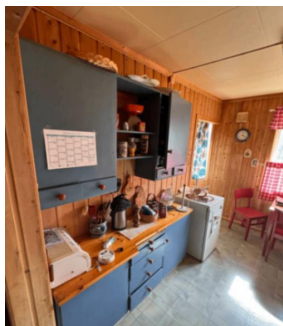
- Det er påvist at overflater/kjøkkeninnredning har omfattende skader.

Fra kjøkkeninnredningen

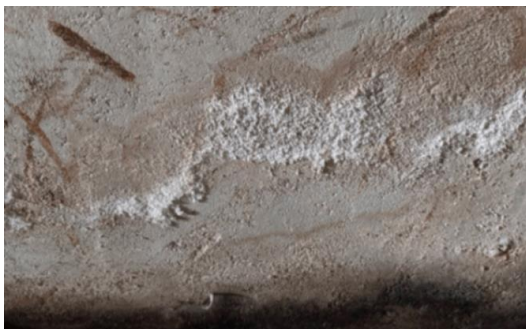
Dreneringen er fra 1954. Ukjent type, og ukjent type fuktsikring.  
Dreneringen og fuktsikringen fungerer ikke lenger, og må derfor skiftes ut.

Fuktsikring og drenering fungerer ikke lenger.

Store saltutslag og fuktmerker finnes både på gulv og vegger i kjelleren.

- Det anbefales å utbedre eller fornye fuktsikringssystemet og kontrollere konstruksjonen for eventuelle følgeskader som følge av fuktpåvirkning.
- Det anbefales å iverksette tiltak for å redusere fuktbelastningen, samt følge opp med nærmere undersøkelser ved behov.
