# TILSTANDSRAPPORT

Enebolig

Homborsundveien 57

20.08.2026

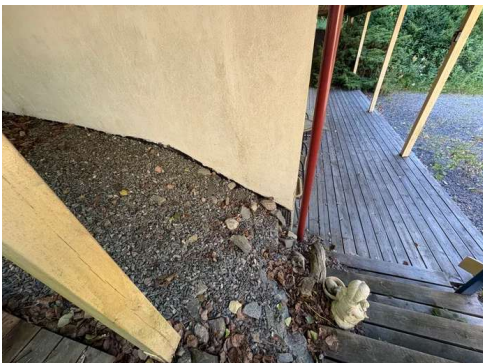
Synlig del av grunnmur har ingen vesentlige avvik.

Grunnmur, knotteplast, drenerende masser

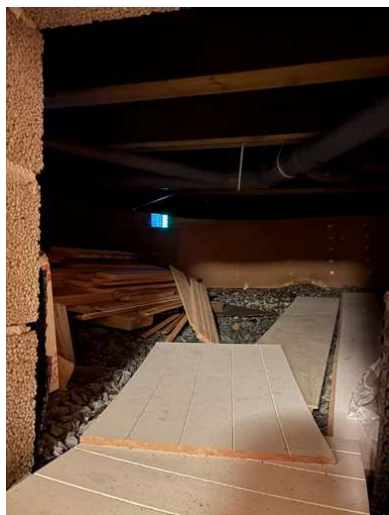
Krypkjeller

Ved befaring fremsto krypkjeller som tørr, uten tegn til fukt.

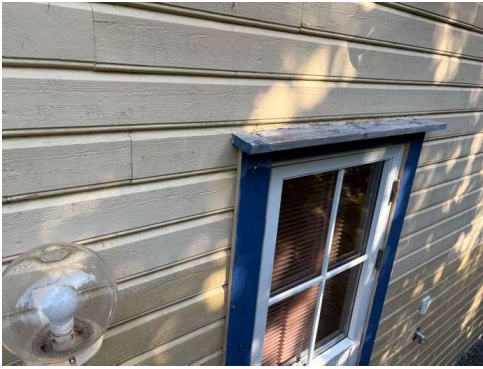
Vannbrett terrassedør.

vannbrett over terrassedør

**Yttervegger / fasader:** Konstruksjonen fremstår som solid uten tegn til fukt, råte eller svikt etter en visuell besiktelse. Det er etablert luftesjikt med museband der dette ble kontrollert. Det er fra bakkenivå foretatt en visuell kontroll kombinert med stikkprøver på tilfeldig valgte områder. I den forbindelse registreres det ingen sopp eller råteskader i forbindelse med fasadene. Kledningen er i god stand. Vannbrett over terrassedører/vindu i gavelvegger, er ikke ført inn mot vindtetting. Dette bør utbedres for å ivareta levetiden på døre/vinduskarm.

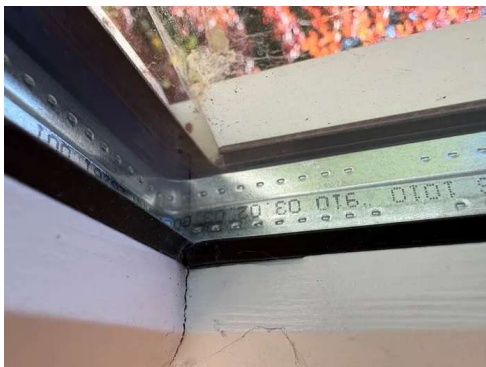
Alle vinduer i boligen er trevinduer med 2-lags isolerglass. Tilfeldig valgte vinduer ble funksjonstestet. Ingen avvik på lukkemekanismen. Ingen skader eller avvik på glass, pakninger eller utvendig beslag ble avdekket. Vinduer er i god stand. Ingen skader eller avvik avdekket på utvendig beslag og omramming.

produksjonsdato vinduer

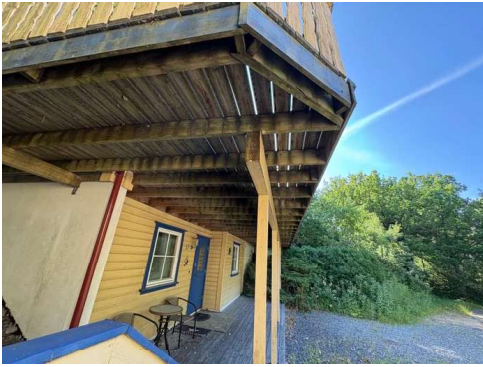
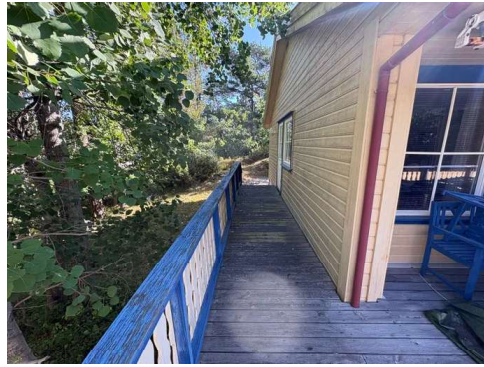
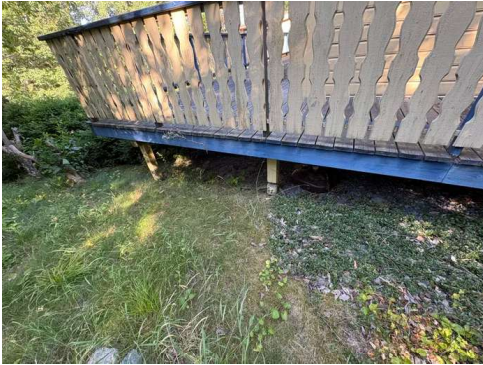
Terrassen er pr definisjon sikker i bruk. Selv om rekkverket ikke er i henhold til dagens krav,

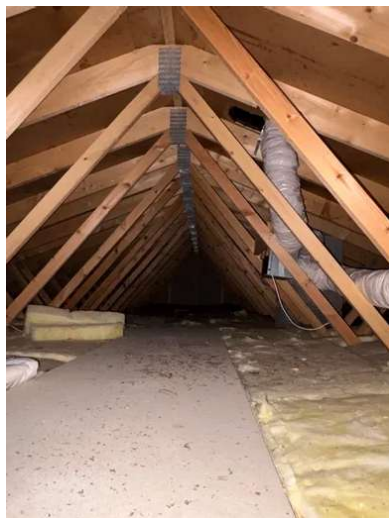
Taket er oppført med w-takstoler med taktro. Ingen skader eller avvik avdekket. Lufting vurderes å være ivarettatt med luftespalter i raftekaske.

W-takstoler

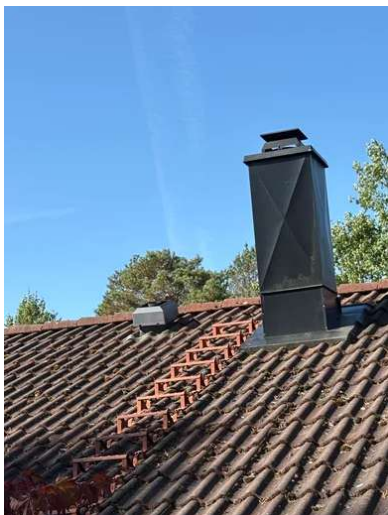
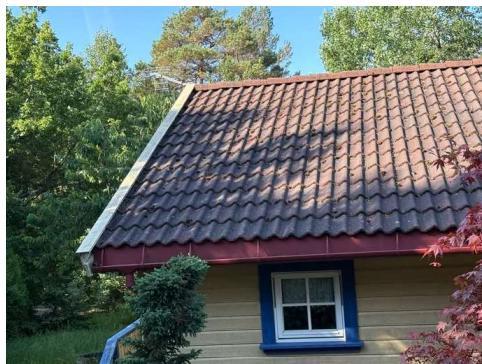
Taket er tekket med betongtakstein. Taket fremstår som tett og i solid utførelse. Ingen ødelagte/knekte stein på befaringsdagen. Det er etter innvendig kontroll ingen tegn til lekkasjer gjennom tekkingen. Undertak er ikke kontrollert. Ingen tegn til lekkasjer ved visuell kontroll av taktro/undertak på kaldloftet. Tekkingen hadde noe mosedannelse. Dette anbefales fjernet da mose forringer levetiden på tekkingen.

Pipebeslag, luftehatt nentilasjon og takstige

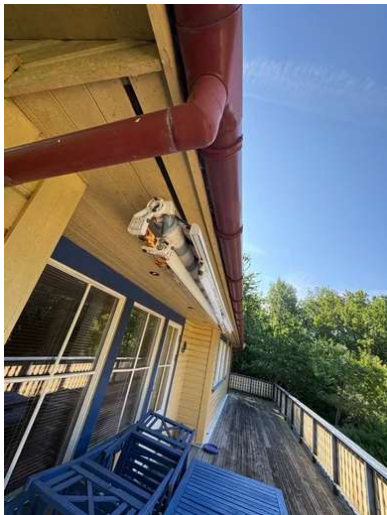
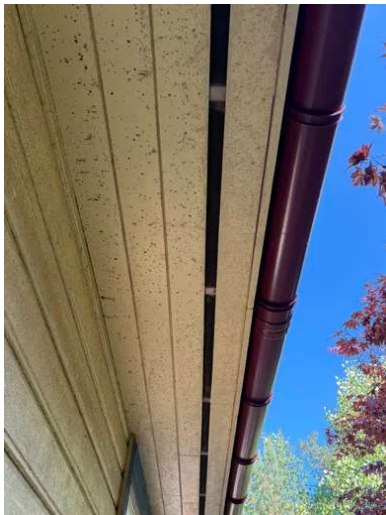
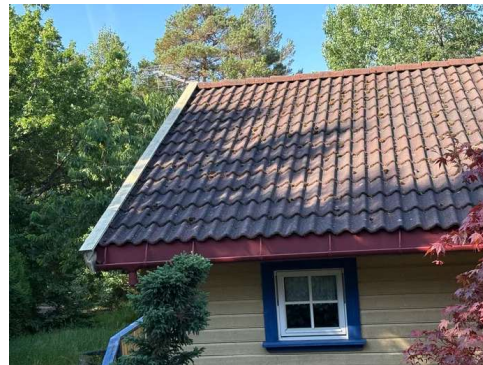
Nedløp er ført ned i overvannsledning. Det observeres ingen synlige skader, feil fall eller mangler på takrenner og nedløp.

takrenne med fotbeslag og overkroker

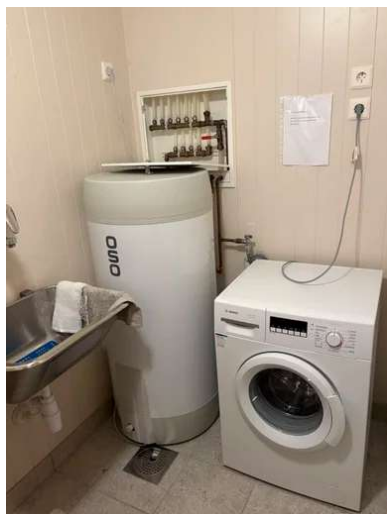
Overflater har minimal bruksslitasje. Det er ingen tegn til fuktproblemer. Men da det er lenge siden boligen har hatt normal bruk, kan dette være misvisende.

Lekkasjevann vil ikke ledes til sluk pga manglende fall på gulv.

TG 2 er satt grunnet alder og manglende dokumentasjon på utført arbeid ved fuktsikringen, og må ikke forveksles med den tekniske tilstanden på våtrommet.

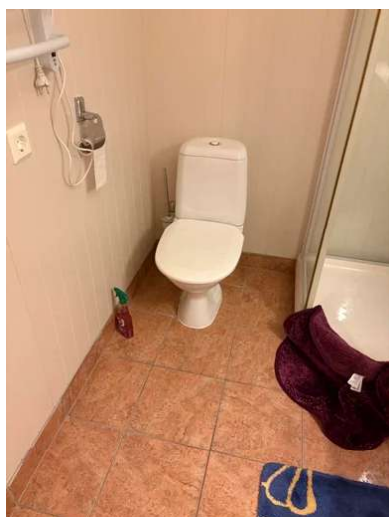
Overflater har minimale bruksmerker. Alder tatt i betraktning er det særdeles lite slitasje.

Manglende fall til sluk medfører at lekkasjevann blir liggende på gulvet. Membran har kort gjenstående teoretisk levetid.

TG 2 er satt grunnet manglende dokumentasjon på utført arbeid ved fuktsikringen, og må ikke forveksles med den tekniske tilstanden på badet. Sluk har begrenset mulighet for inspeksjon og rengjøring.

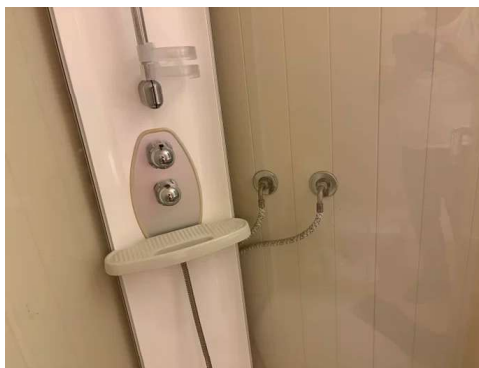
Dusjkabinett

Avvik (feil utførelse) avdekket, men ikke konstatert fuktskader.

TG 2 pga manglende fall på gulvet. Pga at badet ikke er brukt på lang tid, er det vanskelig å avdekke eventuelle avvik utover det visuelle.

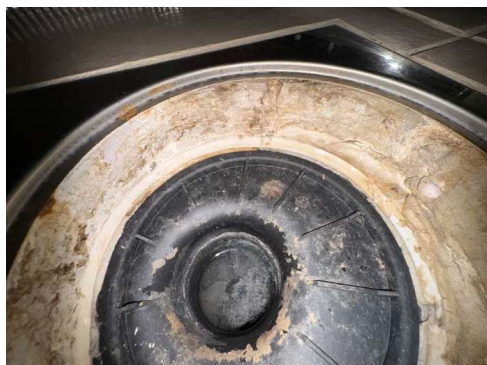
Det er synlig bruk av både membran og mansjett under klemring i sluk.

sluk i dusj

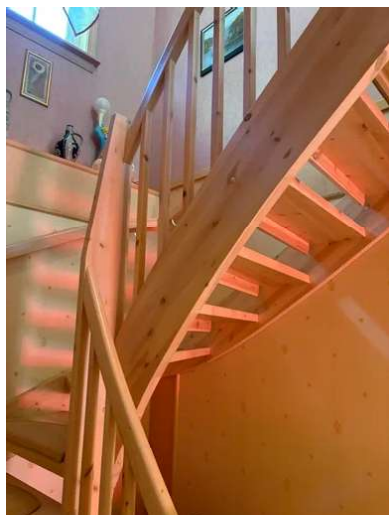
Håndløper på vegg er montert.

Høyde eller lysåpning for rekkverk er ikke i henhold til befaringsstidspunktets forskrift.

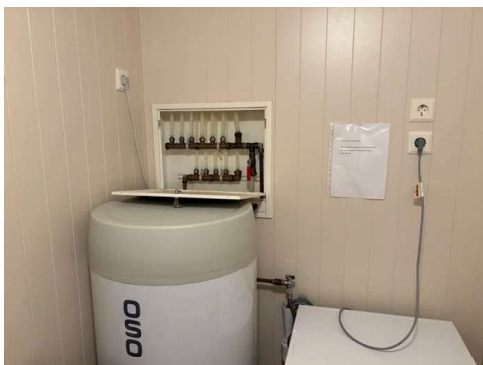
Som TG 0, men eldre enn 5 år, normal slitasje. Det foreligger ikke dokumentasjon (se tabell 1) på tettesjikt for innbygget systerne.

rør i rør med stoppekran.

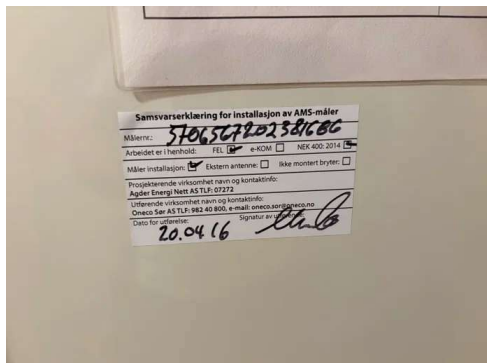
samsvarserklæring måler

Det foreligger ingen dokumentasjon på arbeidet, så det anbefales rekvirert en elektriker for kontroll av det elektriske anlegget.

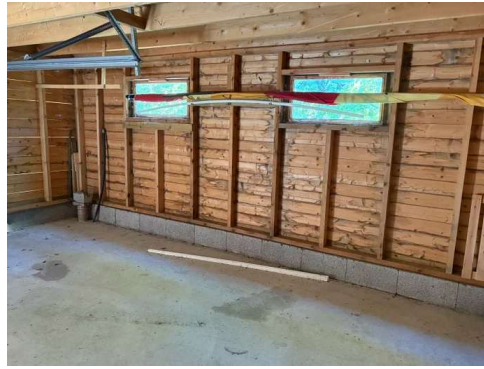
ytttervegger uisolert
