# Tilstandsrapport

Eggesbøgrenda 4 B, 6092 FOSNAVÅG

gnr. 38, bnr. 308, snr. 2

Befaringsdato: 23.06.2026

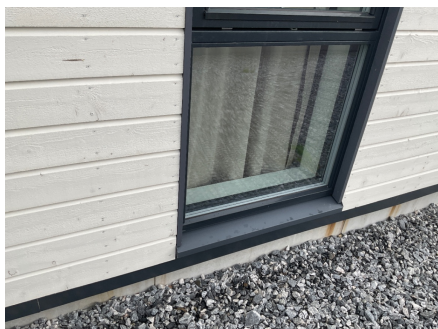
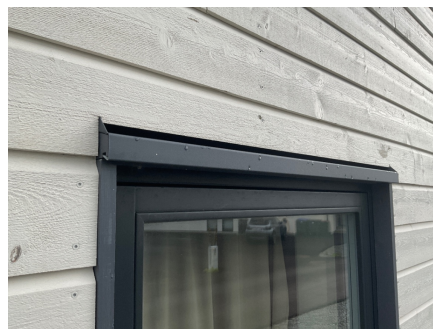
### Vinduer og takvinduer/takluker/overlys

Vinduene er malte trevinduer med 3-lags glass.

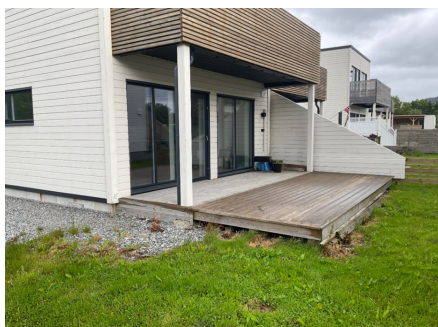
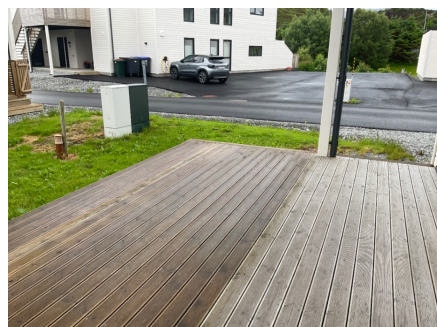
## ! TG 1 Terrasser og plattinger på terreng

Det er platting på 24,3 m<sup>2</sup> på terreng som ligger inntil boligen.

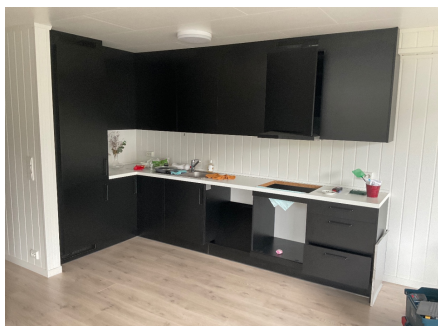
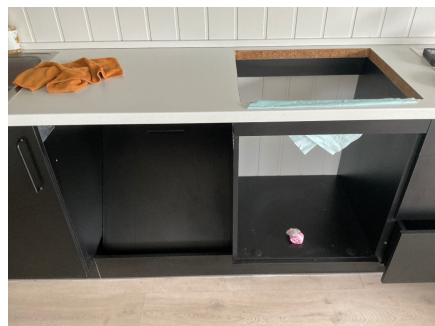
#### TG 2 Overflater og innredning

Kjøkkenet har kjøkkeninnredning med glatte fronter og benkeplate i laminat, oppvaskkum av stål, vannstoppsystem og komfyrvakt. Det er fjernet hvitevarer og annet utstyr som normalt består av kjølfryseskap, oppvaskmaskin, induksjonstopp, stekeovn, slik at dette må tilbakeføres, og gir en tilleggs kostnad.

- Mangler hvitevarer

- Hvitevarer må skaffes.

Kostnadsestimat: 20 000 - 100 000

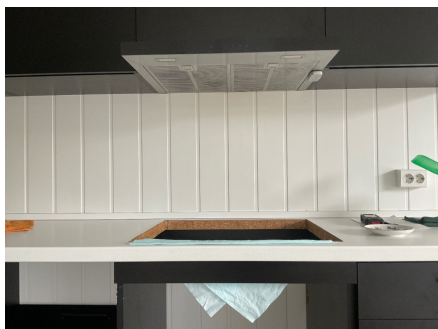
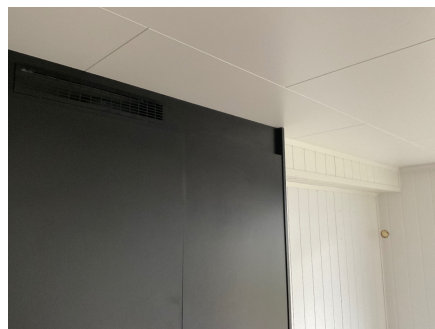
#### TG IU Avtrekk

Kjøkkenet har kjøkkenventilator med avtrekk ut, ikke tilkoblet strøm ved being.

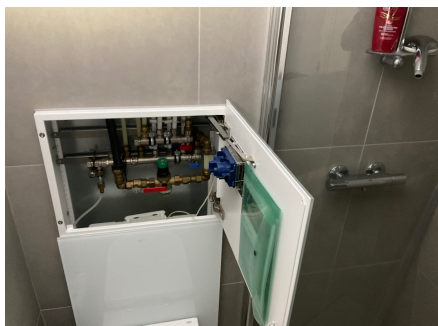
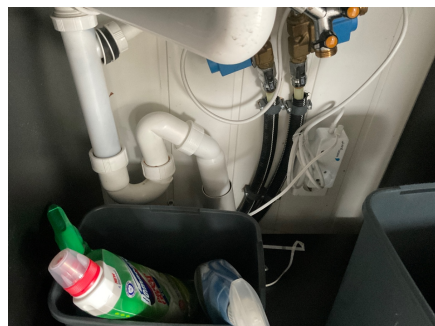
### TG 1 Innvendige vannledninger

Det er plast vannledninger med rør-i-rør-løsning, og anlegget er besiktiget i rørskap bak panel på WC.

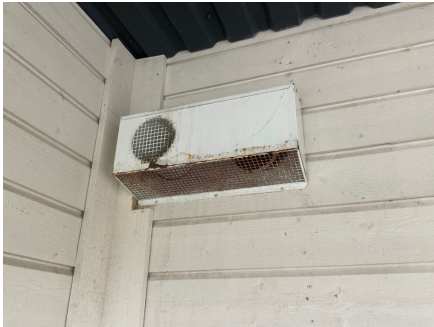
## Varmesentral (fyrkjeler, varmepumper, fjernvarme, pelletsanlegg, gasskjeler, osv)

Det er HAR vert etablert luft-til-luft varmepumpe, denne er fjernet.

- VP er fjernet.

- VP må erstattes.

Kostnadsestimat: 20 000 - 100 000
