# Tilstandsrapport

Fritidsbolig

Knippesetvegen 447, 2960 RØN

Befaringsdato: 20.08.2026

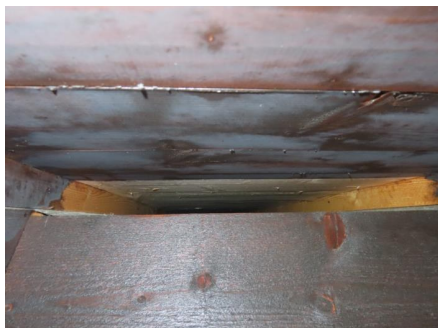
- Andre avvik: Luftespalte i raft for lufting av takkonstruksjonen. det ses å mangle flue og musenetting/netlonrør i spalte.

Luftespalte i raft for lufting av takkonstruksjonen.

- Det kan ettermonteres netlonrør som tilpasses spalten og klemmes inn i spalte, kan ytterligere festes med spikerinnfesting.

Det bør etableres luftegitter for å hindre insekter og fugler i å komme inn i konstruksjonen.

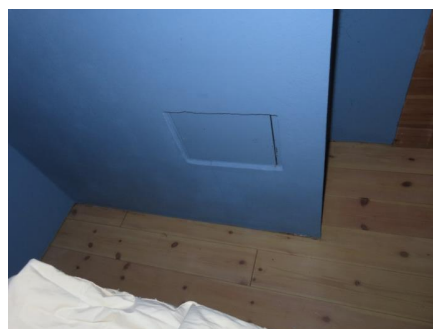
Sotluke på pipe i tilknytning til vedovn i tv-stue.  
Merk at det ikke er ubrennbar plate til gulv.  
Merk også avstanden til brennbart materiale (sengevege) er for liten/under 30 cm.

Merk manglende ubrennbar plate til gulv under sotluken.

Det kan for å imøtekomme avvikene, monteres sotlukestein i sotluken i begge pipene.

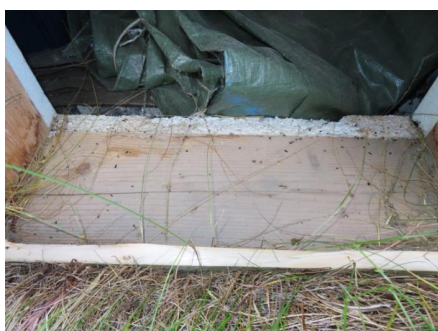
NB: Ved besiktigelse i krypkjeller ble det også observert endel muselort, noe som anses som normalt jfr. at det er naturterreng under hytten. Det er imidlertid ikke foretatt inngripende undersøkelser i konstruksjoner om det finnes/er mus i disse.

Muselort ses.

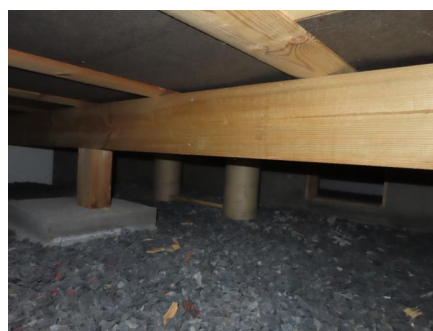
Del av krypkjeller - sett fra inspeksjonsluke i murliv ved tv-stue.

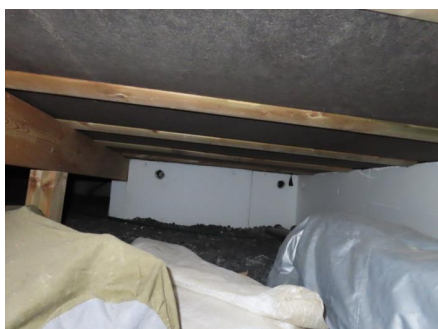
Del av krypkjeller - sett fra inspeksjonsluke i murliv ved stue.

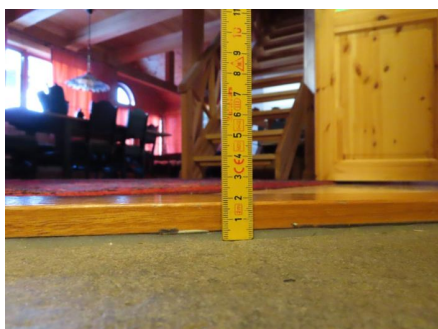
- Det er påvist avvik i fallforhold til sluk i forhold til krav i forskrift på byggetidspunktet.

Målte fallforhold er ikke innenfor minste anbefalte, jfr. tekniske forskrifter av 1997 (TEK97), hvor det skal være minimum 25 mm fra overkant slukrist til membran ved høyeste punkt (fortrinnsvis ved dør), noe som tilsier avvik fra forskrifter.

Forhøyet terskelløsning ut mot gang - terskel som flomsikring med tillegg av fallforholdene.

- Ingen umiddelbare tiltak ses nødvendige - funksjonskravet er oppfylt og en event. utilsiktet vannutstrømming vil uansett renne til sluk jfr. fall og forhøyet dørterskel som vil fungere som flomsikring.

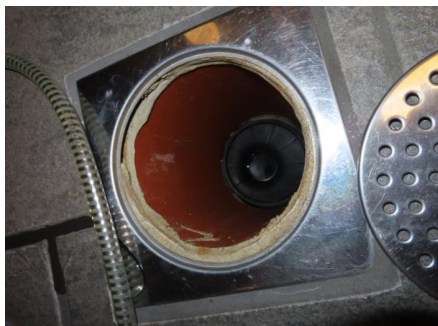
Konsekvensen av feil utførelse er økt risiko for fuktskader i konstruksjonen og redusert levetid på våtrommet.

Konsekvensen av ovenstående, påviste avvik er at løsningen ikke følger nasjonale bransjekrav til fuktsikring i våtrom jfr. gulvet som våt sone.

Sluk i dusj - feil utførelse ved bruk av ikke godkjent slukforhøyner - utette sammenføyninger.

- Det bør utbedres slik at slukforlenger utføres i henhold til gjeldende forskrifter, da bruk av PVC-rør som slukforlenger ikke er tillatt og kan medføre lekkasjer eller vannskader.

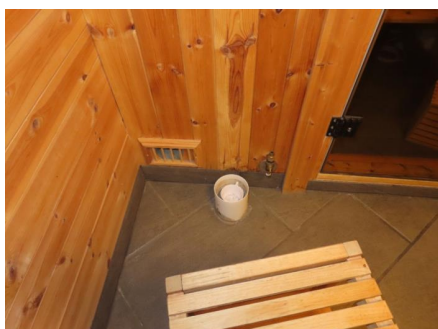
Det er etablert avløpsrør for event. fremtidig toalett inne på bad.

Avløpsrør for toalett.

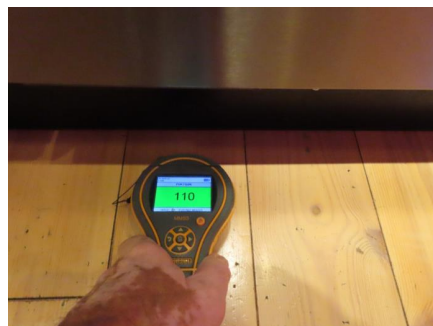
Fuktsøk på gulv foran benkeskap og oppvaskmaskin - ingen påviste forhøyede fuktverdier.

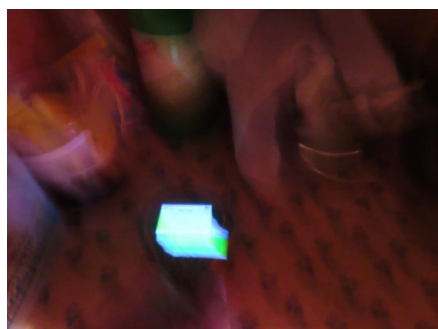
Fuktsøk i benkeskap - ingen påviste forhøyede fuktverdier.

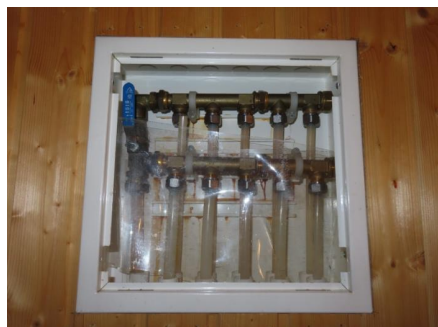
Samleskap for samlestokkene for det trykksatte rørsystemet er plassert i vegg inne på badstue.

Samleskap for trykksatte rørføringer.

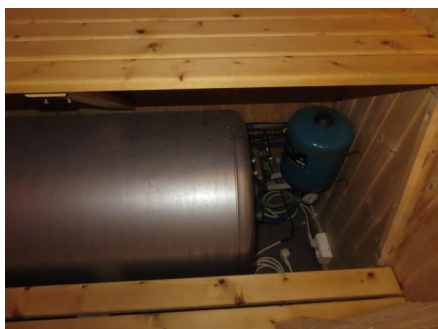
200 liters liggende bereder under badstuebenk.

- Det er ikke behov for utbedringstiltak siden tanken fungerer i dag, men ut ifra alder kan skader plutselig oppstå.

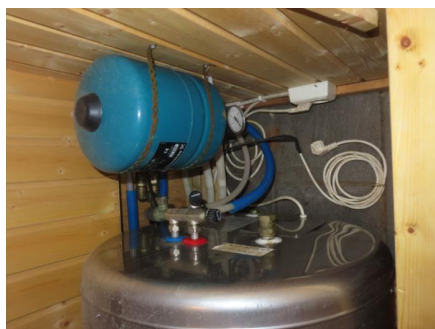
Tekniske installasjoner.  
Trykktank.

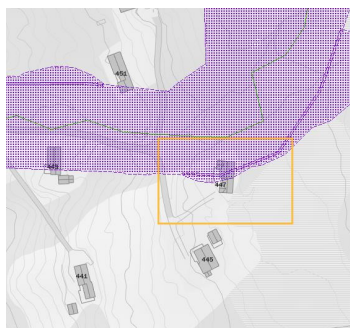
Eiendommen ligger i teoretisk utløpsområde for flom.

(Halve hytten ligger inn under grense).

Ved event. nye bygningsmessige tiltak på eiendommen (søknadspliktige tiltak), skal det ihht gjeldende planbestemmelse dokumenteres tilstrekkelig trygghet før tiltak kan igangsettes, f.eks ved å hente inn eksterne skredanalyser mm.
