# Tilstandsrapport

Fritidsbolig

Lauvåsvegen 267, 2646 GÅLÅ

Befaringsdato: 21.06.2025

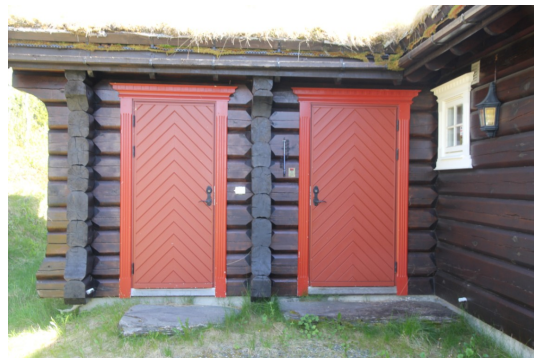
## ! TG 1 Dører

Røros ytterdør med fiskebeinsmønstrert panel utvendig, terrassedør med vindu to lag isolerglass.

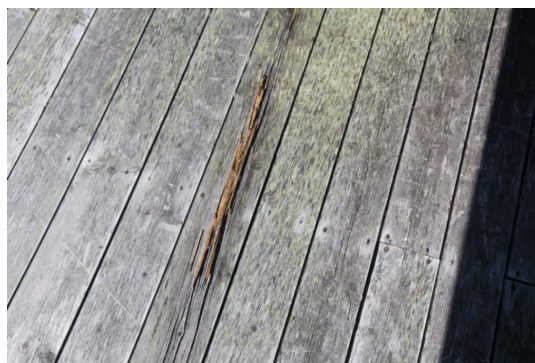
## ! TG 3 Balkonger, terrasser og rom under balkonger

- Det er påvist fukt-/råteskader i konstruksjonen.

Toppen av en stolpe i rekkverk er skadet av råde. Et mindre parti gulvbord er råteskadet.

- Råteskadede konstruksjoner må skiftes ut.

Stolpen skiftes ut med materialer av malmfuru.

**Kostnadsestimat: 10 000 - 50 000**

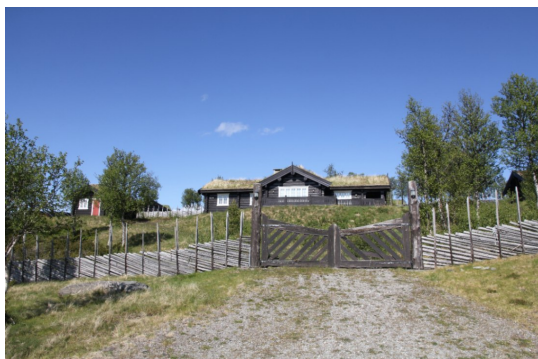
## ! TG 1 Andre utvendige forhold

Fall fra grunnmur. Forholdvis bratt adkomst fra porten opp til hytta.

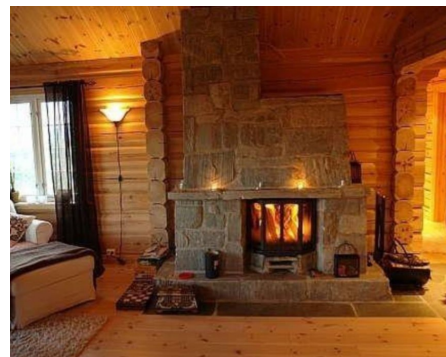
## ! TG 1 Pipe og ildsted

Elementpipe som er forblendet og avdekket over tak med skifer. Peis med innsats som er forblendet med skifer.
