Brekkeveien 8, 4460 MOI

TILSTANDSRAPPORT BOLIG

Bygningsteknisk gjennomgang med
- verditakst

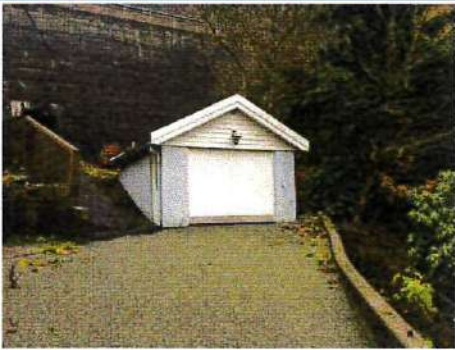
Garasje

Beskrivelse:	Garasjen er oppført i tre og betongkonstruksjon, med takstein på taket. Vindu, dør og port i trekonstruksjon.	
Tilstandsvurdering/ tilstandsgrad:	Garasjen er slitt og preget av alder. Det er en større sprekk i mur. Takstein er preget av utsatt vedlikehold og overgrodd av mose. Vinduer og dører er slitte. Vedlikehold/renovering må påregnes.	TG: 2
