SUNDLIVEIEN 116
9325 BARDUFOSS

Tilstandsrapport datert 07.10.2019 utført av takstingeniør Yngve Bruhaug. Interessenter oppfordres til å sette seg grundig inn i tilstandsrapporten før visning.

Tilstandsrapport for bolig

Sundliveien 116
9325 BARDUFOSS
Gnr. 52 Bnr. 37 Fnr. 0 Snr. 0
1924 Målselv kommune

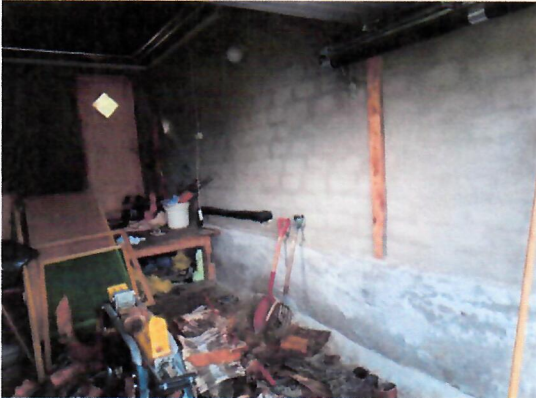
Ringmur innvendig i garasje.

Riss i synlig murvegg i første etasje. Saltutslag på ringmur mot garasje. Jf byggeår er det ikke trolig ikke isolert eller lagt dampsperre i gulv mot grunn, dreneringer ukjent. Det virker som en tørr kjeller jf alder, flere sluker er observert funksjon er ukjent.

Følge med riss og eventuelle sprekker.

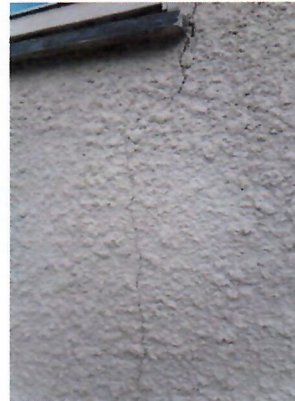
Riss i yttervegg.

Riss i puss på murvegger. Værslitt trepanel.

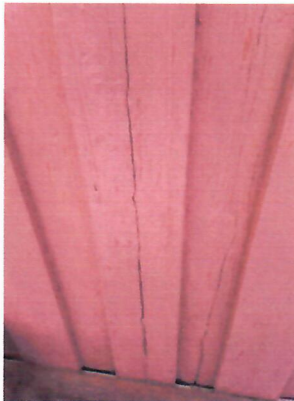
Trepanel på tilbygg.

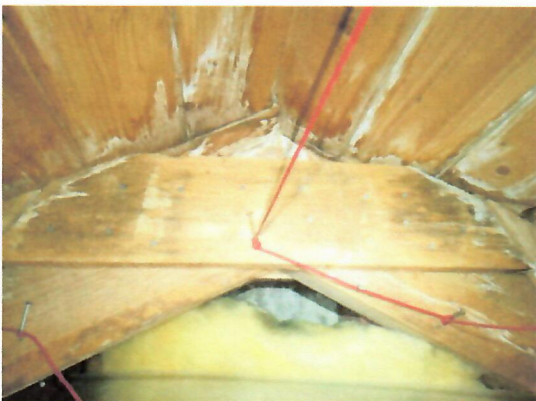
Undertak ved pipe.

Eldre fuktmerker i undertak. Vindskier, raftekasser, vannbord og beslag er besiktiget fra bakkeplan. Bra lufting gjennom raftekasser og ventiler i røstene.

Følge med evt utvikling av fuktmerker.
