**SALGSPROSPEKT**  
**TANGERÅSLIA 8, 5630 STRANDEBARM**  
GNR 121 BNR 89 I KVAM

# Verditakst - fast eiendom

**Tangeråslia 8**

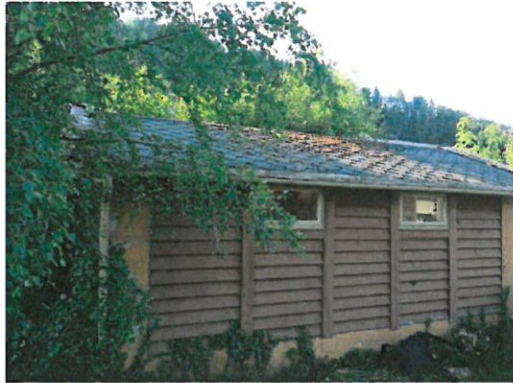
Garasjen er liten i forhold til dagens biler. Det er hull i tekking slik at det lekker inn vann i konstruksjonen.

Garasje: Betongplate på mark, ringmur og vegg mot terreng av pusset Leca. Uisolert bindingsverk med trekledning fra byggeår, saltak tekket med pappshingel. Det er hull i taket og det lekker inn vann ved nedbør. Vippeport i front. Garasje er liten etter dagens krav.
