# HIDRASUND

FIDJEVEIEN 26

Fidjeveien 26

Gnr. 11 bnr. 5 i Flekkefjord kommune

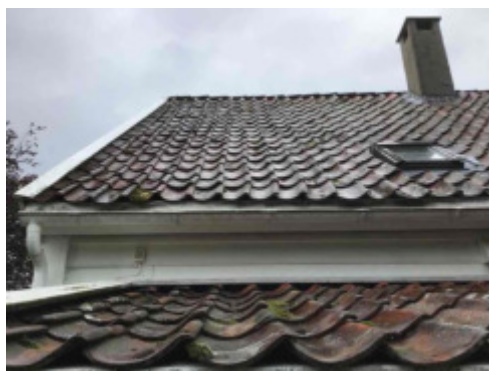
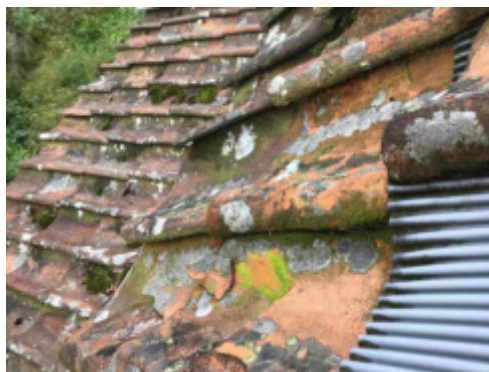
Taket er tekket med teglstein. (besiktiget fra bakkenivå og fra takvinduer).

Teglsteinen er av gammel alder men det er utfra opplysninger i tidligere salgsoppgave lagt nytt undertak rundt 1993.

- Mer enn halvparten av forventet brukstid er oppbrukt på taktekkingen.
- Mer enn halvparten av forventet brukstid er oppbrukt på undertak.

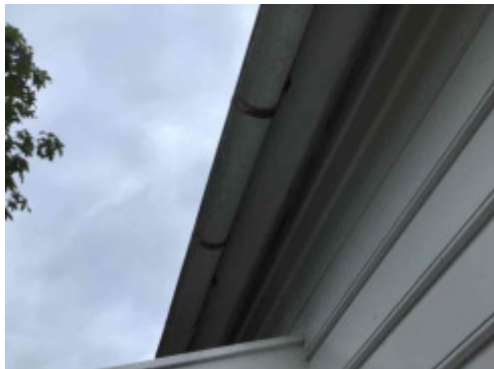
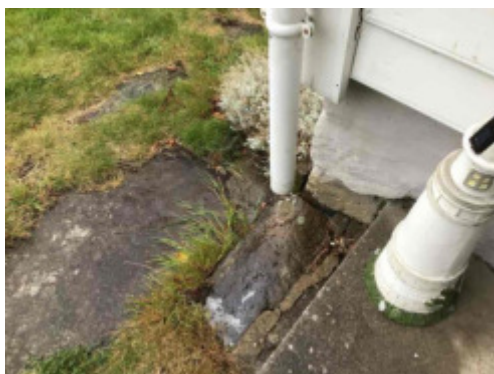
Takrenner og nedløp er utført i plast. Rennekroker og feste til nedløp i metall.

- Mer enn halvparten av forventet brukstid er oppbrukt på renner/nedløp/beslag.
- Det mangler snøfangere på hele eller deler av taket, men det var ikke krav om dette på byggemeldingstidspunktet.
- Det er ikke tilfredsstillende bortledning av vann fra taknedløp ved grunnmur.

Takrenner har generell vær og aldersslitasje. Rennekroker og innfeste til taknedløp har rustskader.

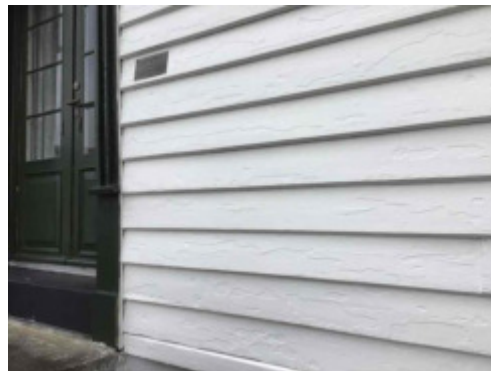
Selv om trekledning er av gammel alder så er den i forholdsvis god stand.

Overflater er litt ujevne ettersom kledning er malt/skrapt i flere omganger.

- Konstruksjonene har skjevheter.

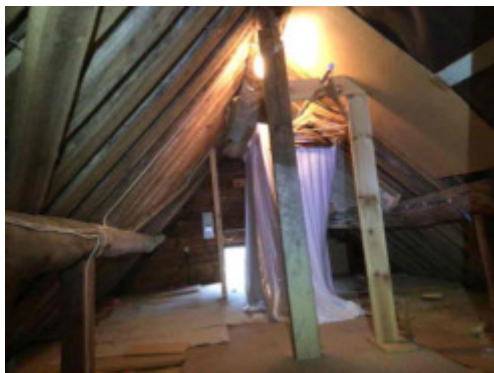
Yttertaket er utført som et saltak i trekonstruksjon med takåser.

- Yttertaket har nedbøying.

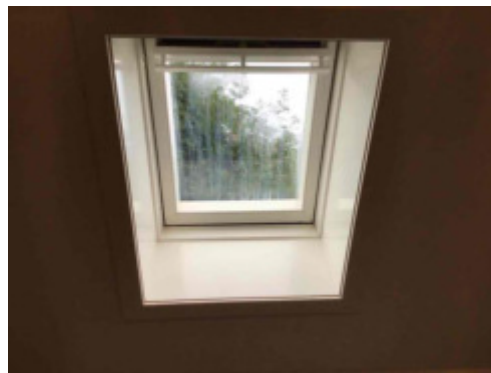
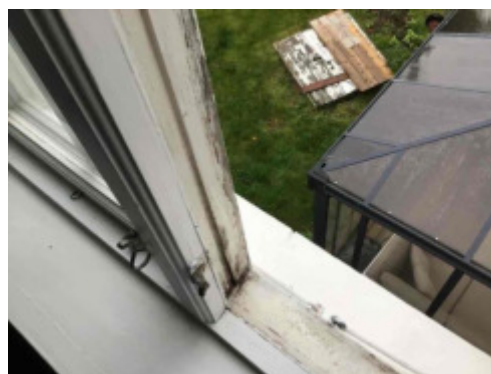
Vinduer er utført i trekonstruksjon med koblet glass.

Vinduer er av gammel alder og har begrenset isoleringsevne. Likevel er vinduer vedlikeholdt og er ved stikkprøver funksjonelle. Enkelte vindu er malt fast mot karm. Enkelte hengsler har rustskader i overflater og noe vedlikehold må påregnes. Begge takvindu har punktert glass.

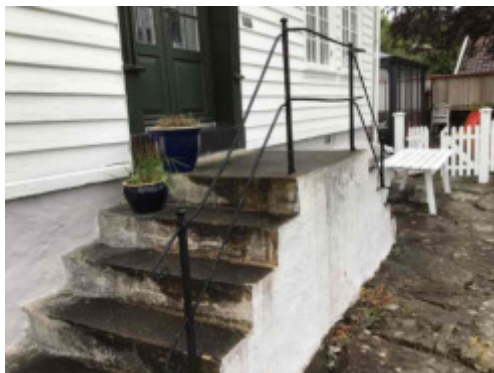
Utvendig trapp til balkongdør er utført i betong med rekkverk i smijern.

- Åpninger i rekkverk er ikke i henhold til krav i dagens forskrifter. Smijernsrekkverk har stedvis rustskader.

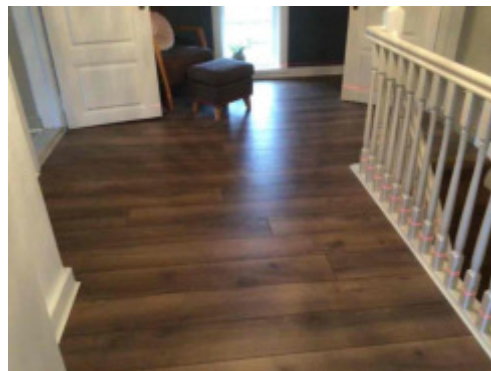
Etasjeskillere er utført i trekonstruksjon. Boligen er gammel og det må påregnes skjevheter i konstruksjon.

- Målt høydeforskjell på over 15 mm gjennom hele rommet. Tilstandsgrad 2 gis med bakgrunn i standardens krav til godkjente måleavvik.

Boligen er av veldig gammel alder og noe skjevheter i bygningskonstruksjon er påregnelig på bygg av denne alder. Ved kontroll av høyder i gang på loft er det målt avvik på over 70mm og hovedetasje på ca. 40mm.

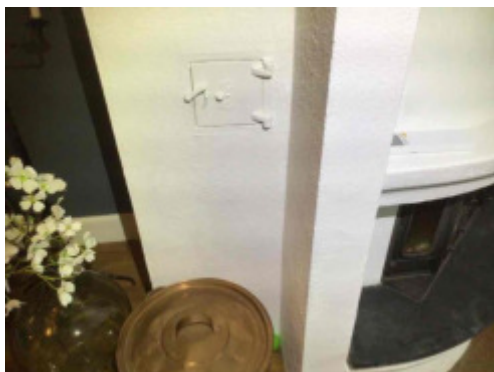
Det er opplyst at pipen en gang er blitt rehabilitert og dette er opplyst i tidligere salgsoppgave å være utført i 1982. Eksakt hva som er utført er ikke kjent.

Det er feieluke på kryploft og sotluke ved peis.

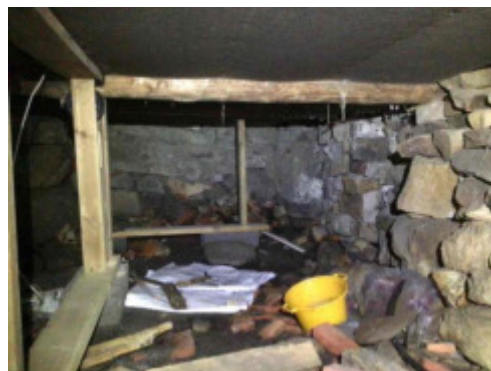
Det er to krypkjellere under boligen med tilkomst fra hver av kortveggene i grunnmuren.

Krypkjeller har jordgulv.

- Det er ikke tilfredsstillende ventilering av krypkjeller.
- Det er manglende fuktsperre på bakken.

Krypkjeller har litt høy luftfuktighet i rommene ved befarig.

- Bedre ventilering må etableres.
- Fuktsperre på bakken bør etableres.

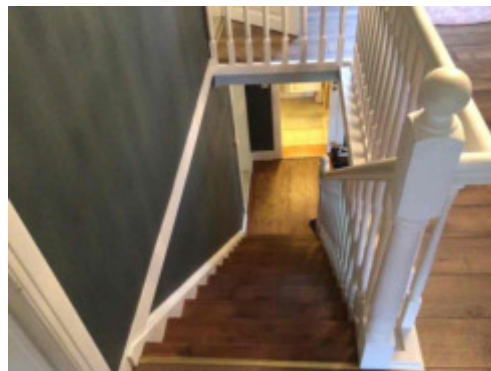
Trapp er utført i trekonstruksjon mellom hovedetasje og loft.

Det er opplyst at trappen er byttet en gang tidligere, men når dette er utført vites ikke.

- Det mangler håndløper på vegg i trappeløpet.

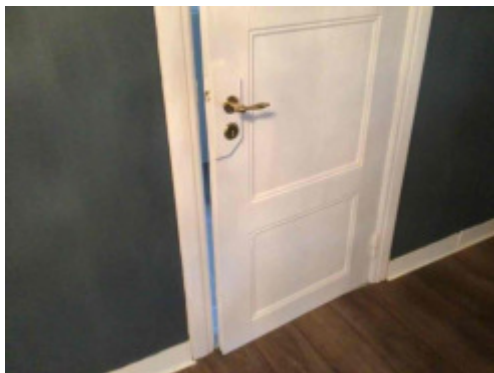
Heltredører i hvit utførelse. Enkelte dørblad er koblet av ved befarings.

- Det er påvist avvik som tilsier det bør foretas tiltak på enkelte dører.

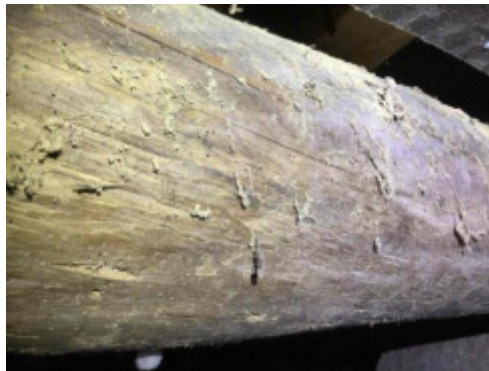
I krypkjeller

Det er registrert noe treskadedyr (sannsynligvis murr) i boligen. Dette er synlig i krypkjeller og på kryploft.

Det er registrert noe treskadedyr (sannsynligvis murr) i boligen.

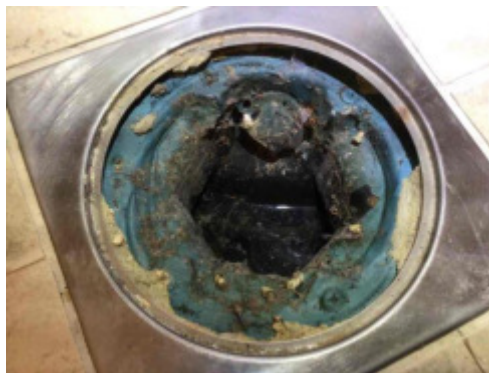
Det er plastsluk i gulv med synlig smøremembran.

- Mer enn halvparten av forventet brukstid er oppbrukt på membranløsningen
- Over halvparten av forventet brukstid er oppbrukt på slukløsningen.
- Tettesjiktet rundt sluket (klemring) er ikke utført fagmessig.

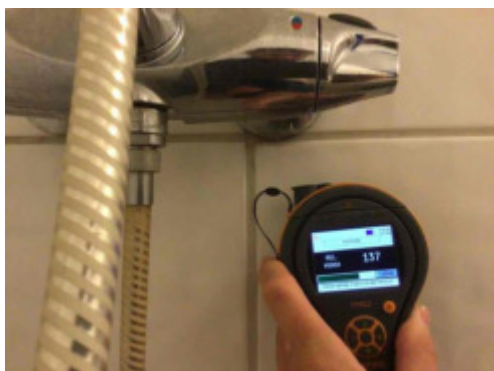
Dusjvegger ligger mot yttervegg og det er derfor ikke mulig med hulltaking fra tilstøtende rom.

Det er utført fuktsøk på veggoverflater i dusj og det er ikke avdekket noen unormale forhold.

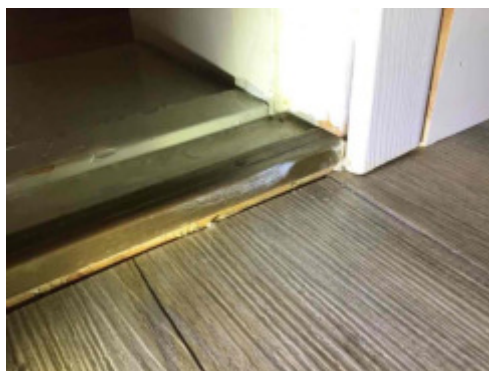
Det er montert klikkvinyll på gulv på vaskerom. Det er underliggende belegg under laminat som er synlig ved varmtvannsbereder.

Synlig del av belegg har også oppbrett på vegger. Ut over dette er belegg ikke synlig.

- Det er påvist at høydeforskjell fra topp slukrist til gulv/synlig topp membran ved dørterskel er mindre enn 25 mm.

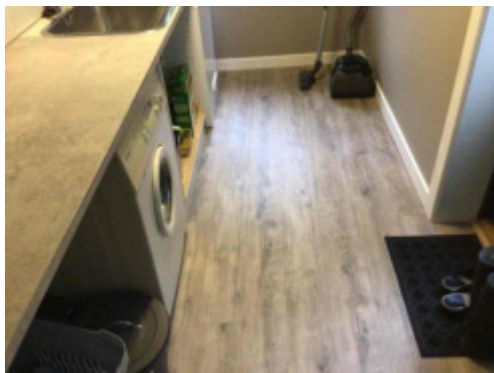
Det er belegg som membran under laminat. Det er ikke sluk i gulvet.

- Mer enn halvparten av forventet brukstid er oppbrukt på membranløsningen

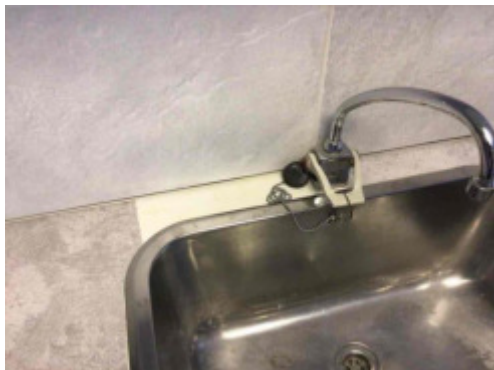
Innredning med skyllekar og opplegg for vaskemaskin.

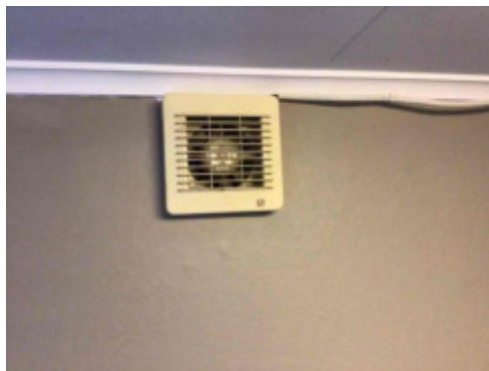
Vaskerom har elektrisk styrkt vifte. Ved befaring fungerer denne som normalt.

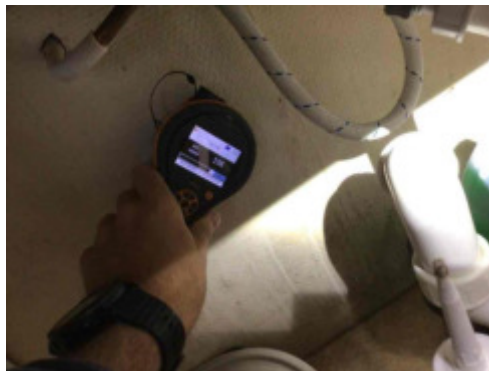
Vanninstallasjoner står bak en tykk tømmervegg som gjør hulltaking ikke mulig.

Det er utført fuktsøk på veggoverflater under skyllekar uten å påvise noen unormale forhold.

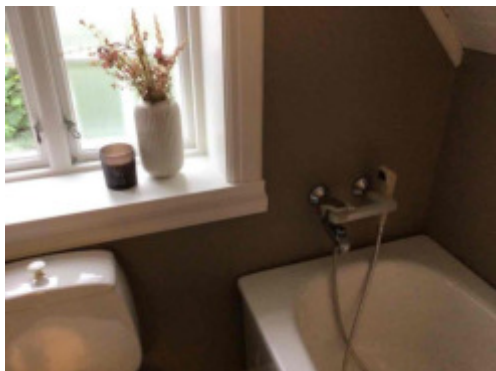
Våtrom er innredet med våtromstapet på vegg og takpanel. Takpanel er av nyere alder

- Det er vindu/dør med ikke fuktbestandige materialer i våtsonen (dusjsonen), løsningen eller byggematerialet er uegnet

Vindu står i våtsonen mot badekar. Det er ingen skader på vindu ved befaring.

- Uegnede materialer må fuktbeskyttes/utskiftes.

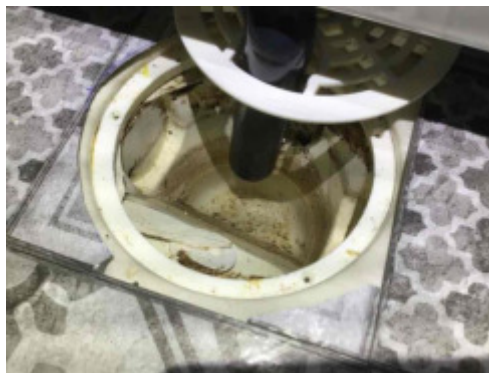
Det er plastsluk og vinylbelegg under dekorfliser.

- Mer enn halvparten av forventet brukstid er oppbrukt på membranløsningen
- Over halvparten av forventet brukstid er oppbrukt på slukløsningen.

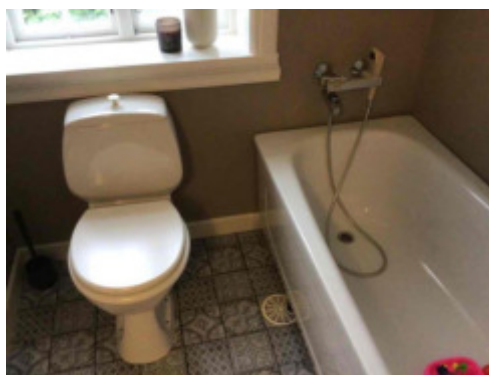
Badet er innredet med toalett, badekar og vask.

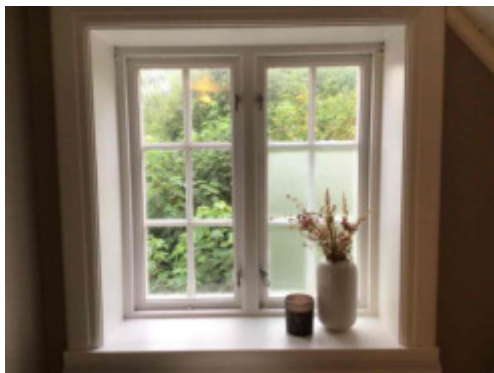
Det er ingen ventilasjon fra badet annet enn lukkevindu.

- Ingen ventilering utover åpning av vindu.
- Rommet har kun naturlig ventilasjon.

- Bedre ventilering må etableres.
- Elektrisk avtrekksvifte bør monteres for å lukke avviket.

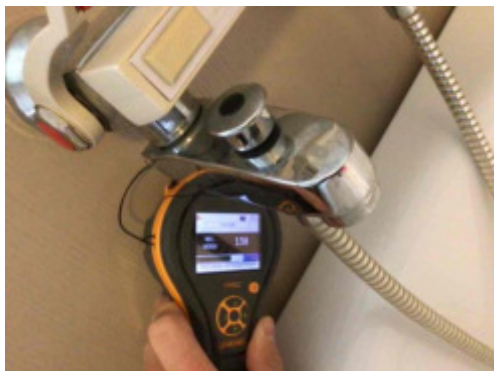
Veggoverflater til badekar ligger mot yttervegg og det er derfor ikke mulig med hulltaking.

Det er utført fuktsøk på veggoverflater rundt blandebatteri til badekar og det er ikke funnet noen unormale verdier på fuktsøk.

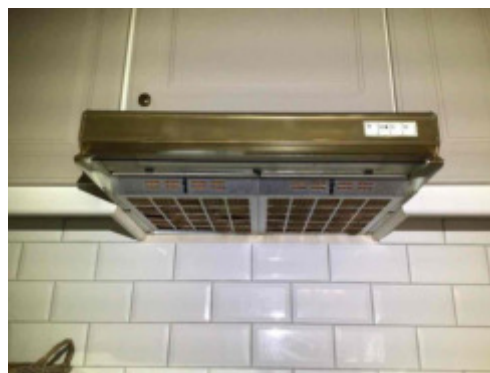
Det er montert kjøkkenventilator over komfyr/platetopp.

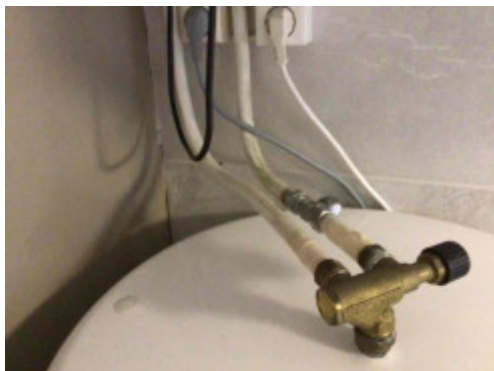
Vannrør er utført i kobber. Hovedstoppekran er lokalisert i krypkjeller. Ved befaring fungerte vann som normalt.

- Mer enn halvparten av forventet brukstid er oppbrukt på innvendige vannledninger.

- Ifm. oppgradering av våtrom vil det være naturlig med utskiftning av rør.
- Det er ikke behov for utbedringstiltak siden anlegget fungerer i dag, men ut ifra alder kan skader plutselig oppstå på eldre anlegg.

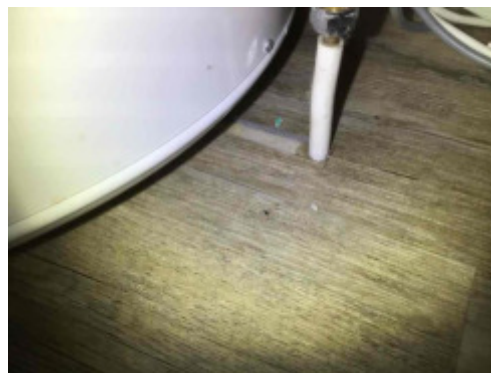
Varmtvannsbereder er på ca. 200 liter og er plassert i vaskerom.

- Det er ikke påvist tilfredsstillende avrenning eller annen kompensere løsning fra varmtvannstank.
- Det er påvist at varmtvannstank er over 20 år

Ettersom det ikke er sluk i vaskerom er det avvik for avrenning.

- Det bør etableres tilfredsstillende avrenning eller lekkasjesikring ved varmtvannstank.

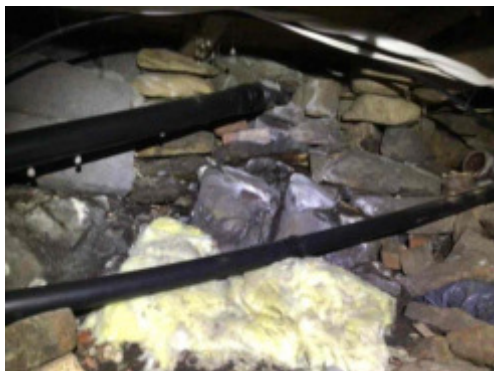
Drenering er sannsynligvis fra byggeår og er utført med naturlig avrenning i grunnen.

- Mer enn halvparten av forventet levetid på drenering er overskredet.
- Det er ut ifra observasjoner påvist indikasjoner på at drenering/tettesjikt har begrenset effekt.

Fra kryprom er det stedvis fuktmissfarginger på innvendig grunnmur/steiner som tyder på at det kan trekke inn noe fukt inn i kryprom da grunnmurer er av lødde steiner og noe mørtel. Ved veldig høy vannstand i hav står vann inn til gangsti på fremside av boligen og kan være fare for å trekke inn i krypkjeller. Det bør derfor ikke lagres gjenstander av verdi i krypkjeller.

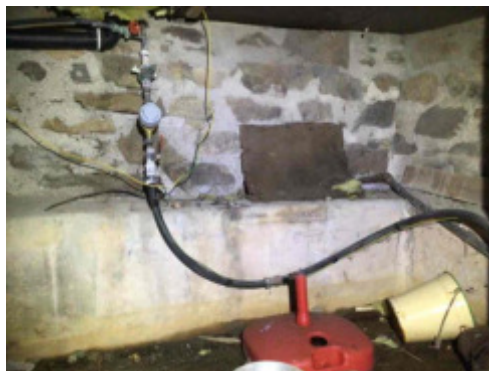
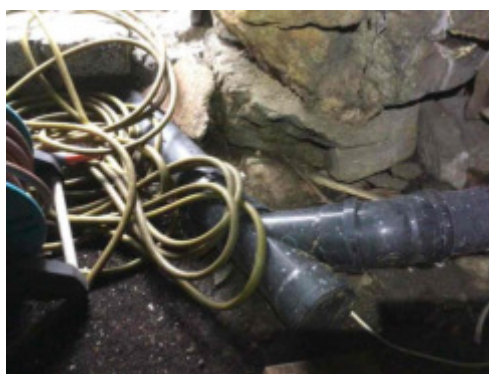
Utvendige vann og avløpsrør er utført i plast og er kommunalt tilknyttet. Det er ikke kjent når vann og avløpsrør ble byttet.

- Mer enn halvparten av forventet brukstid er oppbrukt på utvendige vannledninger.
- Mer enn halvparten av forventet brukstid er oppbrukt på utvendige avløpsledninger.
