## BOLIG MED FLERE BOENHETER TIL SALGS

ELVEHØY 17, 9440 EVENSKJER

Befaringsdato: 08.04.2024

Rapportdato: 25.04.2024

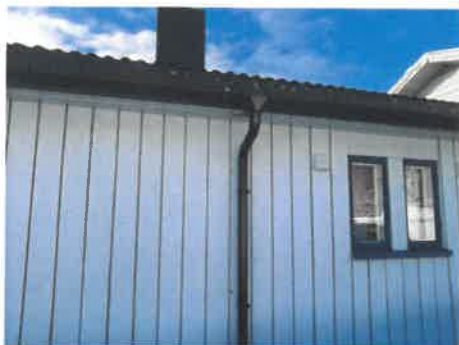
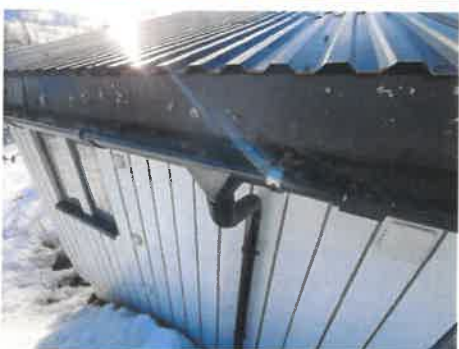
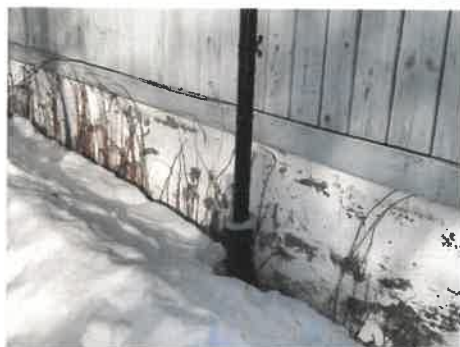
## TG 3 Veggkonstruksjon

Veggene har bindingsverkskonstruksjon fra byggeår. Fasade/kledning har stående bordkledning.

Kledningen er tørket ut og har råteskader flere steder.

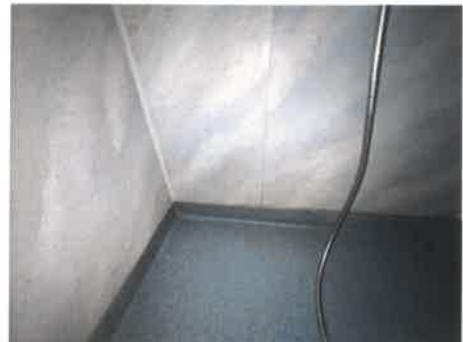
ETASJE > BAD 4

**TG 3** Generell

- Våtrommet må totalrenoveres. Alle forhold med tettesjikt, våtsone, sluk m.m. må dokumenteres.

Kostnadsestimat: 100 000 - 300 000

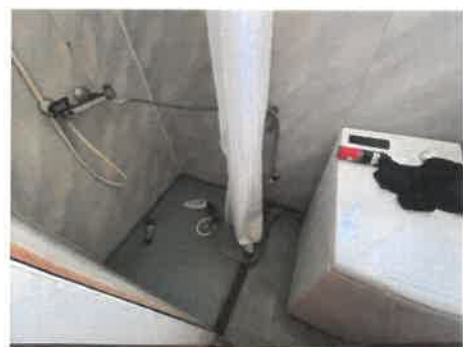
ETASJE > BAD 4

**TG 3** Tilliggende konstruksjoner våtrom

Hulltaking ble ikke utført da det er registrert skade i våtsonen.

Det er registrert skade i våtsonen.

Dette avviket utbedres normalt ved renovering av våtrommet.

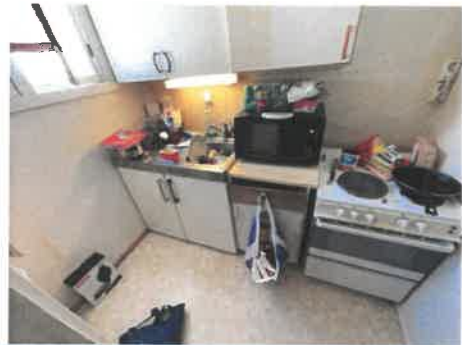
ETASJE > KJØKKEN 4

## TG 3 Avtrekk

Kjøkkeninnredning og rommet er utslett og har skader.

Det må påberegnes å skifte kjøkkeninnredning og totalrenovere rommet.

**Kostnadsestimat: 50 000 - 100 000**

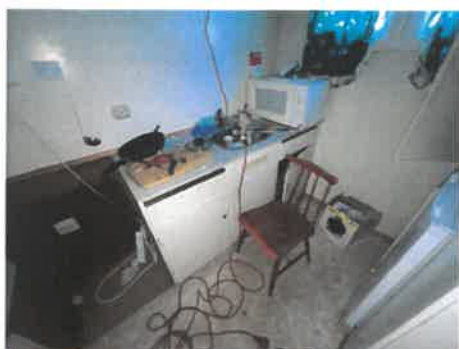
ETASJE > KJØKKEN 3

## ! TG 3 Avtrekk

Kjøkkeninnredning og rommet er utslett og har skader.

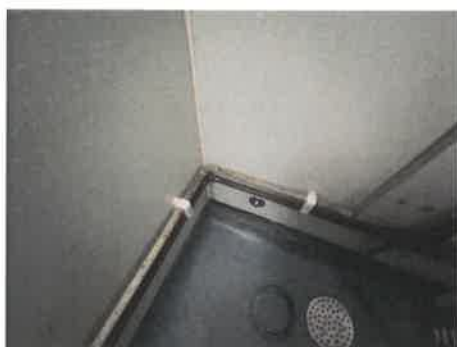
## ! TG 2 Avløpsrør

Avløpsrør av ukjent type. Rørene er innkledd og ikke mulig å undersøke uten inngrepp.
