Salhusåsen 17 B

Tilstandsrapport

Befaringsdato: 25.09.2024

Rapportdato: 05.11.2024

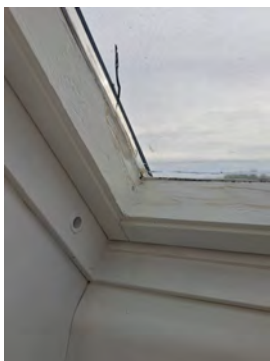
Det er sprekk i glass på ett vindu. Vindu har påbegynnende skade i trevirke.

Vinduer er snart 30 år og er snart modne for utskifting for å fortsatt kunne være tette mot vær og vind.

Skader på vindu innvendig

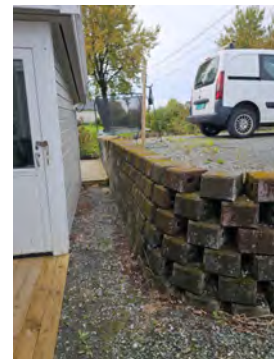
- Det er påvist mindre sprekker og/eller skjevheter i muren.
- Det mangler rekkverk/annen sikring på forstøtningsmuren(e) ut ifra dagens krav.

Det er ikke rekkverk i topp av støttemuren. Muren har også noen skader mot sør som bør utbedres.

- Påviste skader må utbedres.
- Rekkverk/annen sikring på forstøtningsmur må settes opp/utbedres.

Kostnadsestimat: 10 000 - 50 000
