Moskenesveien 393, 8390 REINE

Eiendom på Reine i Lofoten

Tilstandsrapport

Befaringsdato: 12.06.2024

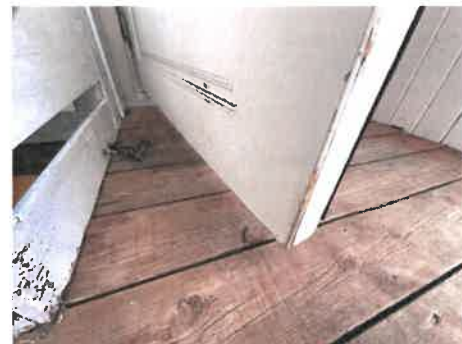
TG 1 Balkongdør 1. etasje

Bygningen har malt balkongdør i tre.

- Det er påvist dør(er) med fukt/råteskader.

- Døren(e) står foran utskiftning.

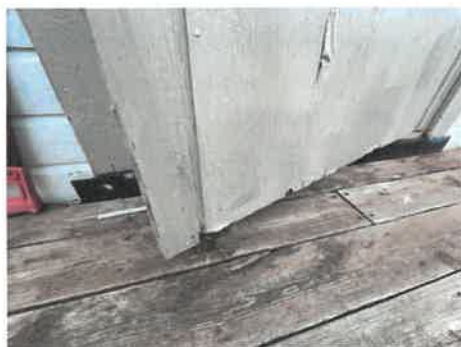
TG 1 Kjellerdør

PVC kjellerdør.

- Det er avvik:
- Det er værslitt/oppsprukket trevirke/trepaneler.

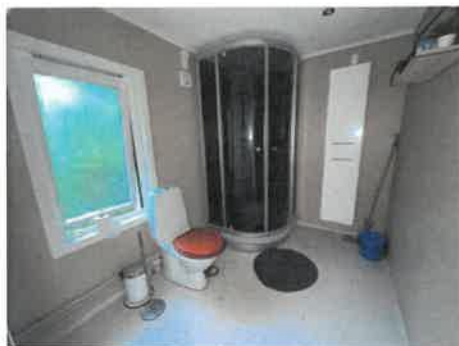
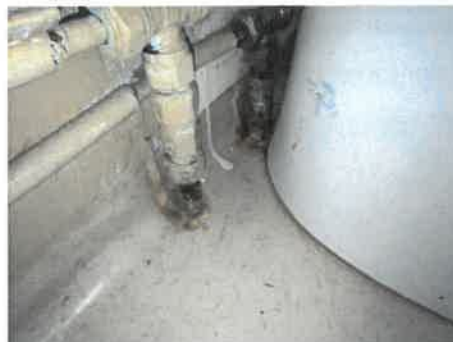
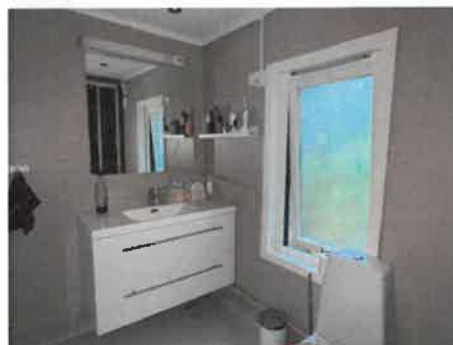
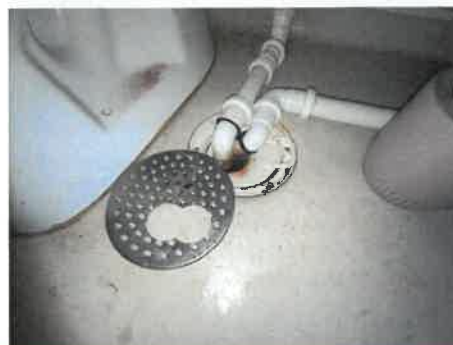
LOFT > BAD

TG 1U Tilliggende konstruksjoner våtrom

Hulltaking er ikke foretatt da det er åpen og synlig rørføring innvendig i rommet. Hulltaking ansees ikke som formålstjenlig pga. dette. Overflatesøk utført med Protimeter fuktmåler.

- Våtrommet må totalrenoveres. Alle forhold med tettesjikt, våtsone, sluk m.m. må dokumenteres.

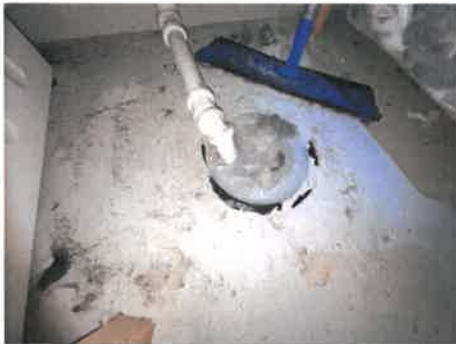
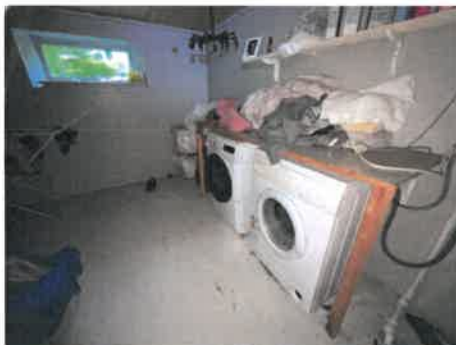
KJELLER > VASKEROM

Tilleggende konstruksjoner våtrom

Hulltaking ansees ikke som formålstjenlig i dette rommet da det ikke er noe direkte fuktbelastning på vegger.
Overflatesøk utført med Protimeter fuktmåler.
