**STOR OG SOLRIK EIENDOM PÅ OVER 4 MÅL MED
UTVIKLINGSPOTENSIALE, BELIGGENDE I ET ROLIG OG
BARNEVENNLIG NABOLAG. RENOVERINGSOBJEKT.**

**OSTERØY
MAURHAUGEN 32**

Befaringsdato: 15.09.2023

Befaringsdato: 22.04.2024

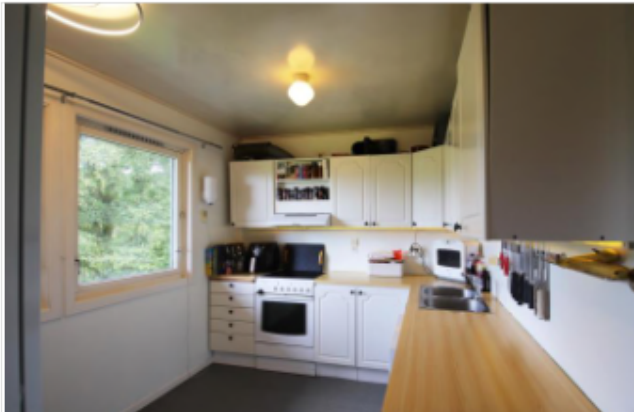
Kjøkken

Oppgradering må påregnes. Det er fuktskader på sokkelen.

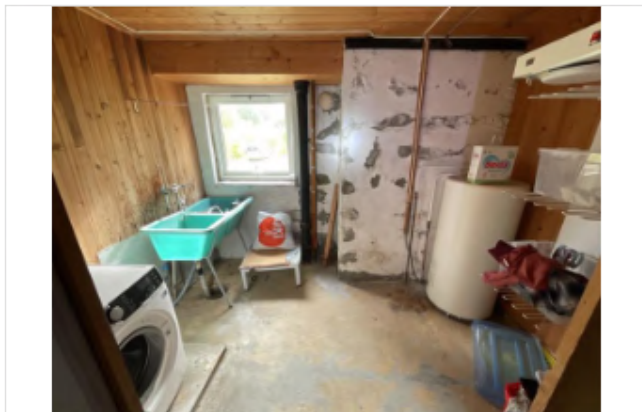
Vaskerom

Vaskerommet er i dårlig stand, oppgradering må påregnes.

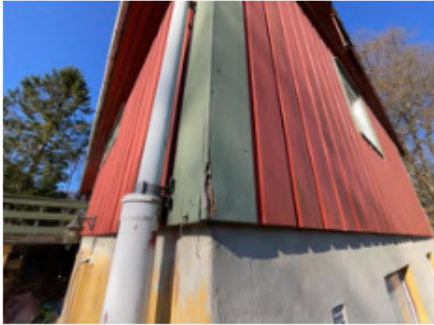
- Det er påvist betydelige råteskader i bordkledningen.
- Det er påvist spredte råteskader i bordkledningen.

Den liggende bordkledningen i gavlene har en del råteskader. Det er spredte råteskader på den stående kledningen.

Stående kledning har spredte råteskader

- Råteskadet trekledning må skiftes ut.

En må påregne et større tiltak på fasaden.

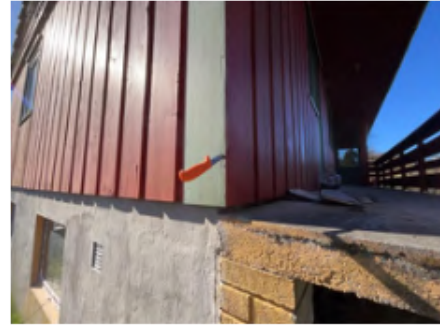
Stående kledning har spredte råteskader

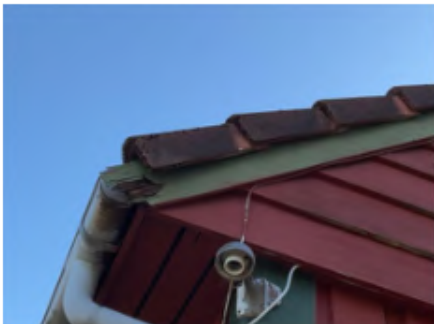
Råteskade i vindskier

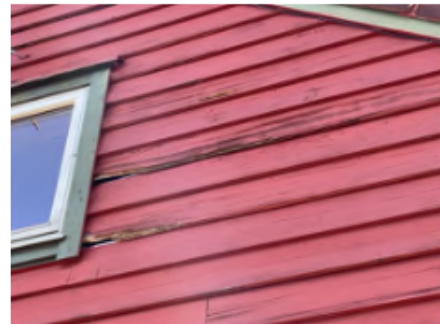
Bordkledning i gavl har en del råteskader

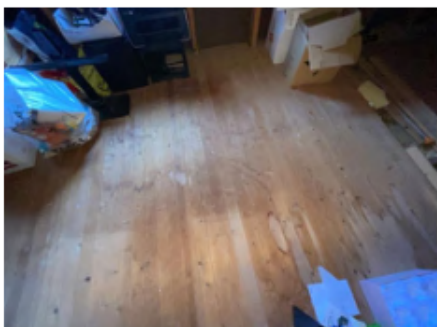
- Det er påvist fukt/råteskader i takkonstruksjonen.

Fuktmerker på gulvet på loftet

- Råteskadede konstruksjoner må skiftes ut.

Skadet konstruksjon bør skiftes.

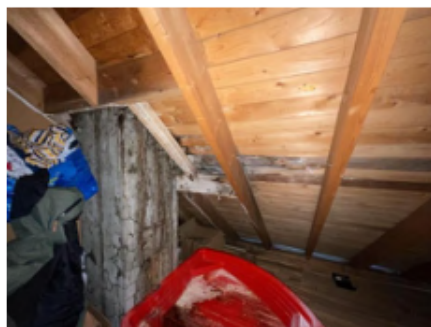
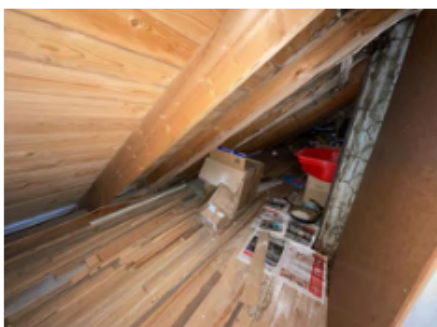
Det er en pågående lekkasje rundt pipen.

Det er lekkasje rundt pipen.

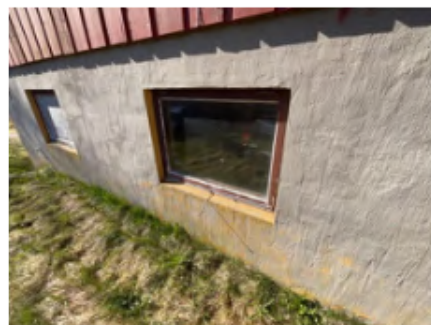
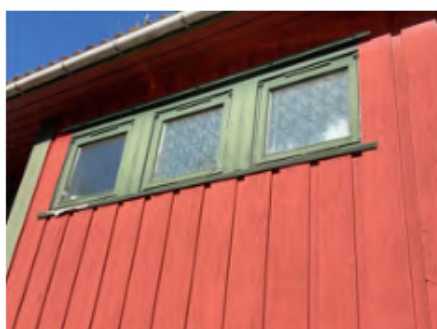
- Det er påvist at enkelte vinduer er vanskelig å åpne/lukke.
- Det er påvist vinduer med fukt/råteskader.

Vinduer har råteskader

- Vinduer med råteskader må erstattes med nye.

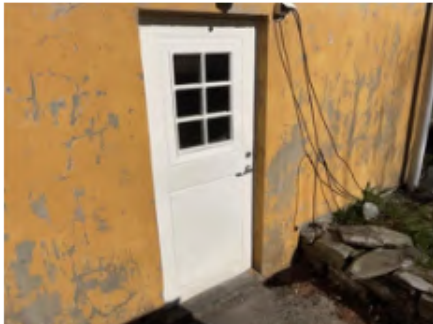
Kjellerdør har fuktskader.

Kjellerdør har fuktskader

Tre av dørene må skiftes, inngangsdøren trenger justering, men virker ellers OK.

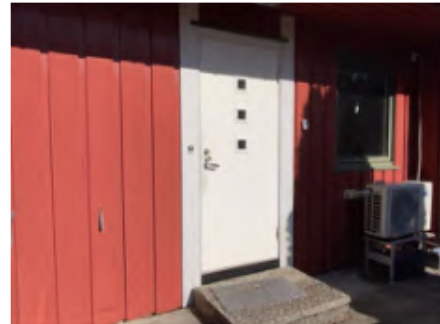
Inngangsdør trenger justering

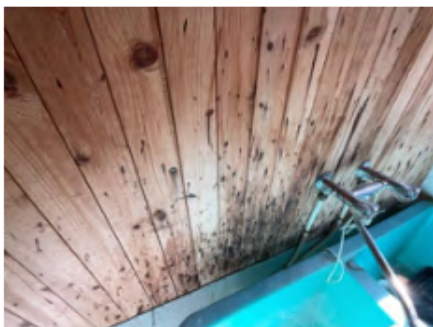
- Det er påvist indikasjoner på noe fuktgjennomtrenging i kjellergulv.
- Det er påvist indikasjoner på noe fuktgjennomtrenging inn i kjellermur.
- Det er påvist synlige fukt/råteskader i treverk i underetg./kjeller, hulltaking er derfor ikke nødvendig

Underetasjen har utfordringer med tanke på saltutslag. Saltutslag dannes når fuktighet trenger gjennom murkonstruksjoner og transporterer saltmineraler ut til overflaten.

Fuktskader på treverk i kjelleren

- Det påviste fuktnivå gir grunn til å overvåke konstruksjonen jevnlig for å se utvikling over tid, og eventuelt foreta tiltak for å unngå fuktskader.
- Det anbefales at alt treverk i kjeller fjernes og at kjelleren har mest mulig åpne murkonstruksjoner med god utlufting.

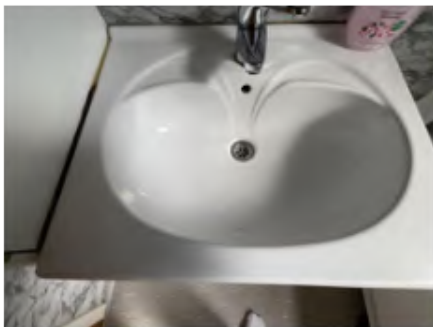
Det er sprekker i servanten.

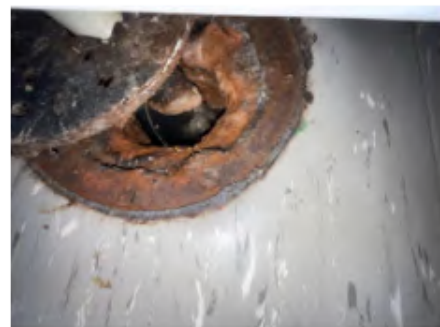
Sluken på badet

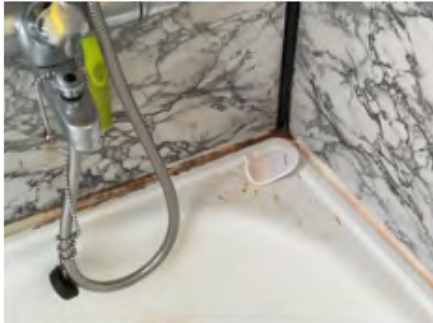
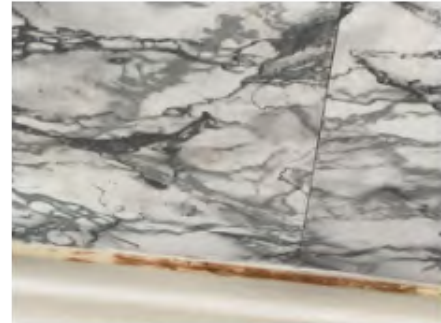
Baderomspanel har synlige fuktskader.

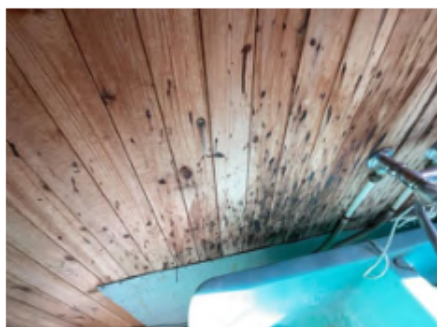
- Ved andre fuktundersøkelser enn hulltaking, er det påvist indikasjoner på fuktskader.

Dert er tydelige tegn på fukt i treverket ved skyllekar.

- Det må foretas tiltak for å lukke avviket.

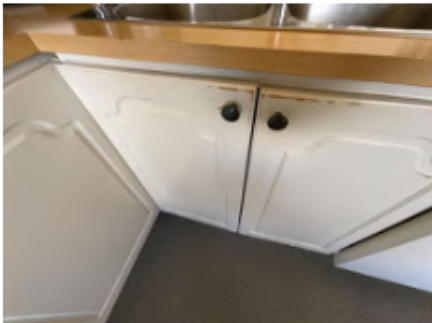
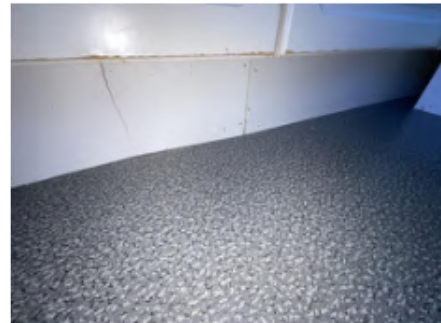
- Det er påvist at overflater/kjøkkeninnredning har omfattende skader.

Det er fuktskader på sokkelen og flere fronter.

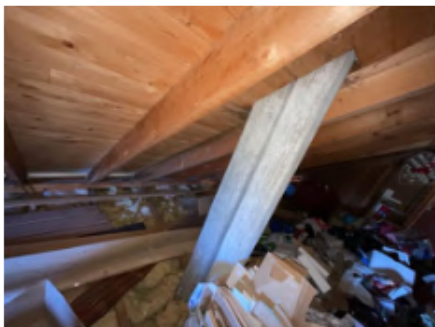
Ventilasjonskanal av eternitt inneholder asbest. Asbeststøv er helseskadelig når det pustes inn, og kan blant annet være kreftfremkallende.

Ventilasjonskanaler av eternitt

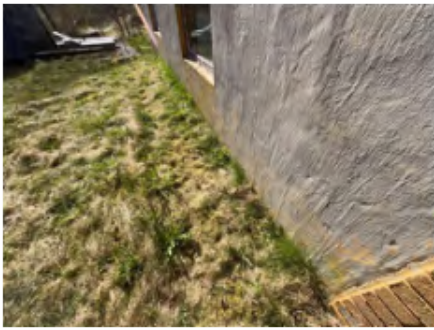
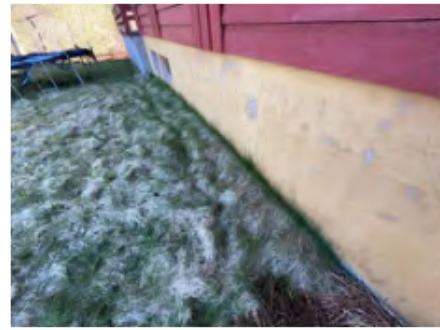
Fuktig kjeller gjør at dreneringen har svekkelse.

Det mangler, eller på grunn av alder er det sannsynlig at det mangler, utvendig fuktsikring av grunnmuren ved kjeller/underetasje.

Skal kjelleren innredes må drenering og utvendig grunnmur oppgraderes.

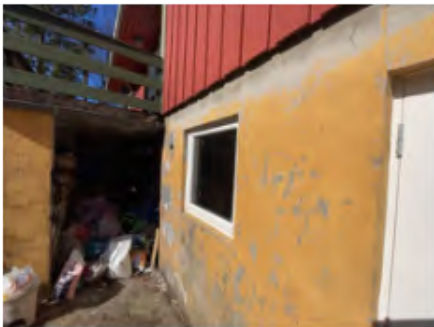
Grunnmur

Har en del løs puss som bør tettes, en plass er synlig under grunnmuren her burde det tettes for å unngå at skadedyr kommer seg inn i boligen.

Anbefaler å tette sprekker og fylle inntil grunnmuren rundt.

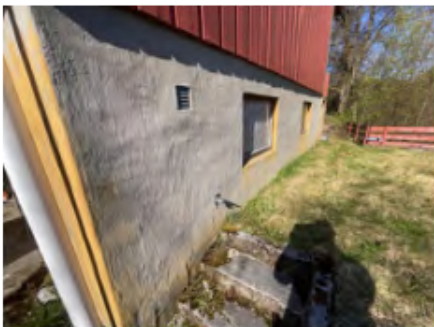
Sprekker i grunnmur
