# Havnabakken 15

#### **3.1 BEBYGGELSEN – TEKNISK BESKRIVELSE, VERDI- OG TILSTANDSVURDERING**

Takstmann Atle Arkøy har per 11.05.2024, utarbeidet en verdi- og tilstandsvurdering på eiendommen etter oppdrag fra Bing Hodneland advokatselskap DA.

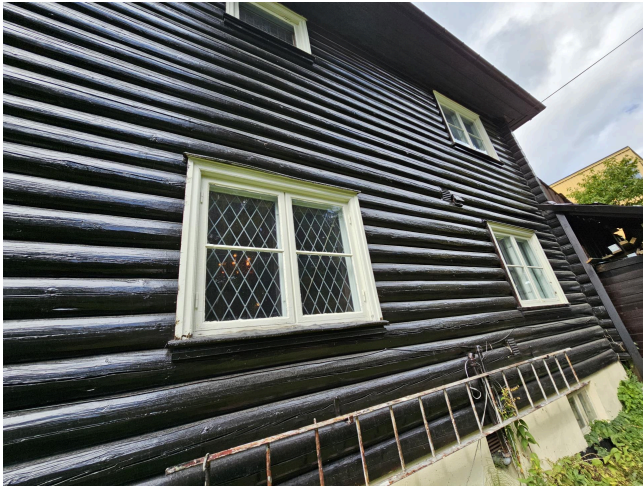
Ingen observerte skader med tanke på type konstruksjon. TG 2 satt pga alder og konstruksjonen ikke tilfredstiller dagens krav ang isolasjon og luft tetthet.

Vurdere tiltak for tilleggs isolasjon og luft-tetthet.

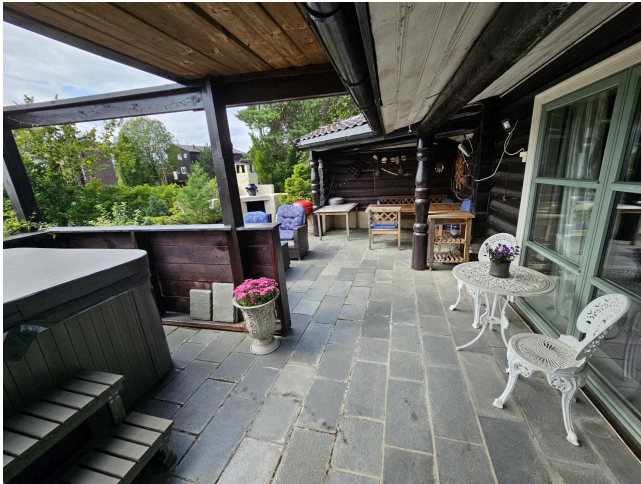
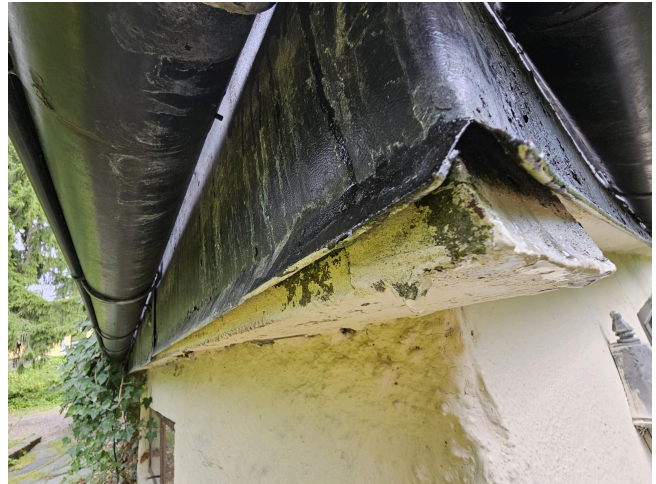
**Vurdering / Avvik****TG 3**

TG 3 pga Tydelige tegn på vannlekkasjer via terrasse dekket ut over grunnmur og himling u.etg. Det er lagt plastfolie på balkongen i 2 etg, antatt brukt som membran.

Demontere skiferstein etc. og legge ny membran

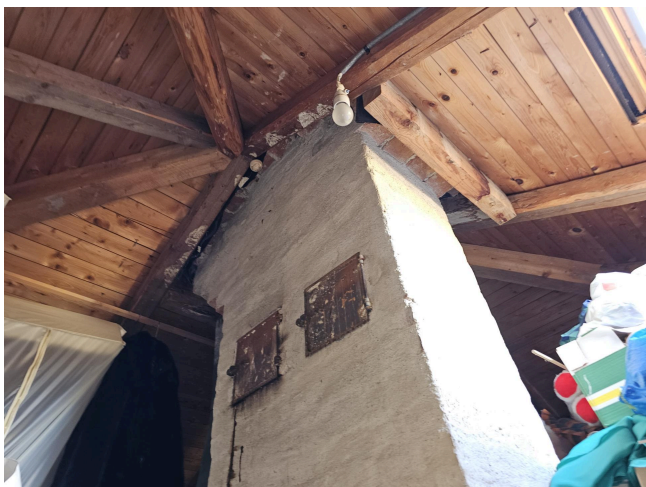
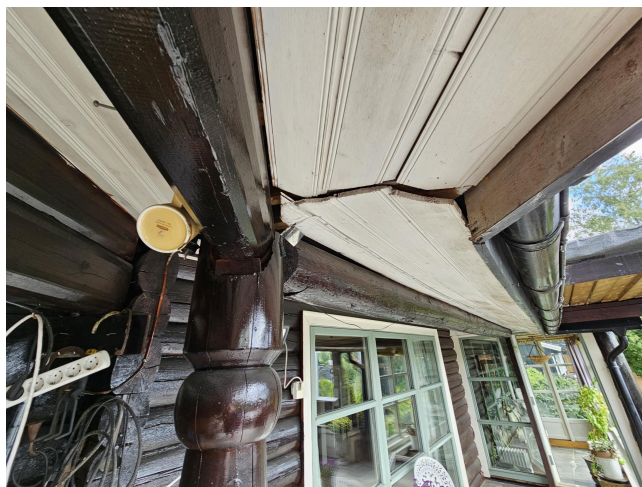
Ingen observert svikt eller tegn til fukt sett fra loftstrapp på hoveddelen. Noe mangelfull mulighet for observasjon pga mye løssøre på loftet.  
Tegn på vannlekkasjer på pulttaket over terrassen

Utbedre vannlekkasjen på pulttaket. Sjekke yttertaket til hoveddelen nærmere.

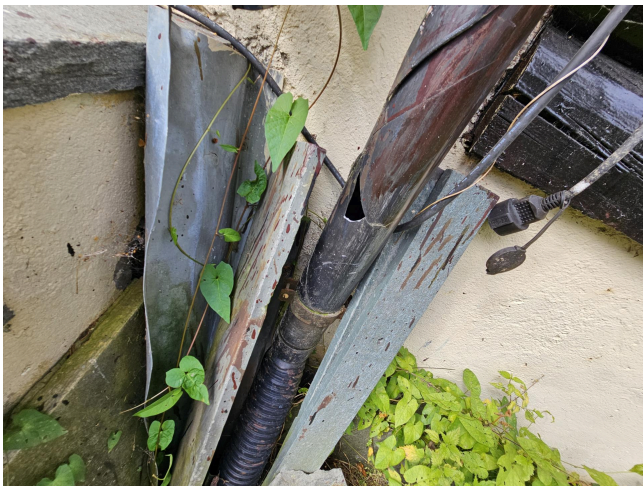
Enkelte nedløp er skadet. Observasjoner er kun gjort fra bakkenivå.

Skadde nedløp bør skiftes

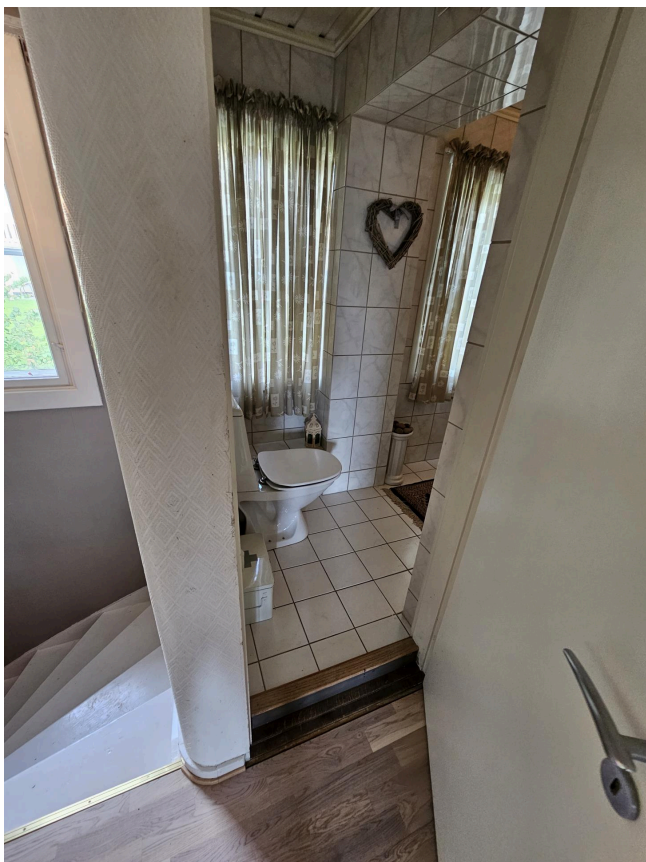
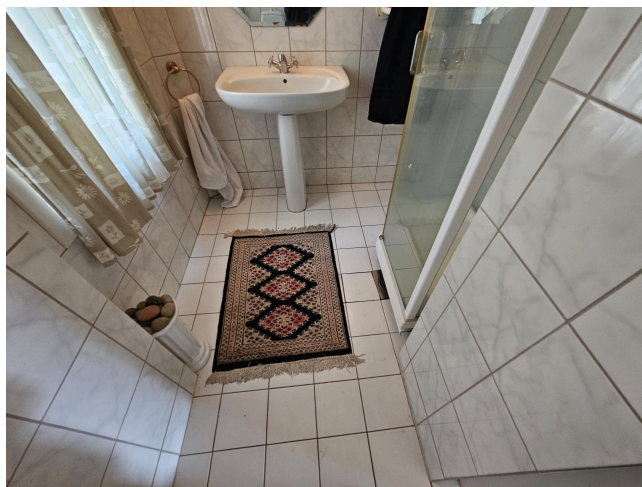
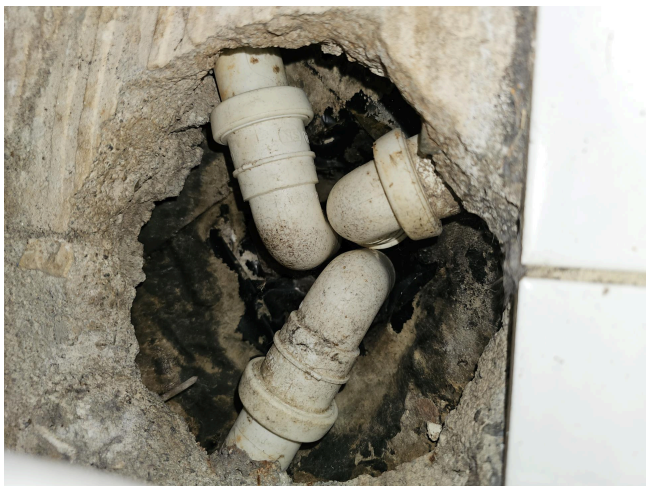
Selve sluket ligger delvis under slukrist og én løs gulvflis. anbefaler generell oppgradering av badet før ytterligere bruk

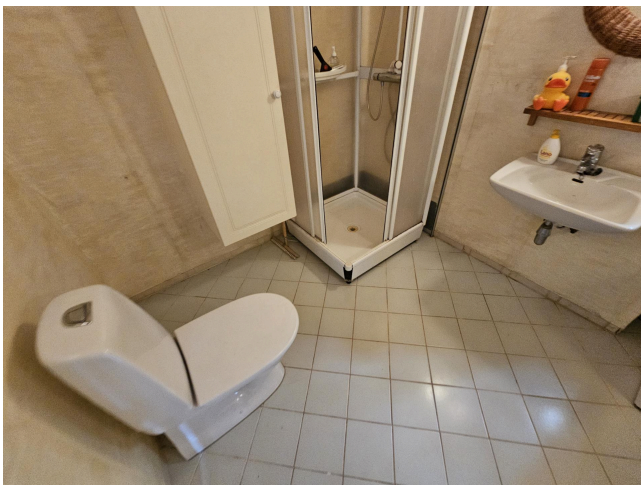
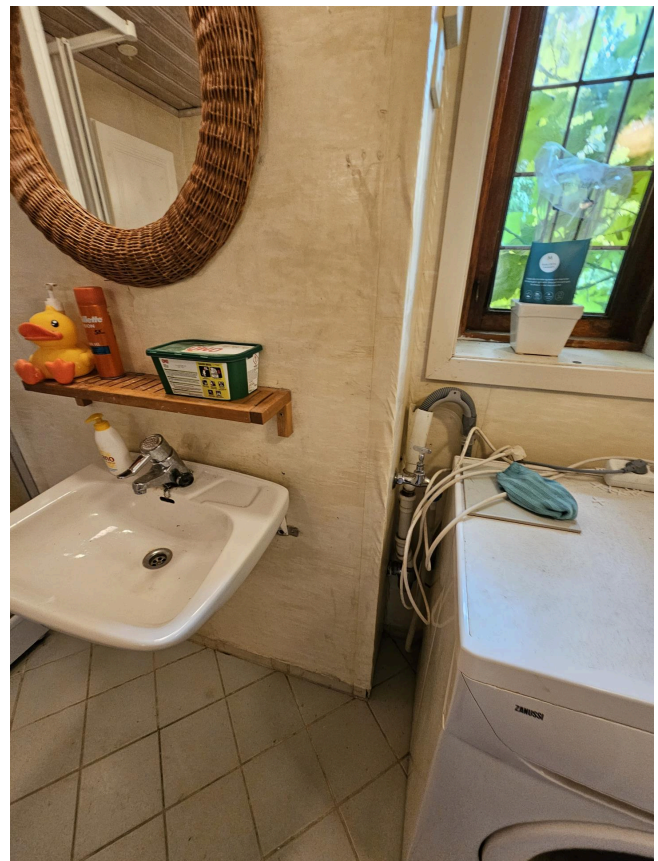
Pløsete tapet ved servanten, mest sannsynlig eldre fuktskade. Sluket var ikke tilgjengelig for inspeksjon da dusjkabinettet var plassert over dette.. TG 3 pga. fuktskade.

Badet er av eldre standard med behov for oppgradering, samt fuktskade.

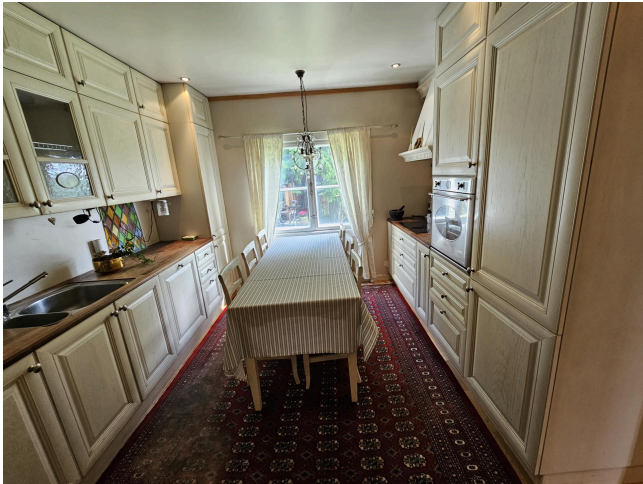
Det er ikke montert "waterguard" i kjøkkenbenken eller under oppvaskmaskin. Det er ikke montert komfyrvakt over kokeplater. Dette var ikke krav på oppføringstidspunktet, men er i dag. Det kan derfor være fornuftig å montere dette.

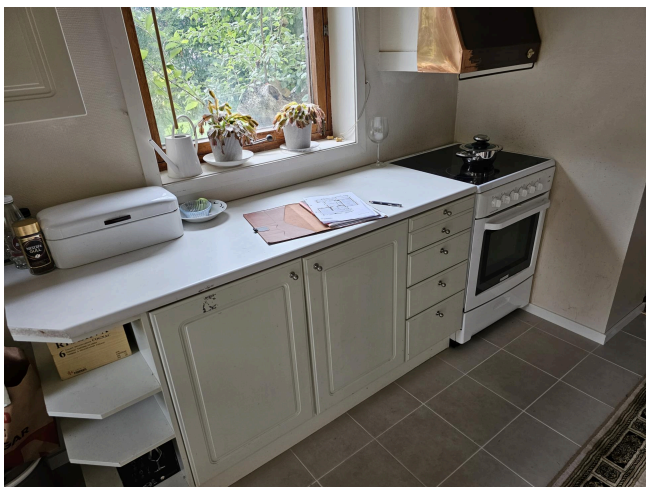
TG 2 pga. behov for generell oppgradering.  
Det er ikke montert "waterguard" i kjøkkenbenken eller under oppvaskmaskin.  
Det er ikke montert komfyrvakt over kokeplater. Dette var ikke krav på oppføringstidspunktet, men er i dag. Det kan derfor være fornuftig å montere dette.
