## Stor enebolig på Josdal

*Josdalsveien 395, 4440 Tonstad*

Befaringsdato: 30.04.2024

Rapportdato: 14.05.2024

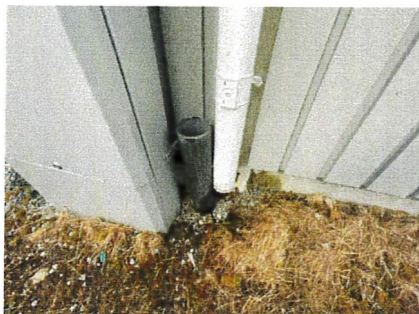
Manglende avrenning fra nedløpsrør fører til økt fuktpress mot grunnmur. Takvann bør ledes bort fra bygningen.

Nedløp ikke koblet til drens flere steder

Det må også monteres taknedløp som mangler.

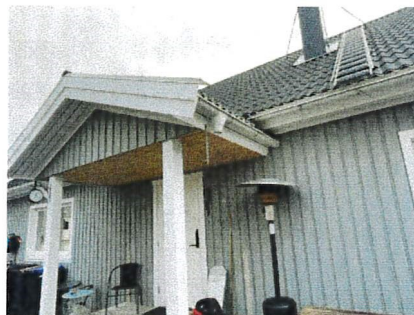
Manglende nedløp

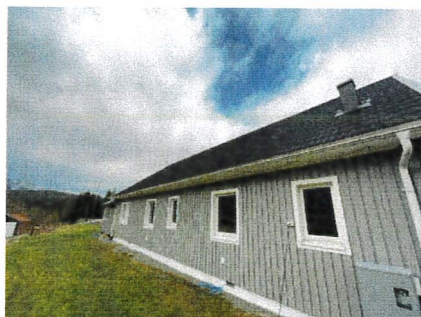
Ved manglende snøfangere er det fare for nedfall av snø/is med påfølgende skader. Det må monteres snøfangere for å tilfredsstille byggeforskrifter på byggetidspunktet.

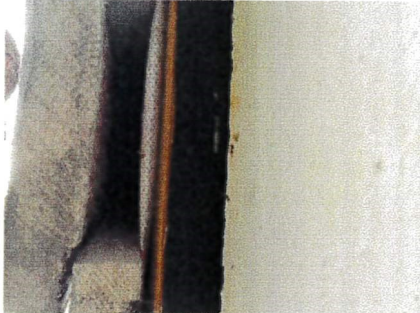
Manglende musetetting bak kledning

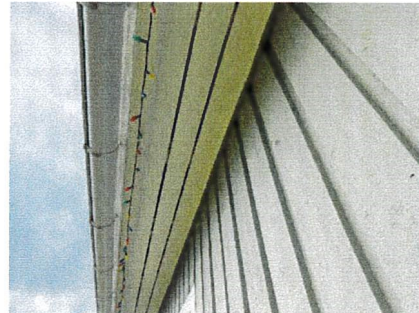
Ikke fluenett i takutstikk

Det må også monteres tetting ved luftespalter i takutstikk slik at insekter ikke kommer inn i konstruksjon.

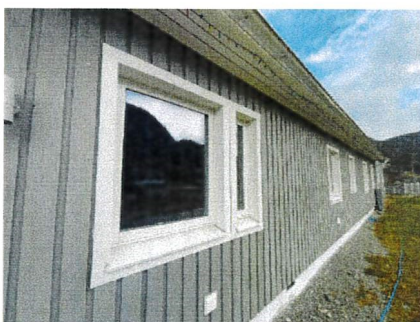
Ingen vannbord over vinduer

Det bør monteres vannbord over vinduer.

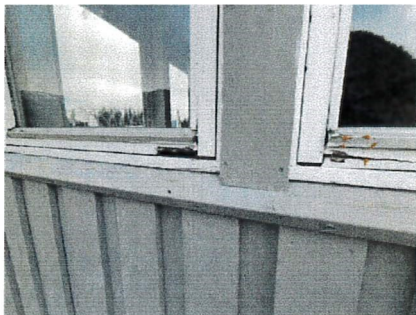
Enkelte vinduer i hagestue er fra 1987. Flere av vinduene har råteskader og sitter fast ved test.

Råteskadde vinduer i tilbygg

Vinduer med råteskader i tilbygg og i garasje står klar for utskifting.

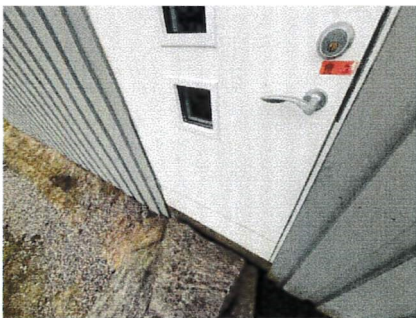
Ytterdør til garasje har fuktskade i nedre kant av dørblad.

Dørblad har skade utvendig til garasje.

Dersom skader i dørblad skal utbedres, må dørblad skiftes.

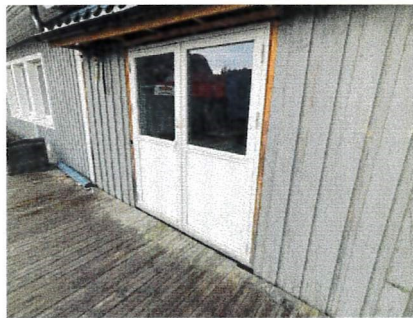
Uferdige arbeider

Det må påregnes å gjøre ferdig enkelte arbeider rundt dør.

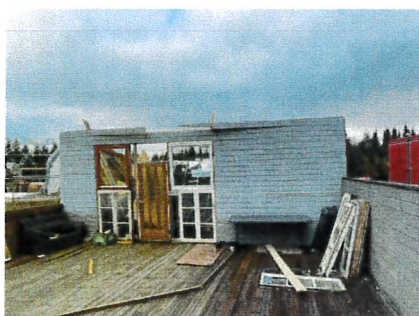
Ved terrasse er det en kollapset bygning.

Bygning er totalskadet og har lite fagmessig utført arbeid. Takkonstruksjon har kollapset.

Bygning bør rives/fjernes.

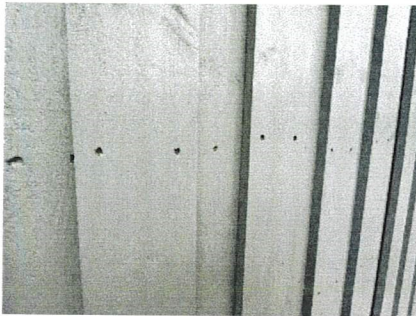
Spikere for langt inn i kledning.

Garasjetilbygget generelt har flere ufagmessige forhold som må bli utbedret.

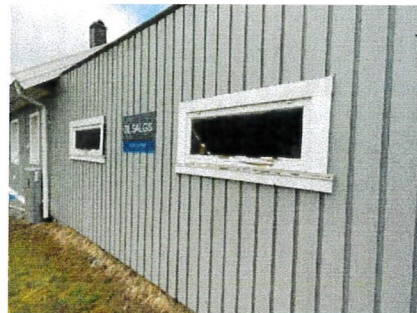
Slitasje vinduer

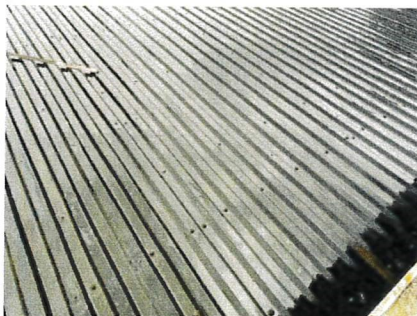
Taktekking har flere steder åpne skruerull som gjør at det trekker fukt inn på undertaket.

Mange åpne skruerull i takplater

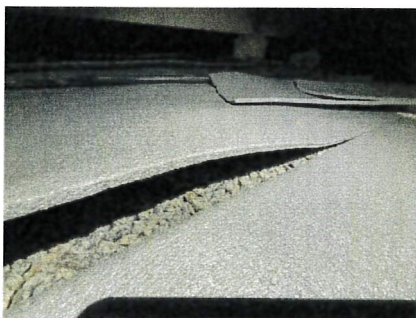
Ingen tett radonsperre mot grunn

- Det bør gjennomføres radonmålinger.

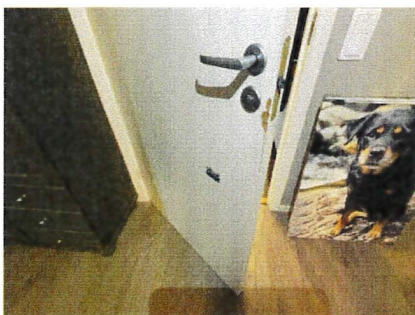
Det er skader/hull i flere dørblad.

Skader på dørblad

Skadde dører må byttes ut.

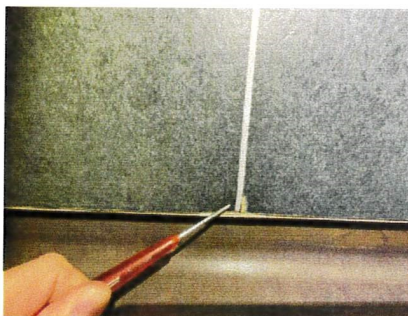
- Det er tegn på fuktskader nederst på våtromsplater.

Det er fukt/råteskade i bunn av veggplate inne i dusj og i plater på utsiden av dusj.

Fuktskade i våtromsplate i bunn av dusj

- Det må foretas utbedring av skadede plater.

Skadde plater må byttes ut for å unngå ytterligere skader. Ved montering av nye plater er det viktig å fuge plater slik det er beskrevet i monteringsanvisning.

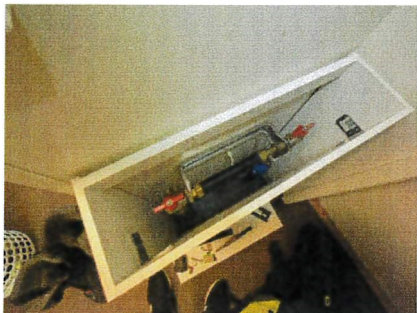
Vannledning kommer opp i kasse på vaskerom men ingen fordelerskap er funnet.

Det må også sjekkes hvor evt fordelerskap til vannrør er plassert, og gjøre en ytterligere kontroll av dette.

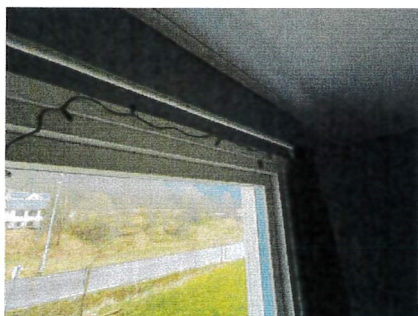
- Det er påvist avvik i ventilasjonsløsning i forhold til gjeldende krav på oppføringstidspunktet.
- Det er påvist mangelfull ventilasjon på ett eller flere rom i boligen.
- Ingen ventilering utover åpning av vindu.

Ingen ventiler i vinduer

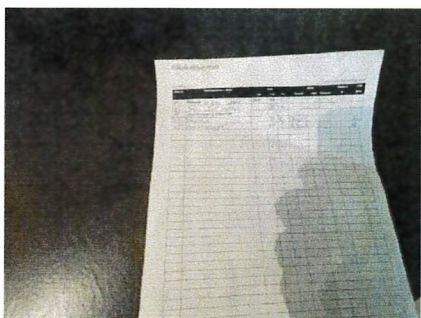
Side 2 av kursfortegnelse

Det må også fylles ut en ny kursfortegnelse. Det er kun side 2 som ligger i skapet.

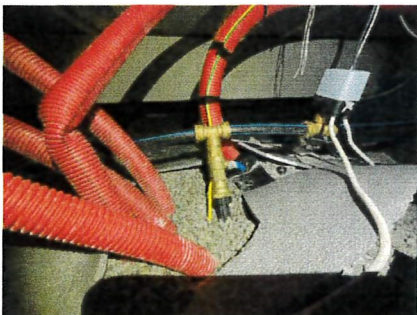
Det foreligger ingen informasjon om hvordan vann og avløp er tilkoblet. Ved test av flere kraner samtidig er det trykkfall og litt dårlig trykk i kraner. Dette bør sjekkes ytterligere.

Vannledning fra krypkjeller utført i plast.
