SALGSOPPGAVE

**ENEBOLIG MED HAGELEILIGHET – ikke godkjent
GARASJE OG STOR UTEPLASS**

Harevegen 20

Befaringsdato: 19.10.2023

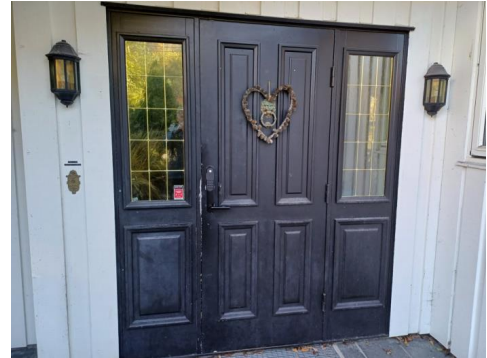
Hoveddør.

Malingslitt hoveddør. Fuktskader på nedre kant på dør inn til hybel. Utett under dør til hybel.

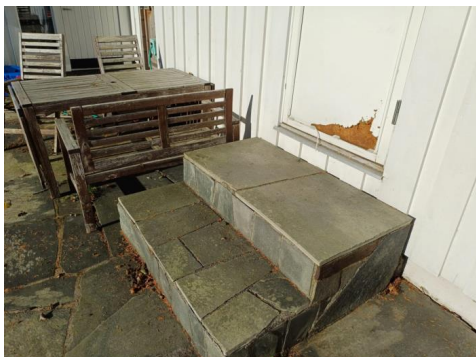
Skader på nedre del av balkongdør fra soverom innvendig og utvendig.

Balkongdør med skade på nedre del.

Balkongdør må skiftes.

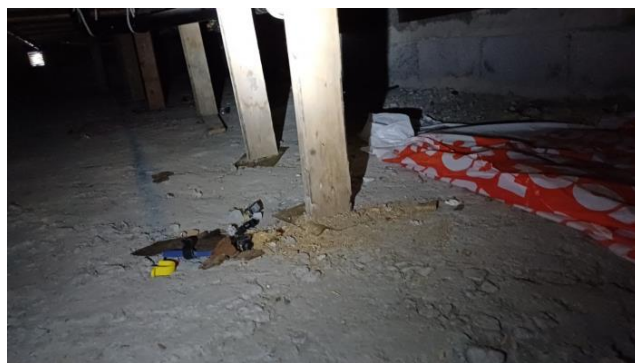
Byningen har krypkjeller under del av trebjelkelag. Det er noe fjell som ikke er sprengt ut. Det er tilsig av fukt. Deler av blindkjeller har lav høyde. Tilkomst gjennom kjøkken bakom kjøleskap.

Støtter under bjelkelag er ikke forankret tilstrekkelig.

Det må avklares årsak til fukttilsig. Midlertid forankring av bjelkestøtter må utbedres. Utette gjennomføringer ved befarings. Disse er ifølge eier tettet.

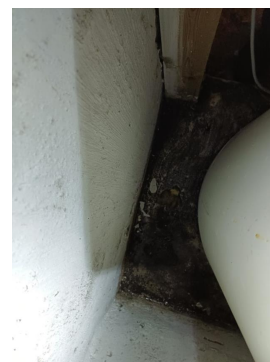
Det er tilsig av fukt. Spesielt ved den ene varmtvannsbereder som står ved yttervegg.

Fukt ved bereder.

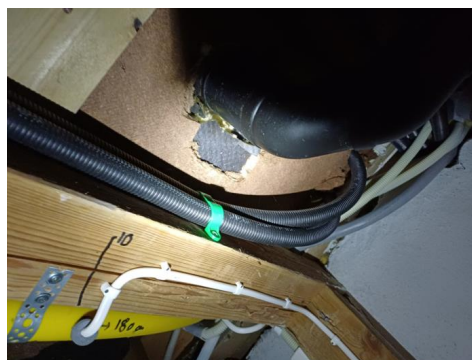
Utett rørgjennomgang, er opplyst tettet i ettertid.
