Neidenveien 496

HESSENG

Tilstandsrapport

ENEBOLIG

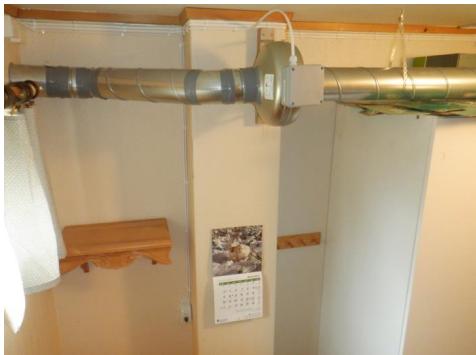
Turtallsregulert vifte for radonbrønn

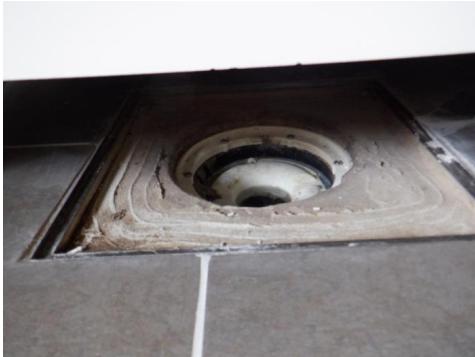
1.ETASJE > BAD

Sluk under dusjkabinett

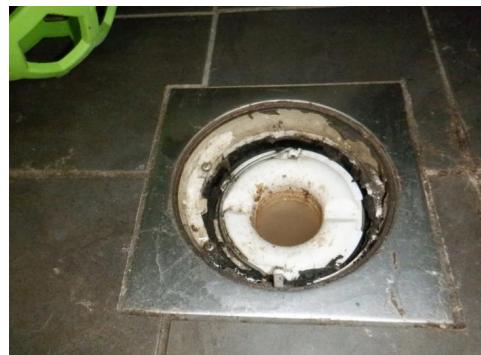
1.ETASJE > VASKEROM

Sluk under innredning

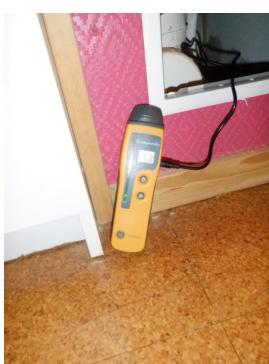
Fuktmåling i luke bak dusjkabinett 6,8 vektprosent fukt.

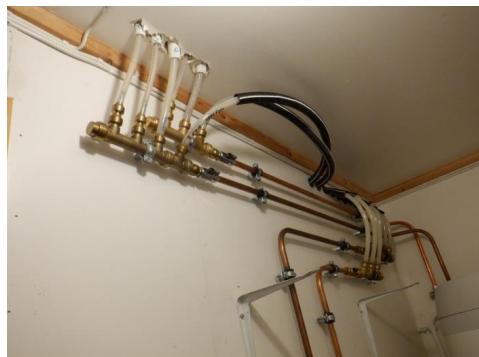
Rør-i-røranlegg

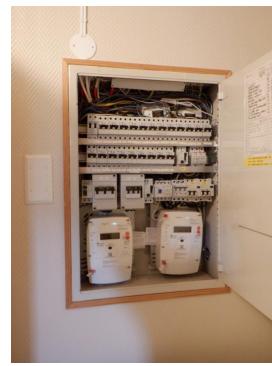
Sikringsskap

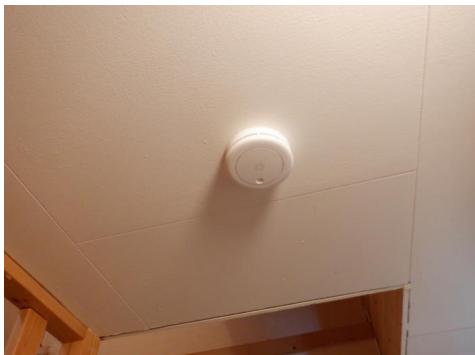
Røykvarslere er online Verishure alarmanlegg med separat anlegg for uteleiedel i underetasjen. Brannslukningsapparater er montert i boligen samt uteleiedel.

Røykvarslere i tak
