# Liarvågvegen 1048

Totalrenovering/rivningsobjekt - Stor utsiktstomt

# gnr. 145, bnr. 60

# Tilstandsrapport

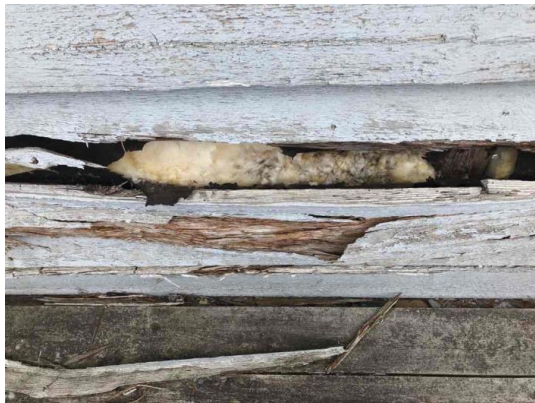
TG 3

Veggene har tømmerkonstruksjon og liggende bordkledning.

- Det er påvist råteskader i veggkonstruksjonen.
- Det er påvist omfattende skade i fasade.
- Det er ingen eller liten lufting i nedre kant av kledning mot grunnmur.
- Det er påvist fuktskader i veggkonstruksjonen.
- Det er påvist betydelige råteskader i bordkledningen.

- Råteskadet trekledning må skiftes ut.
- Fuktskadede konstruksjoner må skiftes ut, og årsak til skadene utbedres.
- Råteskadede konstruksjoner må skiftes ut.
- Konstruksjonene må sikres mot råte, sopp og skadedyr.

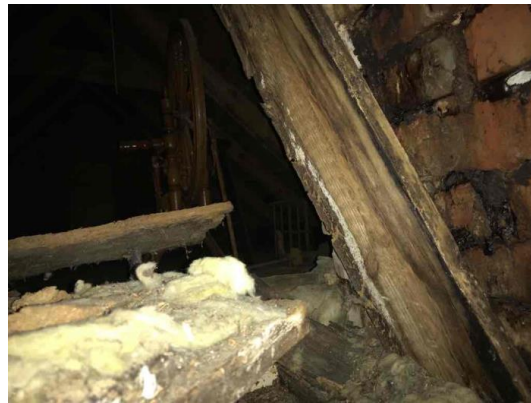
TG 3

Takkonstruksjonen har sperrekonstruksjon.

- Det er fra loft/kryp loft påvist indikasjoner på at det er punktering av dampspærre, som medfører svekket effekt av dampspærrefunksjonen.
- Det er påvist fuktskjolder/skader i takkonstruksjonen.
- Konstruksjonene har omfattende skjevheter.
- Undertaket er misfarget.

Fukt i takkonstruksjon.

- Det må gjøres nærmere undersøkelser.
- De påviste skader må utbedres.

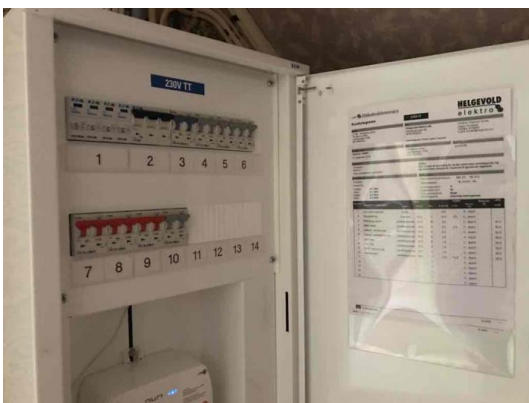
## Ja

Det må utføres utvidet EL-kontroll.
