NERGÅRDSGATA 24

NÆRING/UTVIKLINGSEIENDOM PÅ BJERKA

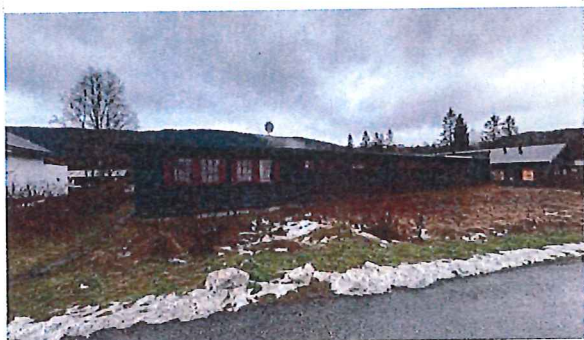
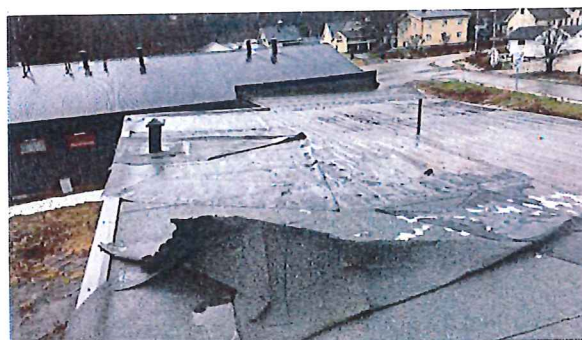
- Bygningen har store lekkasjer på taket etter at deler av takpappen ble revet av i en storm i februar 2024. Dette synes særskilt i teknisk rom og 2-3 leiligheter som er betydelig vannskadet.
- Dører og dørlåser er vanskelig å åpne/lukke.

Deler av taket er blåst av. Løs takpapp er senere fjernet.

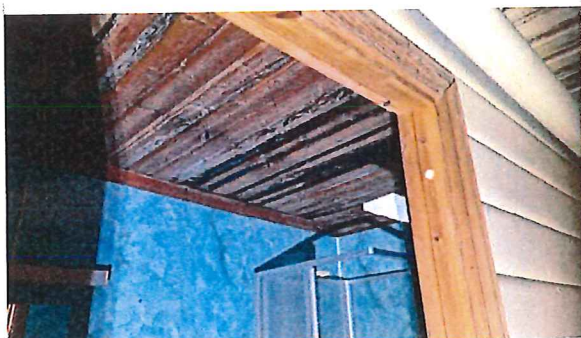
- Bygningen har store skader innvendig etter lekkasjer på taket, dette gjelder teknisk rom og 2-3 leiligheter.
- Øvrige leiligheter bærer preg av noe slitasje og manglende vedlikehold.

Store fuktskader innvendig.

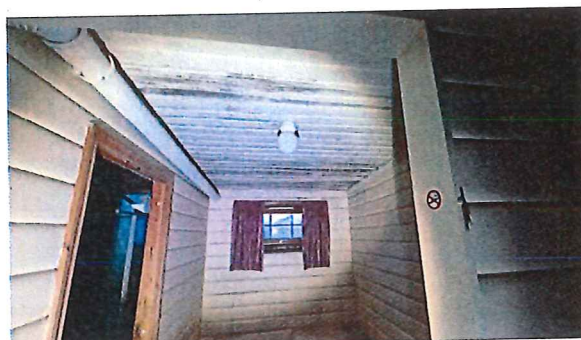
Store fuktskader innvendig.

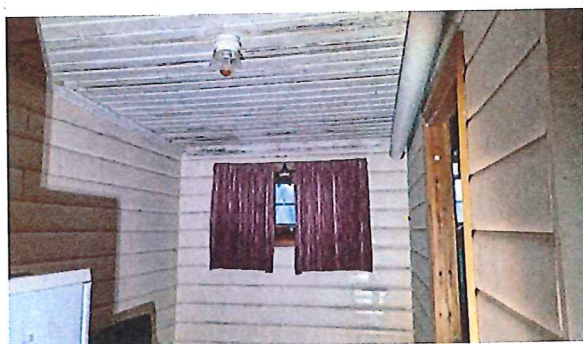
Store fuktskader innvendig.

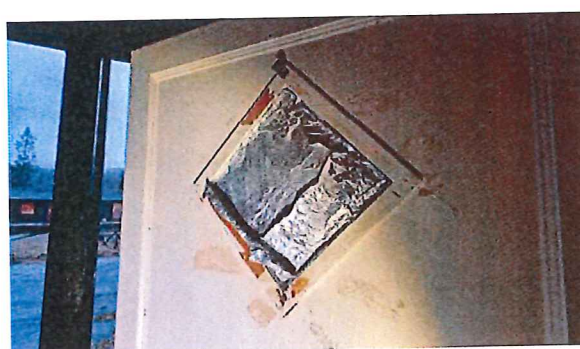
Det er registrert en del slitasje på

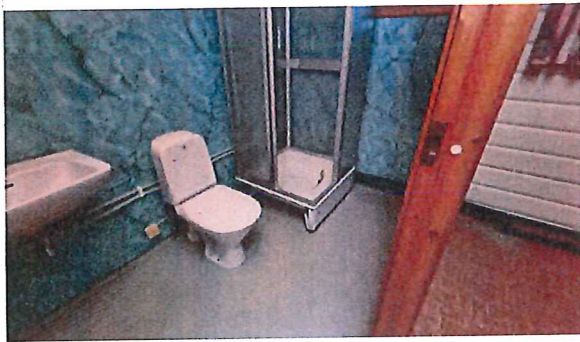
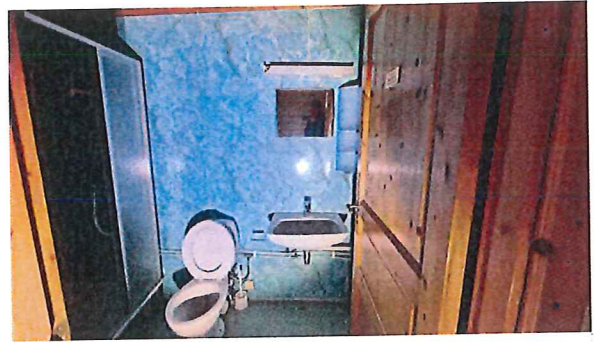
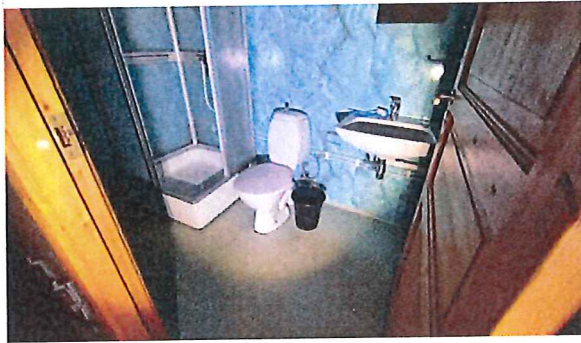
-Våtrommene er fra byggeår og forventet levetid for våtrom er oppbrukt. Oppgradering av våtrommene må påregnes.

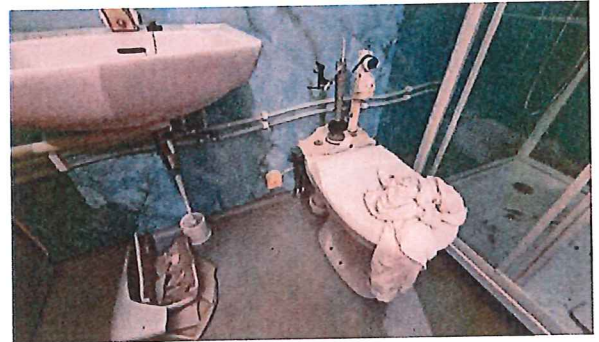
Knust toalett.

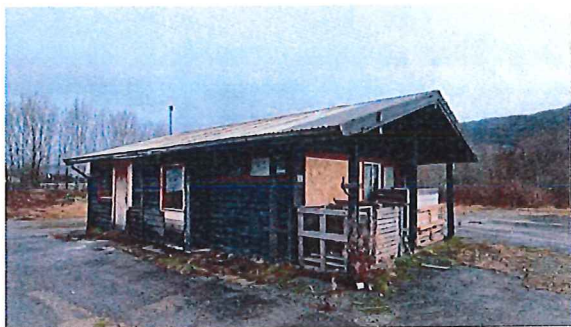
Tidligere sanitærbygg

-Bygningen er delvis revet innvendig, flere vinduer er tildekket med OSB plater. Bygningen bærer preg av vedlikeholdsmangel og ansees som et rivningsobjekt.
