# Skomo 45

Enebolig

# Salgsoppgave

Befaringsdato: 29.09.2025

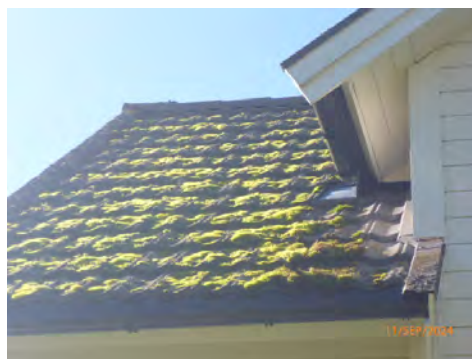
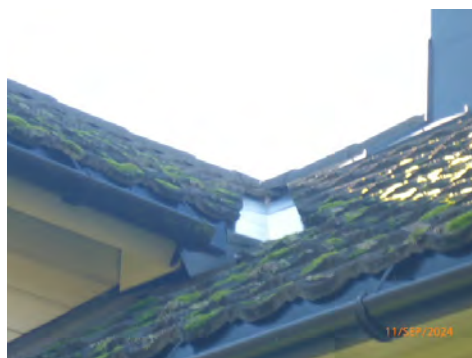
Taktekking har stedvis mye mose, noe som kan føre til økt fuktbelastning og forkortet levetid dersom dette ikke fjernes.

Mose bør fjernes fra taktekkingen for å redusere risikoen for fukt, rust og forkortet levetid på taket.

Regelmessig oppfølging av takets tilstand anbefales for å oppdage eventuelle skader tidlig, slik at større skader og kostnader kan unngås.

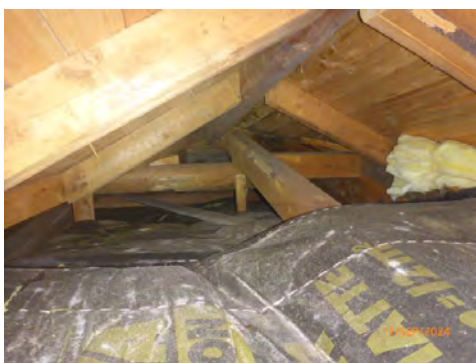
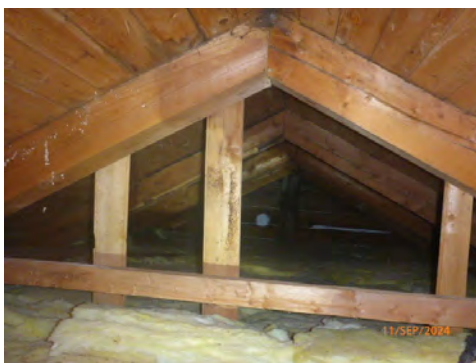
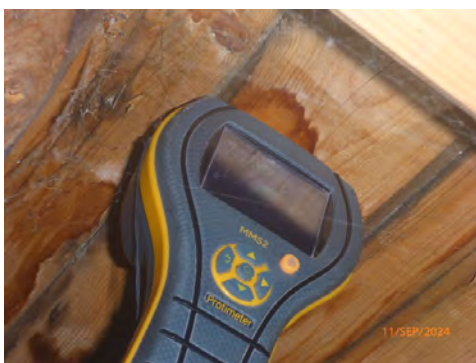
## Takkonstruksjon/Loft

- Det er begrenset/dårlig ventilering av takkonstruksjonen.
- Det er registrert symptom på aktivitet fra skadedyr

Basert på funn av muselort på kaldloftet samt opplysninger om tidligere musaktivitet i prospektet, kan det ikke utelukkes skjulte skader i lukkede konstruksjoner.

Det er noen fuktmerker på tro over luke i sør, men dette var tørt ved befaring og vurderes å være av eldre opprinnelse.

Konsekvensen av manglende tiltak kan være økt risiko for skjulte skader, redusert levetid på konstruksjonen og videre spredning av skadedyr.

Det bør gjennomføres ytterligere undersøkelser for å avdekke eventuelle skjulte skader forårsaket av skadedyr, spesielt i lukkede konstruksjoner hvor tilstanden ikke kan vurderes visuelt.

Tiltak for å forbedre ventilasjonen i takkonstruksjonen bør iverksettes for å redusere risikoen for fuktskader og for å hindre videre aktivitet fra skadedyr.

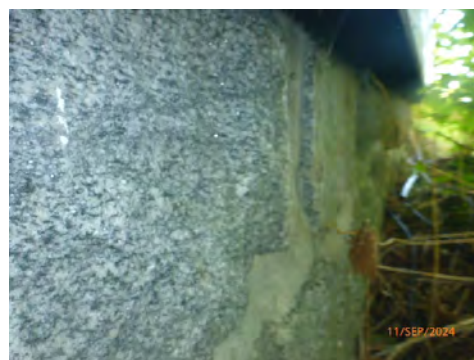
## TG 2 Krypkjeller

Bygningen har krypkjeller under trebjelkelag og stubbegulv.

Manglende adkomst og utilstrekkelig ventilering medfører økt risiko for skjulte fukt- og råteskader, samt soppdannelse i konstruksjonen.

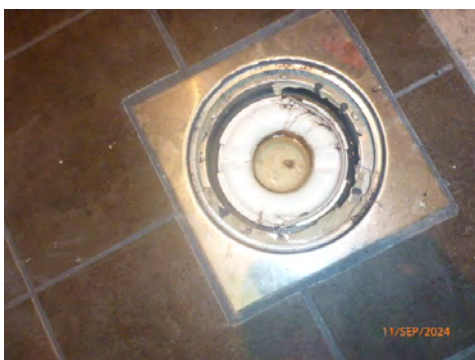
## ! TG 2 Sluk, membran og tettesjikt

Begrenset tilgang til sluket øker risikoen for tette sluk og potensielle vannskader i omkringliggende konstruksjoner ved eventuelle lekkasjer. Det bør også innhentes dokumentasjon fra de utførende firmaene for å sikre at arbeidet er fagmessig utført og for å redusere usikkerhet knyttet til utførelsen.

Sluk under badekar.

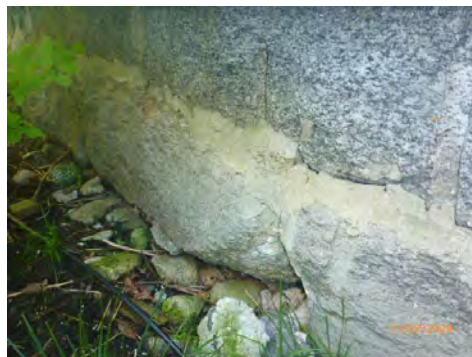
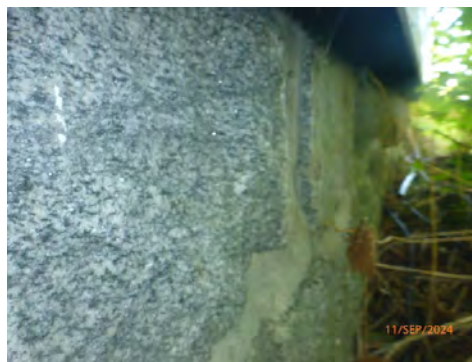
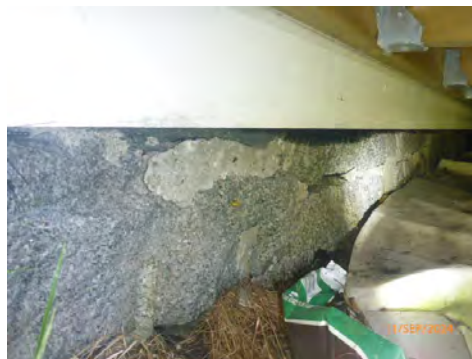
## ! TG 2 Grunnmur og fundamenter

Den opprinnelige bygningen har ringmurer i natursteinsmur.

Forsterkning og utbedring av fuger samt sikring av løse steiner bør utføres for å hindre videre utglidning og vanninntrengning, som kan føre til ytterligere skader på konstruksjonen.
