# Sivert Nielsens gate 3

Enebolig

# Salgsoppgave

# Tilstandsrapport

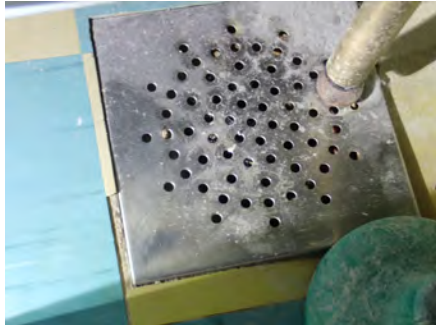
### TG 1 Sanitærutstyr og innredning

Det er på befaringdagen ikke registrert symptomer på skader ut over normal aldringsslitasje.

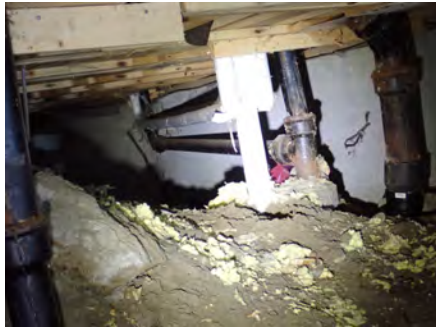
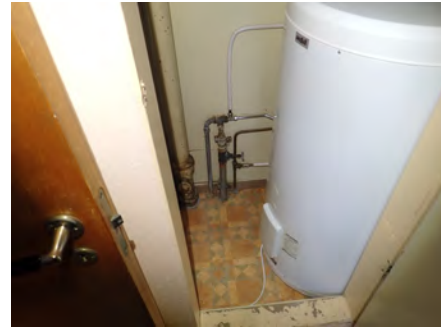
## TG 2 Avløpsrør

Boligen har synlige avløpsrør av støpejern / soil.

Det er på befaringsdagen ikke registrert symptomer på avvik. Anlegget er vurdert å fungere som tiltenkt. TG 2 settes da rørene er fra byggeår og har oversteget halvparten av forventet brukstid.

- Det er ikke behov for utbedringstiltak siden anlegget fungerer i dag, men ut ifra alder kan skader plutselig oppstå på eldre anlegg.
- I forbindelse med oppgradering av våtrom vil det være naturlig med utskiftning av rør.
- Tidspunkt for utskiftning av avløpsrør nærmer seg.
