## **SPURVEKROKEN 8**

Befaringsdato: 06.10.2025

Rapportdato: 20.10.2025

# Tilstandsrapport

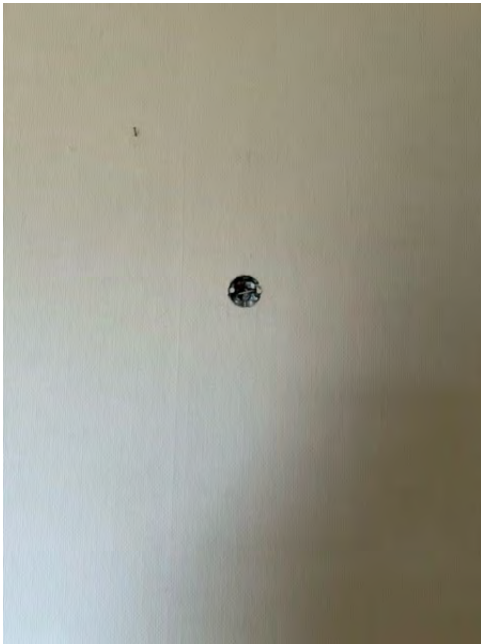
## ID 1432618 - [L] Mangler dekklokk på veggbokser

**Bilde 1** Åpen veggboks på veggen i stue 1. etg

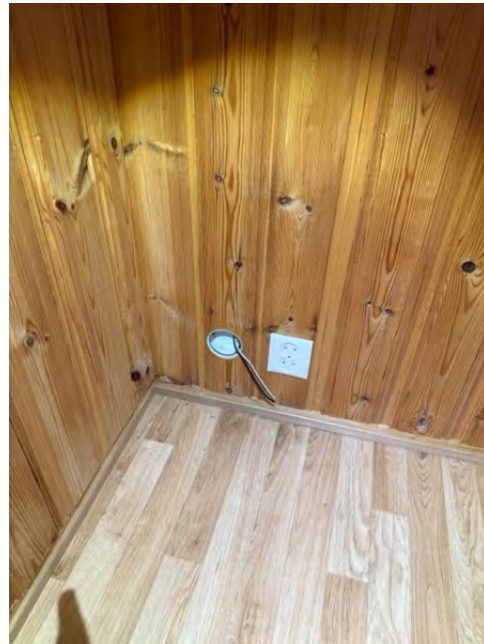
**Bilde 2** Oppholdsrom i 2. etg. Åpen veggboks med løse ledninger ut av veggen. Mangler korrekt endeavslutning og dekklokk.**Paragrafer****FEL § 20. Beskyttelse mot elektrisk støt ved normal bruk**

Elektrisk utstyr manglet kappe (Hadde ikke tilfredsstillende kappe / deksel over seg)

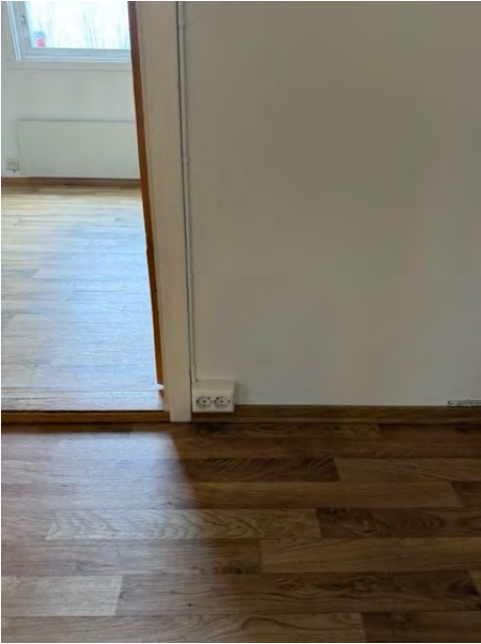
ID 1432627 - [L] Blanding av jordet og ujordet stikk

Bilde 1 Jordet stikkontakt

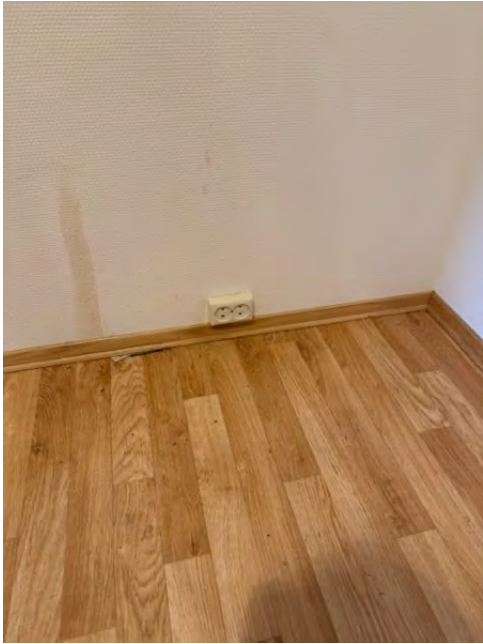
Bilde 2 Ujordet stikkontakt

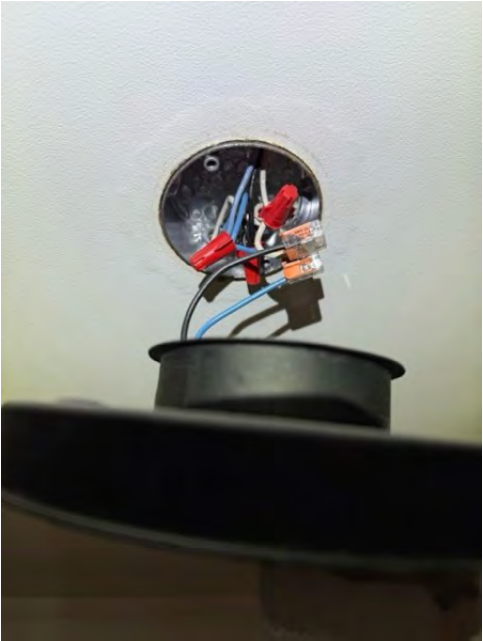
Det drypper vann fra takboks til lysarmatur i taket i stua. Vannet må tørkes opp og årsaken til lekkasjen utbedres.

**Bilde 1** Lekkasje vann har samlet seg ved takboks i stua 1. etg.

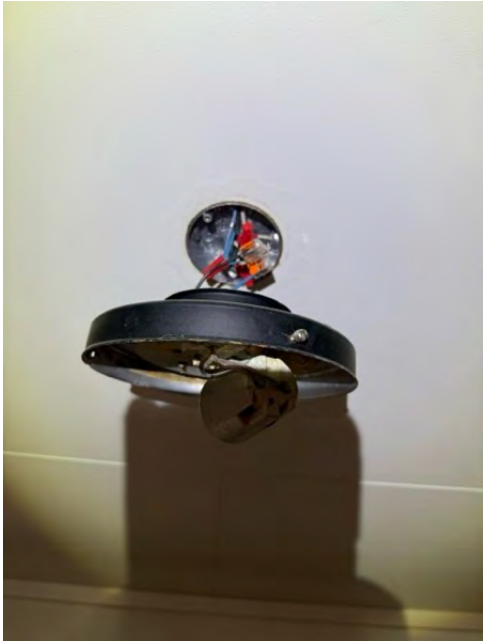
**Bilde 2** Takboksen over takarmatur er fuktig.

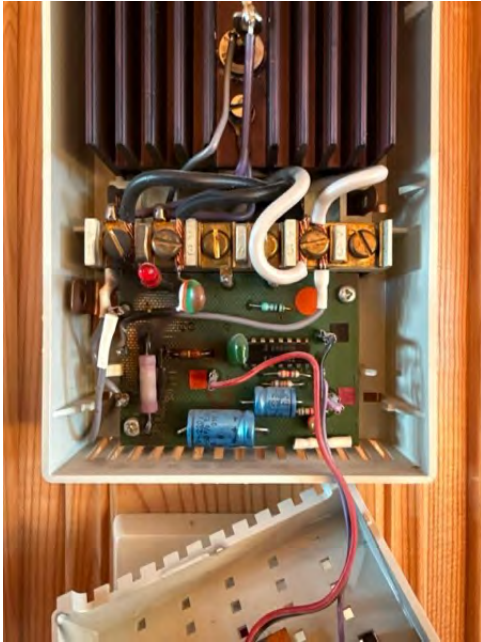
Målt motstand i eswa folien fra termostaten. 28 Ohm, men dette indikerer ikke noe da man mangler dokumentasjon på referanseverdi.

**Bilde 1** Isolasjonen på leder i termostat til eswa er blitt svart pga varmgang.
