# SALGSOPPGAVE

Ideell andel av enebolig i  
barnevennlig område

Rognvegen 18, Gjerdrum

# Tilstandsrapport

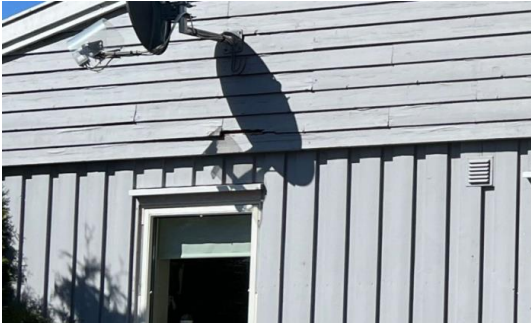
- Det er ingen eller liten lufting i nedre kant av kledning mot grunnmur.
- Det er påvist betydelige råteskader i bordkledningen.

Påvist en del råteskader, spesielt i øvre deler av gavlvegger.

Råteskader

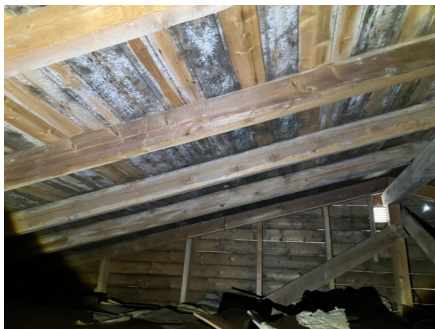
- Det er begrenset/dårlig ventilering av takkonstruksjonen.
- Det er påvist fukt/råteskader i takkonstruksjonen.

Undertak på loft.

- Råteskadede konstruksjoner må skiftes ut.
- Lufting/ventilering bør forbedres.
- Påviste skader må utbedres.

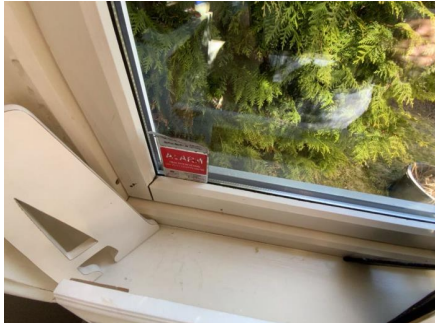
- Karmene i vinduer er slitte og det er sprekker i treverket.

Slitasje, fuktmerker mm.

- Det må påregnes noe vedlikehold og at enkelte vinduer må skiftes ut.

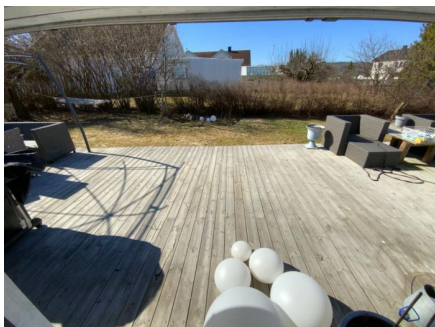
Overflatebehandling.

- Det må foretas tiltak for å lukke avviket.

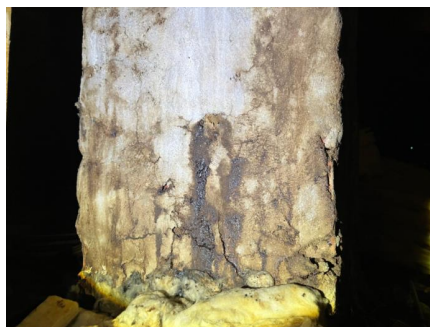
Foreligger avviksrapport fra brannvesen/ NRBR etter tilsyn 13.02.2024 om feil i fuger, utettheter mellom røykrør/ pipe.

Pipe på loft.

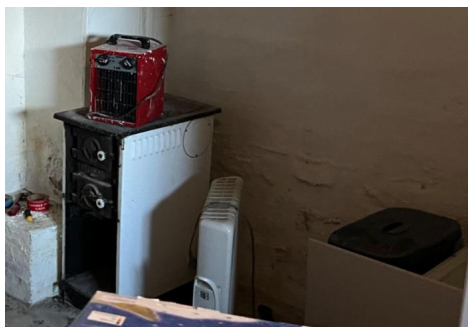
- Det er påvist indikasjoner på noe fuktgjennomtrenging i kjellergulv.
- Det er påvist indikasjoner på noe fuktgjennomtrenging inn i kjellermur.

Saltutslag kjeller

- Det påviste fuktnivå gir grunn til å overvåke konstruksjonen jevnlig for å se utvikling over tid, og eventuelt foreta tiltak for å unngå fuktskader.

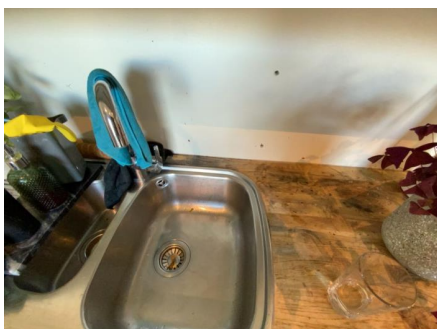
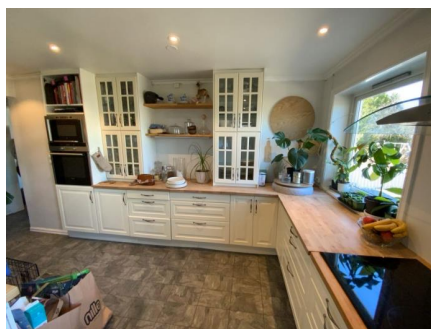
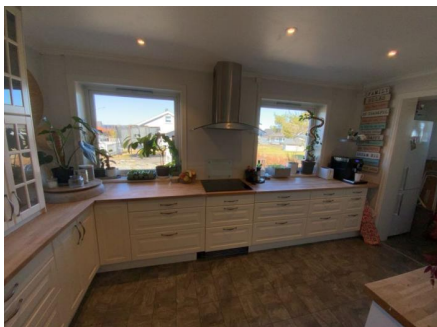
- Det er påvist skader på overflater/kjøkkeninnredning utover normal slitasjegrad.

Fuktskader på benkeplate.

- Det må påregnes lokal utbedring/utskiftning.
