Del av vertikaldelt tomannsbolig
2 750 000,-

Øvreveien 19 A, 8450 Stokmarknes

Tilstandsrapport

DEL AV VERTIKALDELT TOMANNSBOLIG

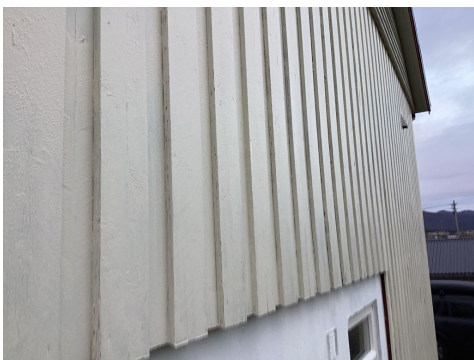
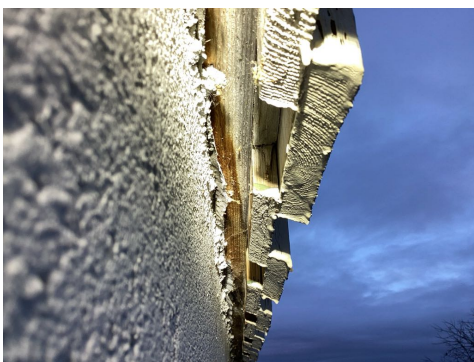
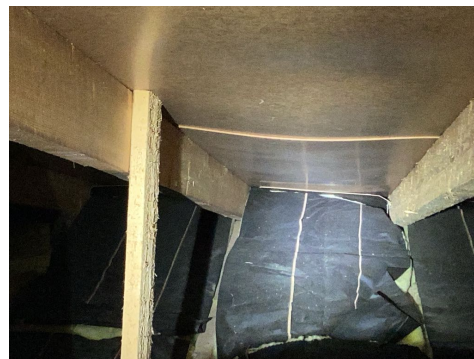
- Det er ingen eller liten lufting i nedre kant av kledning mot grunnmur.
- Det er påvist spredte råteskader i bordkledningen.
- Bordkledning går stedvis nesten helt ned i terreng.

Eksempel på manglende lufting ved raft

- Lokal utbedring bør foretas for å øke avstanden mellom terreng og bordkledning.
- Det bør foretas tiltak for å bedre lufting av kledningen.
- Råteskadet trekledning må skiftes ut.

Nærmere kontroll av bordkledning anbefales. Med grunnlag i alder bør stedvis utbedring bør påregnes innen rimelig tid.

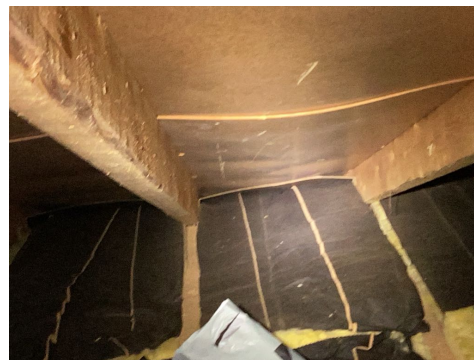
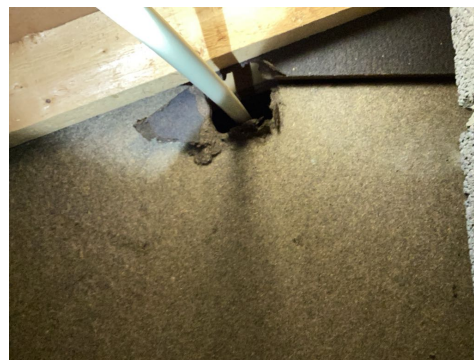
Eksempel på utetthet i brannskillende konstruksjon

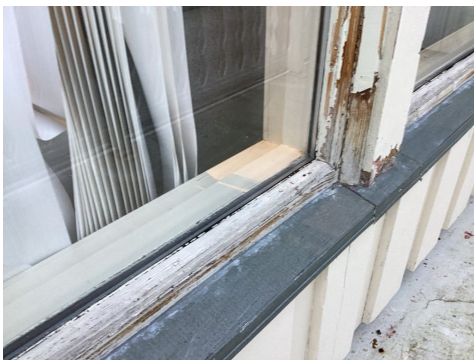
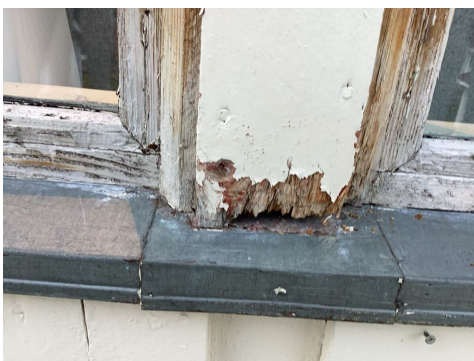
- Karmene i vinduer er slitte og det er sprekker i treverket.
- Manglende beslag (det skal være beslag over og under vinduer).

Eksempel på råteskade ved omramming

- Det må påregnes noe vedlikehold og at enkelte vinduer må skiftes ut.
- Det må foretas lokal utbedring.

Beslag monteres der det er mangler. Vinduer skal være utført med beslag over- og under vinduene. (I alle fall må værutsatte vinduer utbedres med beslag både over- og under vindu.)

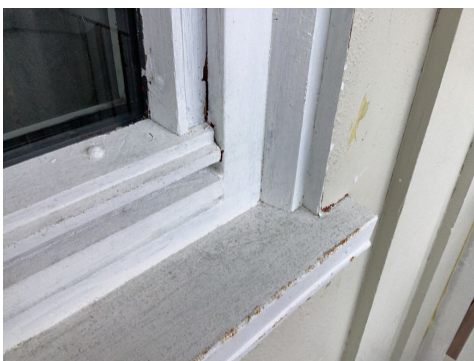
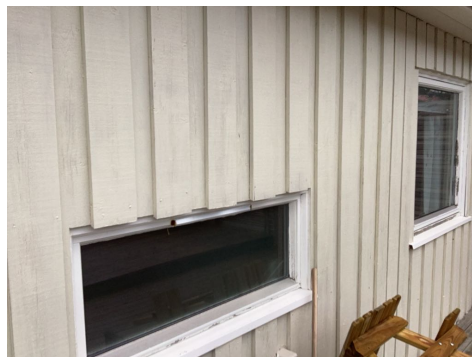
Eksempel på manglende beslag

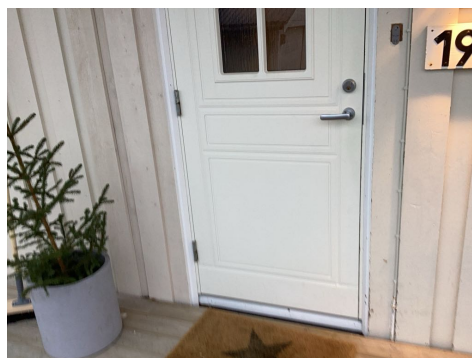
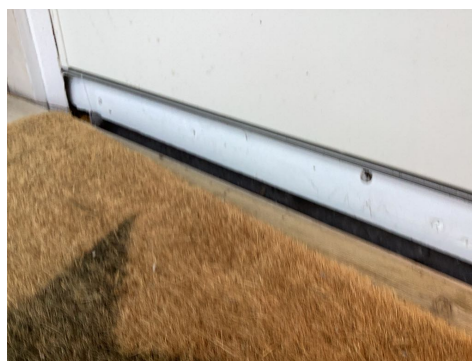
- Det er påvist avvik rundt innsettsdetaljer.

- Det bør gjøres tiltak for å lukke avviket.

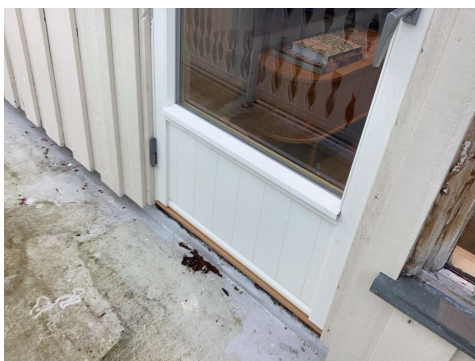
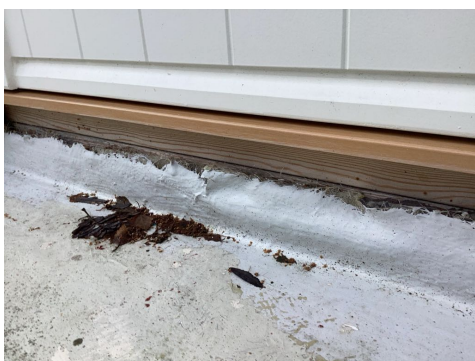
- Det er påvist avvik rundt innsettsdetaljer.

Manglende beslag (det skal være beslag på nedre del).

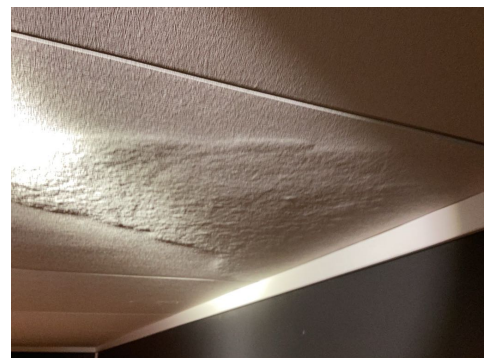
Eldre fuktskadet himling (soverom). Tørt ved befaring.
Tilstandsgrad med grunnlag i generell tilstand og alder.

Fuktskadet himling, soverom

Tiltak bør forventes, med grunnlag i de registrerte forhold.

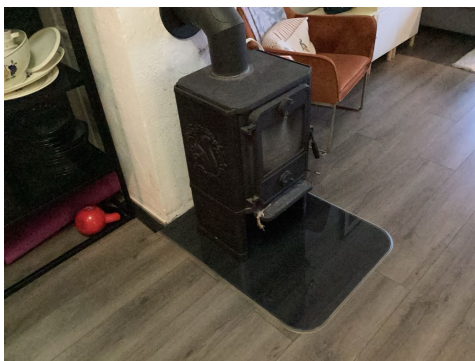
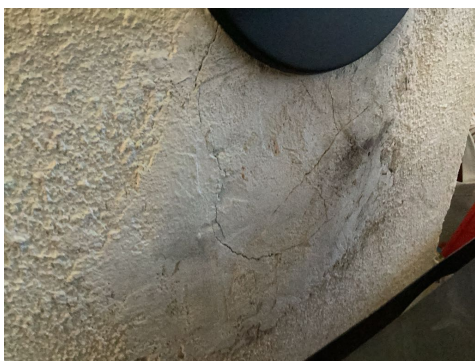
- Det er påvist sprekker og/eller riss i pipe.

Eksempel på riss/ sprekke

- Det må foretas lokal utbedring.

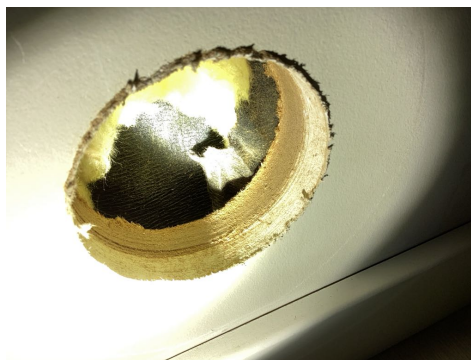
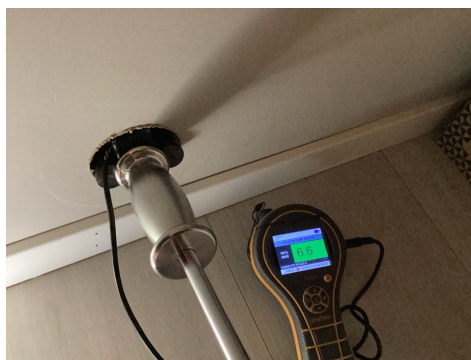
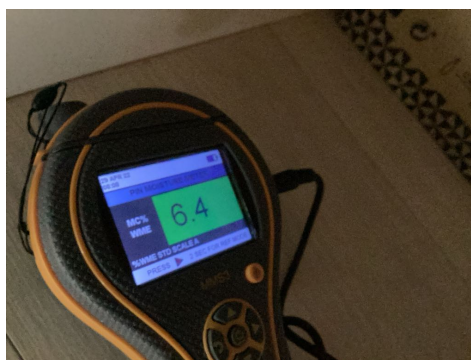
Hulltaking er foretatt og det er påvist avvik i konstruksjonen. Hulltaking er foretatt fra bod.

Tilfredsstillende fuktindikasjonsmåling

Innvendig utlekting av grunnmurer anbefales generelt å kontrolleres jevnlig. Det bemerkes at rom under terreng er utsatte konstruksjoner, og stedvis risikokonstruksjoner, og bør holdes under jevnlig tilsyn. Med grunnlag i alder bør det påregnes tiltak innen rimelig tid.

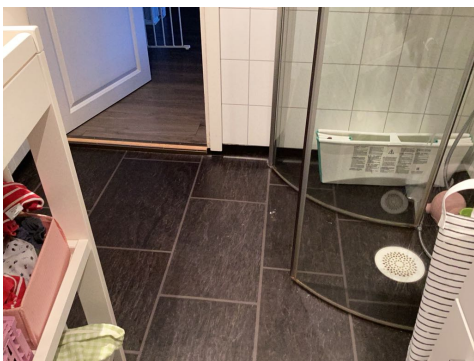
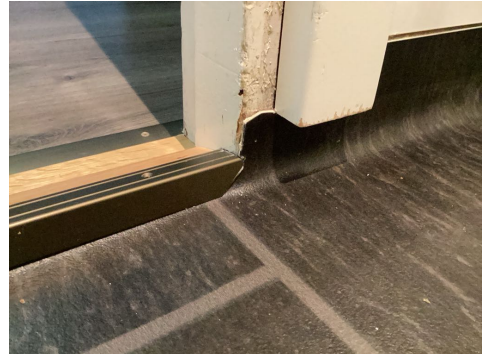
- Det er påvist avvik i fallforhold til sluk i forhold til krav i forskrift på byggetidspunktet.
- Det er registrert knirk i gulvet.

Eksempel på ufagmessig utførelse.

For å få tilstandsgrad 0 eller 1 må gulvet bygges om, for å få riktig fall.

Det vil imidlertid sjelden være økonomisk rasjonelt som et enkeltstående tiltak. Ved en eventuell renovering, påse at badet bygges med riktig fall.

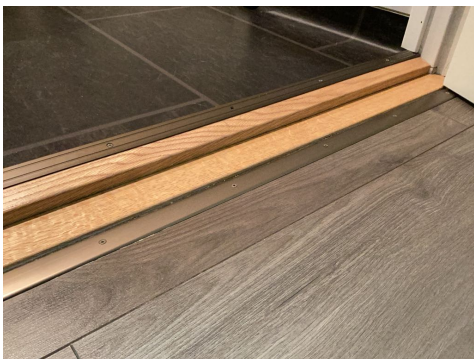
Dørterskel uten luftespalte

- Elektrisk avtrekksvifte bør monteres for å lukke avviket.
- Det bør etableres tilfredsstillende tilluft til våtrom f.eks. luftespalte ved dør e.l.

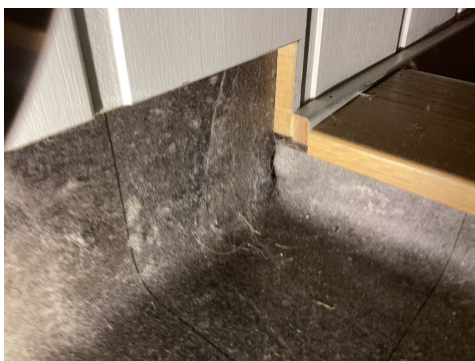
Eksempel på ufagmessig utførelse.

For å få tilstandsgrad 0 eller 1 må gulvet bygges om, for å få riktig fall.

Det vil imidlertid sjelden være økonomisk rasjonelt som et enkeltstående tiltak. Ved en eventuell renovering, påse at badet bygges med riktig fall.

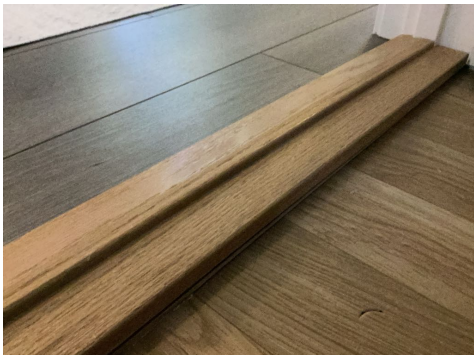
Dørterskel uten luftespalte

- Det bør etableres tilfredsstillende tilluft til våtrom f.eks. luftespalte ved dør e.l.
- Elektrisk avtrekksvifte bør monteres for å lukke avviket.
