## **SALGSOPPGAVE**

### **3-ROMS SELVEIERLEILIGHET I 1. ETG – SENTRAL BELIGGENHET PÅ MINDE**

**Conrad Mohrs veg 45 M  
5072 Bergen**

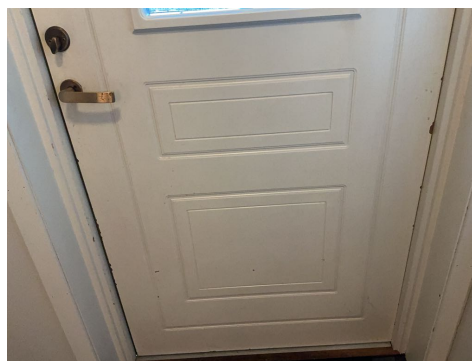
### Dører

- Karmene i dører er værslitte utvendig og det er sprekker i treverket.
- Det er avvik:

- Det må foretas lokal utbedring.
- Tiltak:

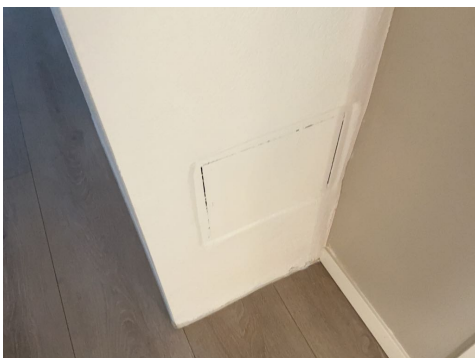
## ! TG 1 Rom Under Terreng

Gulvet har laminat. Veggene har plater. Hulltaking er foretatt uten å påvise unormale forhold. Hulltaking er foretatt ved/i Soverom . Fuktkvotemåling (vekt%) i konstruksjonen ble målt til 9.

Det er en konstruksjon som kan være uheldig med plast på varm side.

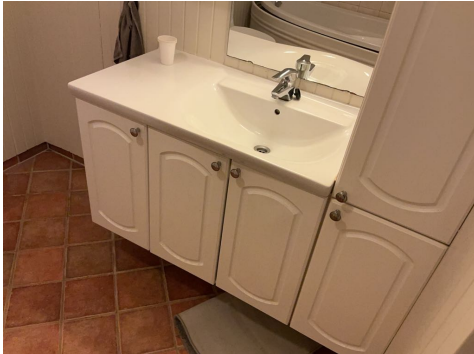
### ! TG 2 Overflater vegger og himling

- Det er avvik:

Avvik må utbedres Kostnad konsekvens

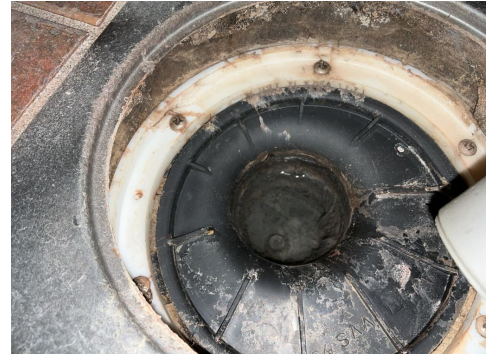
### ! TG 2 Sanitærutstyr og innredning

- Det er påvist riss/sprekker i utstyr på våtrommet.

- Påviste skader må utbedres.

Avvik må utbedres. Kostnad konsekvens.

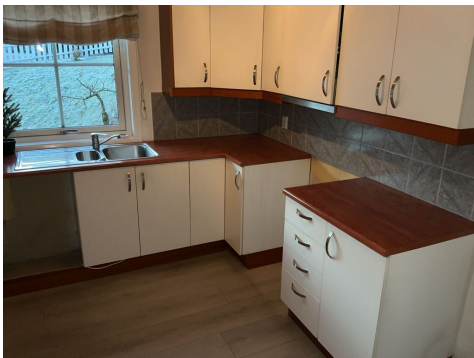
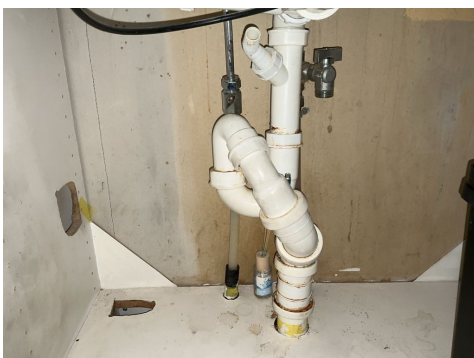
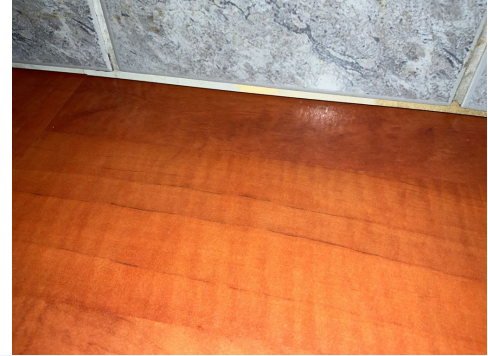
#### ! TG 2 Avtrekk

- Det er avvik:

Avvik må utbedres. Kostnadskonsekvens
